母岳山道立公園 登山路의 環境毀損 實態 및 利用影響에 관한 調査研究

金世泉* · 朴鍾旻**

Study on Environmental Deteriorations of Trail and Use Impacts in Moaksan Provincial Park

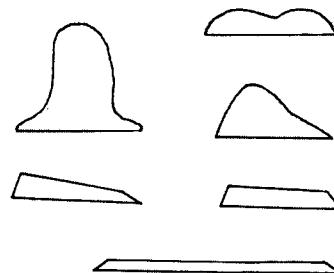
Fig. 2. Cross-section type of trail in Moaksan Provincial Park.

등산로의 浸蝕樣相을 분석하기 위해 등산로의 橫斷面 形態를 조사한 결과 Fig. 2에 나타난 바와 같이 6가지 형태로 구분할 수 있다. 같은 조사구간 내에서도 여러 가지 형태를 나타내고 있어서 구간별로 특징지울 수 없으며, 전반적으로 Ⅲ. Ⅳ. Ⅴ. Ⅵ型 등 주로 溝谷浸蝕이 심하게 진행된 형태를 이루고 있다.
