국내토양오염 유발시설별 오염현황 조사 - XX 인근주유소 오염현황조사 -

김무훈·강순기·곽무영 *

삼성엔지니어링 기술연구소
대조바이오텍 주식회사 *

A Case Study of Site Investigation on XX Gas Station

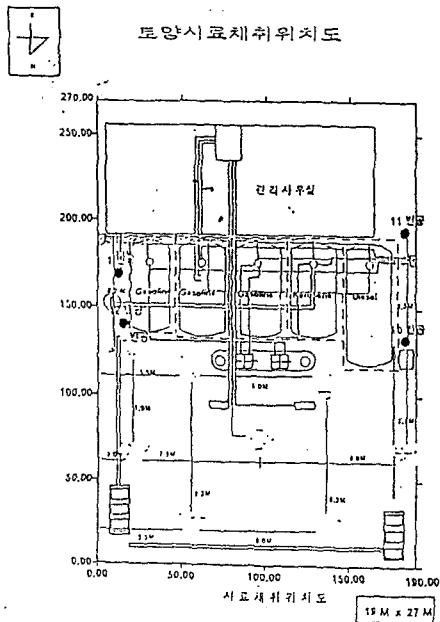
그림 1. 서울인근 주유소 개황조사 시료채취 지점도

개황조사에서는 현장답사와 기존자료 조사에 준하여 수행되었다. 현장답사에서는 주변의 지형과 토지이용현황, 주변 구조물 설치현황, 지형도, 지적도 등을 조사하였고, 소유자 및 업종에 따른 오염가능물질 파악을 위해 토지(건물)등기부 등본, 토지대장, 일반건축물대장을 확보하였다. 현장답사와 기존자료에서 수행한 조사방법에 근거하여 오염도 조사는 1997년 6월 2일부터 1997년 6월 8일까지 용역업체에 의해 수행되었다. 정확한 오염도 파악을 위해 1m에서의 시료를 오염도 파악을 위해 오염현황지침안에 근거 유류저장시설 각 꼭지점에서 4개를 채취하였다. 정밀 조사시에는 개황 조사지역보다 넓은 지역을 선정하여 임의적으로 격자를 선정하여(임의 격자법) 깊이별, 깊이별로 조사하였다.

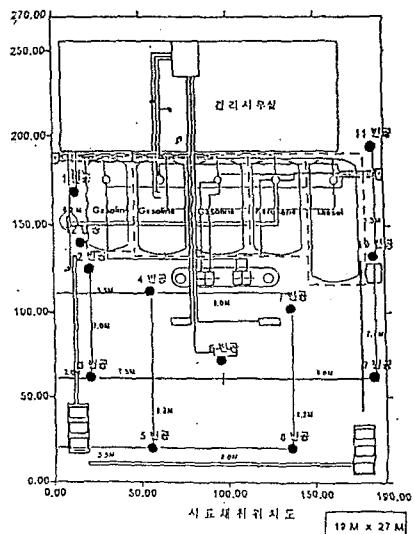
그림 2. 서울인근 주유소 정밀조사 시료채취 지점도

정밀조사(1997년 6월 10일 - 1997년 6월 15일)로 구분하여 수행되었다. 오염현황 2차정밀 조사는 개황조사 결과에서 BTEX농도가 가장 높게 나타난 12-1을 기준 인근지역 및 오염의 개연성이 높은 지역으로부터 시료를 채취하였다. 또한 오염이 진행되었을 경우를 예측, 오염확산 범위를 알아보기 위해 8개의 시료를 임의선정법 및 삼각매트릭스에 의해 채취하였다(그림 2).

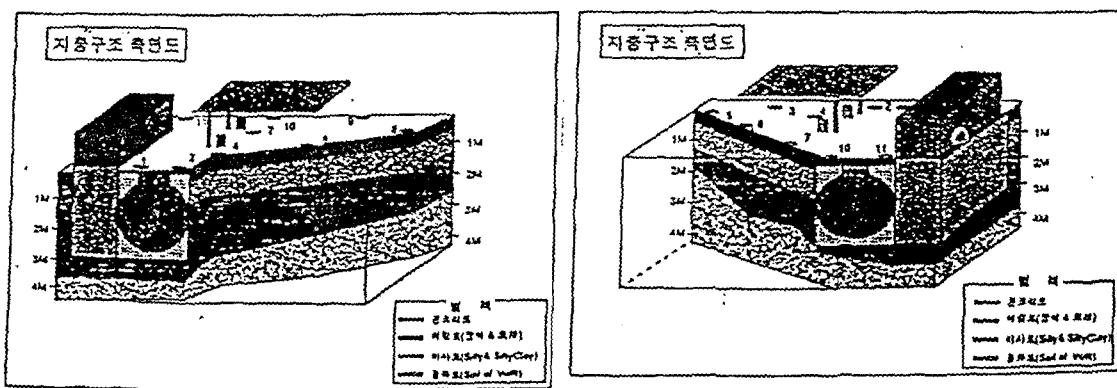
그림3. 주유소 지중구조 측면도

법이 있는데, 본 연구에서는 정덕영(1997)에 의해 제안된 임의선정법/특별조사법 중 임의 격자법을 사용하였다. 조사결과에 의하면, 주유소에서의 물질성상은 몇 가지의 형태로 분류할 수 있었다. 지층구조는 약 1.5M까지는 매립토 (잡석&모래)로 충진하였으며, 1.8-3.5M 까지는 부드러운 모래와 미사토 (Silty Sand)의 자연적인 토양층을 나타내고 있었다. 또한 4.0M 가까이에는 풍화토(C층) 출현하였다. (그림3. 지층구조측면도 참조).

지층구조는 약 1.5M까지는 매립토(잡석&모래)로 충진하였으며, 1.8 - 3.5M 까지는 부드러운 미사토(Silty)를 나타내고 있었다. 또한 4.0M가 까이에는 풍화토 및 풍화암이 출현하였다. 탱크 인접지역을 벗어나 도로변에 가까울수록 미사토(Silty)의 층이 얕아지면서 2.0 - 2.5M 사이에서 풍화토가 형성되어 있었다.

전반적인 지형구조는 약 0.5M 까지는 주유소 상부 콘크리트층이며, 0.5 - 1.5M까지는 매립층으로 볼 수 있으며, 여기에 매립은 자갈과 모래로 구성되어 있다. 오염원의 분포여부와 가장 밀접한 관계를 갖는 미사토(Silty)층은 1.5 - 3.5M 까지로 구성되어 있다. 석유(동유) 주유대 주변의 미사토층의 토양색은 갈색을 띠고 있으며 암밀도가 낮은 연한(Soft) 층으로 구성되어 있었다. 반대쪽의 디젤탱크 주변은 미사토층의 깊이는 같으나 토양색이 황갈색이며 암밀도가 높은 단단한(Hard) 층으로 구성되어 있었다. 도로방향으로 향할 수록 미사토층이 얕아지면서 단단한(Hard) 층이며 토양색은 황색에 가깝게 형성되어 있었다.

이러한 형상으로 볼 때 주유소의 지층구조는 인위적인 공사로 인하여 건물 및 탱크주변에 용덩이를 가진 형상을 나타낸다고 볼 수 있다. 그리하여 건물 및 탱크 인접지역의 지층구조는 저장탱크와 건물공사를 위해 약 3.5 - 4.0M 정도의 깊이까지 토양을 굽착하여 탱크공사를 실시한 것으로 판단되었다. 결론적으로 주유소의 지하저장탱크 주변의 경우에는 지층구조가 균질한 지질구조이기보다는 인위적인 공사에 의해 지층구조가 불균일하게 형성되어 이동매체의 개입없이는 외부지형과의 물질이동이 차단되거나 극소화 되는 동공형상이 있다고 결론 지을 수 있다. 이러한 주유소의 지형은 유류 오염원의 유출시 오염원이 동공에 갇혀 외부로 이동되기 어려운 지형을 갖는다고 보여진다.

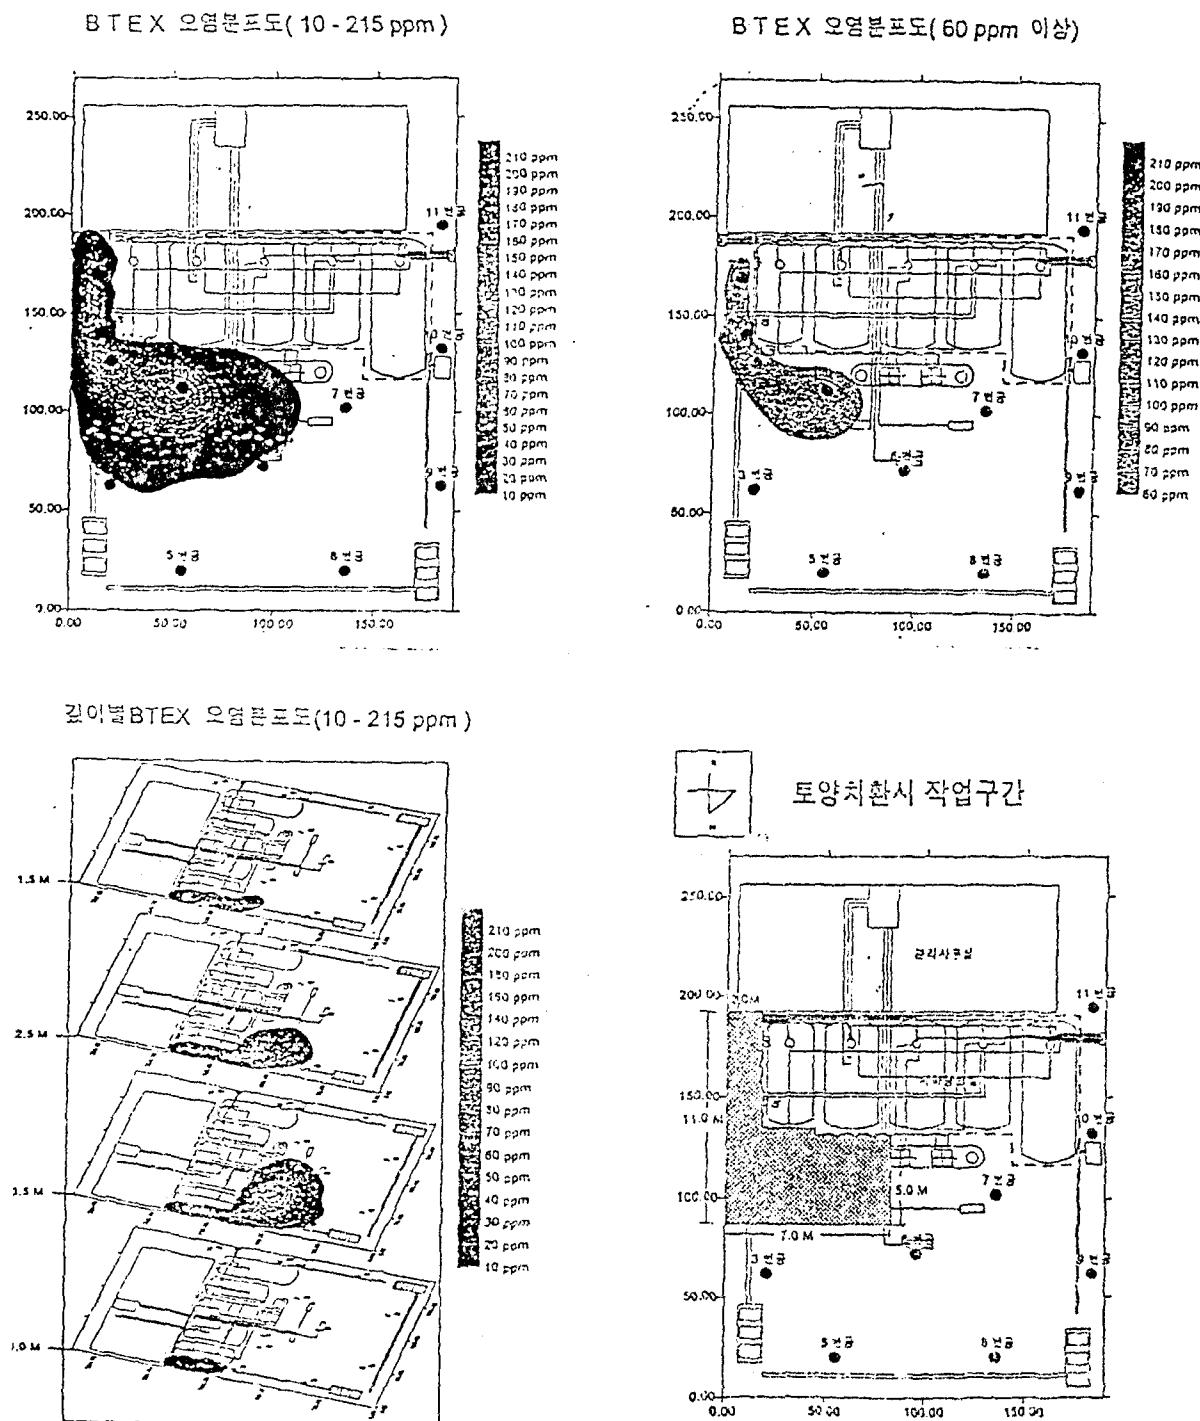
그림4. (1) BTEX 오염분포도 (10-215 PPM)(2) 깊이별 BTEX 오염분포도(60 PPM 이상)

해 연구소 분석실 분석결과에 의하여 BTEX 및 TPH의 깊이별, 거리별로 전체 오염분포도 및 법적 우려기준치인 80ppm 근처의 농도를 초과한 지점을 연결하여 오염분포도로 작성하였다. 특히, 오염원인 BTEX 농도가 가장 높게 나타난 지점인 12번 공에서는 깊이가 2.0M에서부터 115ppm 정도의 높은 농도의 오염원이 나타났으며 3.0M 하부로 진행되면서 대책기준인 200ppm을 초과하였다. 또한 풍화암이 출현하는 하부 3.5M에서도 155ppm의 고농도 BTEX가 검출되었다. 마찬가지로 1번 및 2번 시료채취공에서도 약 2.5에서 4.0M 사이에 오염원이 집중적으로 고여 있는 것으로 나타났으나 풍화토인 4.0M 이하의 토층에 흡착하여 나타나는 오염원은 거의 나타나지 않았다. 특히, 4번 시료채취공에서는 상부로부터 3.0M 까지는 BTEX가 극미하게 출현하였으나 풍화암에 도달하는 3.5M 근처에서는 높게 나타났다. 반면에 3번, 6번, 7번 채취지점의 모든 깊이에서 오염원의 BTEX 농도는 10ppm 이하로 상당히 낮게 검출되었다. 이상의 BTEX 분포도 작성결과에 따르면 오염원의 분포는 별첨 그림에서 같이 동쪽 경계면 근처에 설치한 등유 주유기

하부 위치에 집적적으로 몰려있는 것으로 나타났으며 하부로 내려가면서 주변으로 다소 제한적으로 확산된 양상을 보여 주었다. 오염원이 집중적으로 나타난 등유 주유기 하부는 지하 3.5M 위치까지 탱크박스가 매설되어 콘크리트벽으로 막혀 있으므로 오염원의 이동은 도로변을 향하여 탱크박스를 타고 이행하였음을 보여 주는 것이다. 결론적으로 오염원은 등유 주유기 지점을 중심으로 도로변을 향하여 탱크박스로 부터 3.0M 내지

3.5M 정도에 하부로 확산하여 있으며 깊이는 1.0M에서부터 풍화암이 출현하는 지점인 3.5M에서 4.0M 까지 도달하면서 BTEX 농도가 증가하는 자루 모양으로 간혀 있다고 판단된다.

이와 같이 자루 모양으로 오염원이 간혀 있는 양상으로 나타난 것은 3번, 6번, 및 7번의 채취지점 하부에 풍화암이 출현하는 깊이가 3.2M 정도인 반면에 1번, 2번 및 12번의 채취 지점의 풍화암은 4.0M 위치에 출현하고 있으므로 함몰되어 있

(3) 깊이별 BTEX 오염분포도 (4) 오염분포에 따른 토양치환시 작업구간

는 토층으로 인하여 오염원이 이행하지 못한 것으로 판단되었다.

오염원은 탱크박스와 동쪽으로 이웃과 인접된 경계면 사이에 집중되어 있으며 탱크박스로부터 도로변으로 5M 정도 그리고 경계면으로부터 7M 정도까지 확산 전개되어 있었다. 또한 이때 오염원은 풍화암이 출현하는 4.0M 정도의 깊이 까지 오염원이 하부로 진행하면서 측면 확산이 진행하였다고 결론지을 수 있다. 이것은 계절의 변화에 따른 지하수위의 차이에 따른 영향으로 볼 수 있다. 또한 등유 주유기의 하부가 가장 높은 농도로 오염되었으며 암반층 근처에서 높게 나타났다. 아울러 오염원의 하부 이동시 휘발성 성분이 상하좌우 방향으로 확산되어 낮은 농도로 비교적 넓게 나타나고 있다.

그러므로 본 토양오염도 정밀조사의 신뢰성을 높이고 복원을 수행하기에 앞서서 추가적으로 석유류 저장시설 및 주입구 파이프 라인, 등유 주유대등의 유출 및 누출검사를 실시하여 누출방지를 위한 보완조치를 수행하여야만 한다. 이것은 오염물질이 발견된 지점이 등유 주유대 주변지역이고, 오염물질 발견 깊이가 1.5 - 4.0M이기 때문이다.

본 주유소의 정밀조사 결과 오염원 현황은 BTEX 기준으로 200ppm이 초과하여 대책지역으로 확인되었다. 오염원의 유출은 등유 주유기의 시설물 자체 또는 콘크리트 박스의 Pipe 연결부위에서 유출되었을 것으로 판단되며 이것은 별도로 누유검사를 필요로 하고 있다.
