복사전열 가열로 튜브의 파손방지에 대한 연구

A Study on Failure Prevention of Radiant Heater Tube

윤기봉* · 심상훈* · 유홍선* · 오현환**

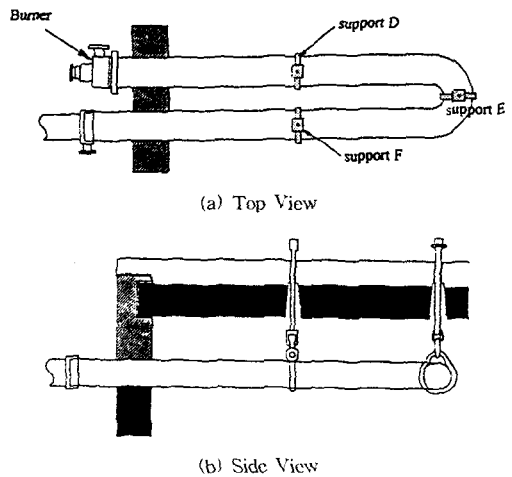
Fig. 1 U-type radiant tube

본 연구에서는 Fig. 1에 보인 바와 같은 U-형 복사전열 가열로 튜브의 균열발생 원인에 대해 연구하였다. 그림에 보인 바와 같이 가열로내에 설치된 U-형 튜브는 3개의 지지대에 의해 지지되고 있는데, 이 중에서 버너와 가까운 지지대 D의 튜브 접촉부위에서의 균열 발생이 비교적 자주 보고되었다. 균열발생은 튜브 내면에서 시작되며, 튜브 외면까지 성장되어 내부 연소가스가 튜브 외부로 누출되어 문제를 발생시키게 된다. 균열은 임의의 방향으로 생성되었는데, 균열 방향이 튜브의 축방향 또는 원주방향으로 일정하지 않은 것으로 볼 때 튜브에 발생하는 응력(내압에 의한 응력 또는 열응력 등)이 균열발생의 주요 원인은 아닌 것을 추측할 수 있다. 따라서, 이런 경우의 파손 원인을 분석하기 위해서는 유한요소해석(finite element analysis) 등의 응력 해석보다는, 파손시편의 금속학적 조사 연구가 필요하다.

HK강관의 성분에 약간의 Si를 첨가하여 원심주조로 제작된 본 복사전열 튜브는 1000°C 이하에서 사용될 경우 Cr_2O_3 산화물이 보호피막을 형성하여 사용상 문제가 없으나, 사용온도가 1000~1100°C를 넘어가면 안정된 Cr_2O_3 는 고온에서 불안정한 CrO_3 로 변하여 보호피막의 효과가 상실된다. 본 튜브는 사용온도 범위 이상에서 사용됨으로써 산화피막이 보호역활을 하지 못하여 반복적인 산화가 발생하였으며, 결과적으로 튜브 내면에 국부적인 산화부식공이 형성되었다. 이 산화부식공 내에 붙어있는 두꺼운 산화물층이 금속과의 열팽창 계수 차이 때문에 산화물층에서 먼저 균열이 발생하고, 산화층 균열 틈새로 튜브 금속재료의 계속적인 산화가 발생하여 산화층 밑의 모재부에도 산화에 의한 작은 균열이 발생하였다. 이 균열이 튜브의 외표면까지 성장하면서 파손이 발생하였다. 따라서, 버너 앞부분(Fig. 1의 지지대 D부근)의 화염발생부의 온도가 1000°C이하로 유지되도록 하면 파손을 방지할 수 있을 것이다.

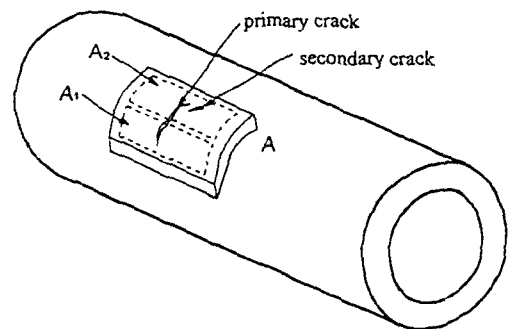
Fig. 2 Radiant tube cracked specimen

따라서, 금속학적 파손분석을 위해 지지대 D 부근의 균열부위에서 Fig. 2에 보인 바와 같이

시편A를 채취하였다. 시편 A에는 큰 주균열(primary crack)과 작은 부균열(secondary crack)이 포함되었다. 균열이 발생한 부위의 튜브 내면에는 두께 감육이 많이 발생하여 있었다. 파손원인분석은 이미 파단된 주균열보다, 초기 균열성장이 진행중인 부균열을 대상으로 수행하는 것이 좋으므로, 작은(길이 8-9mm정도) 부균열부위를 대상으로 파손분석을 수행하였다. 본 복사전열 튜브는 국내에서 원심주조로 제작된 25Cr-20Ni강이며 제작규격 및 성분분석 결과는 Table 1에 보인 바와 같다.

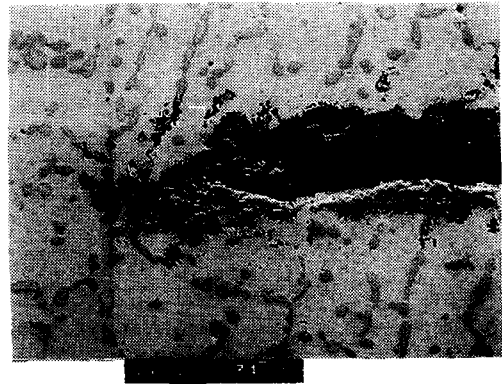
(a)

길이 4 mm정도의 작은 균열이 모재부 금속에 발생하였음을 확인할 수 있었다. 이 균열의 한쪽 끝과 다른 한쪽 끝을 전자현미경(SEM, Scanning Electron Microscope)으로 관찰하여 Fig. 6(a) 및 (b)에 보였다. Fig. 6(b)에서 보면 균열 선단에서도 균열의 아래 윗면이 상당히 떨어져 있으므로 이 균열은 피로하중 등의 기계적 하중에 의해 발생된 균열이 아니라, 계속적 산화에 의해 형성된 균열임을 알 수 있다. 특히 다른 균열선단 부근(Fig. 6(a))에서도 균열이 날카롭지 않고 금속조직의 입계형상에 따라 산화가 발생한 것을 확인할 수 있다. 따라서, 2.2에서 가정한 균열발생 기구를 확인할 수 있다.

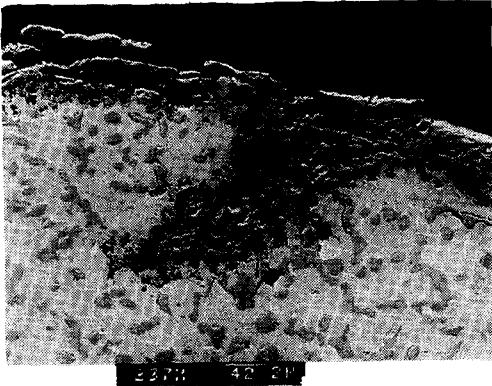
Fig. 7 Oxide spike under the surface of primary crack

또한, 파손된 튜브 시편(절개된 A1시편)의 주 균열부위를 관찰한 결과를 Fig. 7에 나타내었다.

사진의 윗면이 주균열 파면인데 파면에 심한 산화층이 관찰되고 있으며, 주균열 아래에도 작은 산화층의 2차 균열이 형성되어 있는 것을 볼 수 있다. 이 경우에도 Fig. 6에 보인 균열과 특성이 매우 유사함을 알 수 있으므로, 튜브의 주균열도 산화에 의해 형성되었음을 짐작할 수 있다.
