# 실내환경조절 측면에서 본 石窟庵 평가에 관한 연구 A Study on the Valuation of Seoggur - Am from the Viewpoint of Indoor Environment Control

崔 英 植\*  
Young-Sik Choi

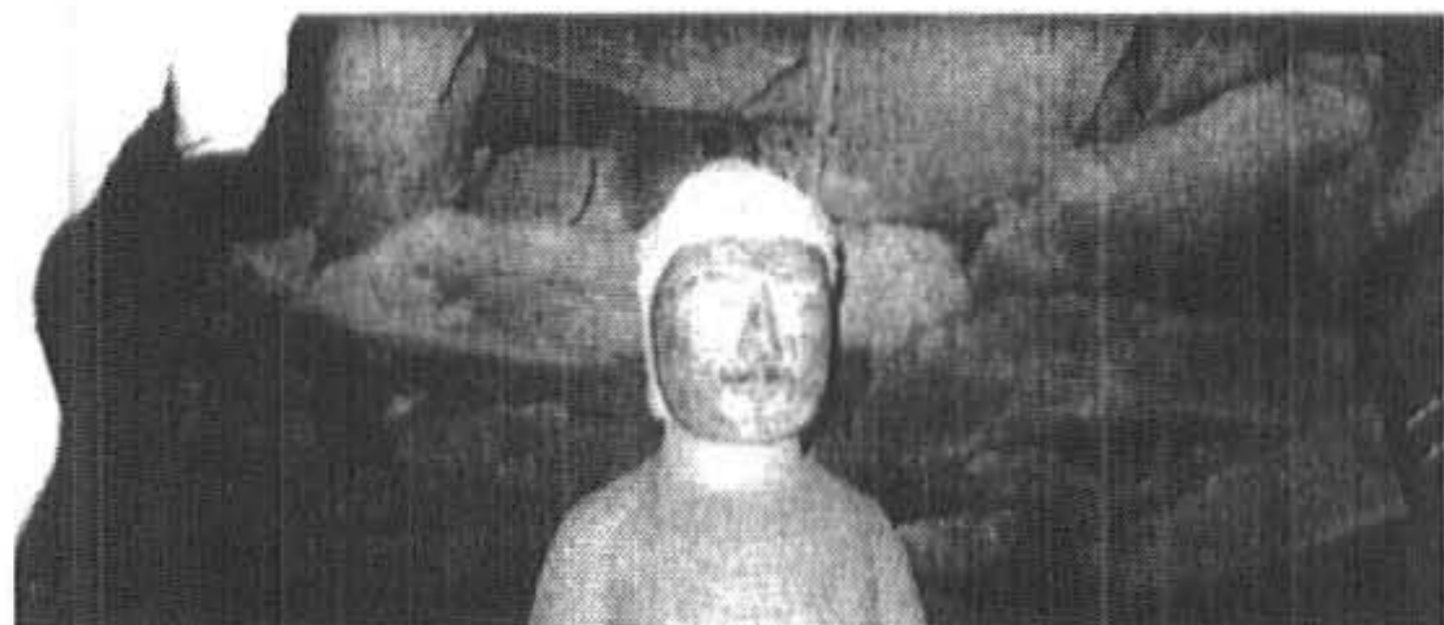
Photo.4 석굴 내부천장

특히 천장 구조는 벽의 최상부에 모서리 삼각형 내쌓기를 3단 반복하여 좁혀쌓은 후 천장정석(頂石)으로 장대석 2개를 동서로 걸치고 다시 그 위에 또 하나의 장대석을 덮었다. 구조는 전부 치석(治石)하지 않은 석재로 수법이 투박하며 고대 분묘축조 수법과 상통하게 만들었다 (Photo.4). 주실 중앙에는 결가부좌(結跏趺坐) 석조여래좌상(石造如來坐像)과 16나한상(羅漢像)이 봉안되어 있다.

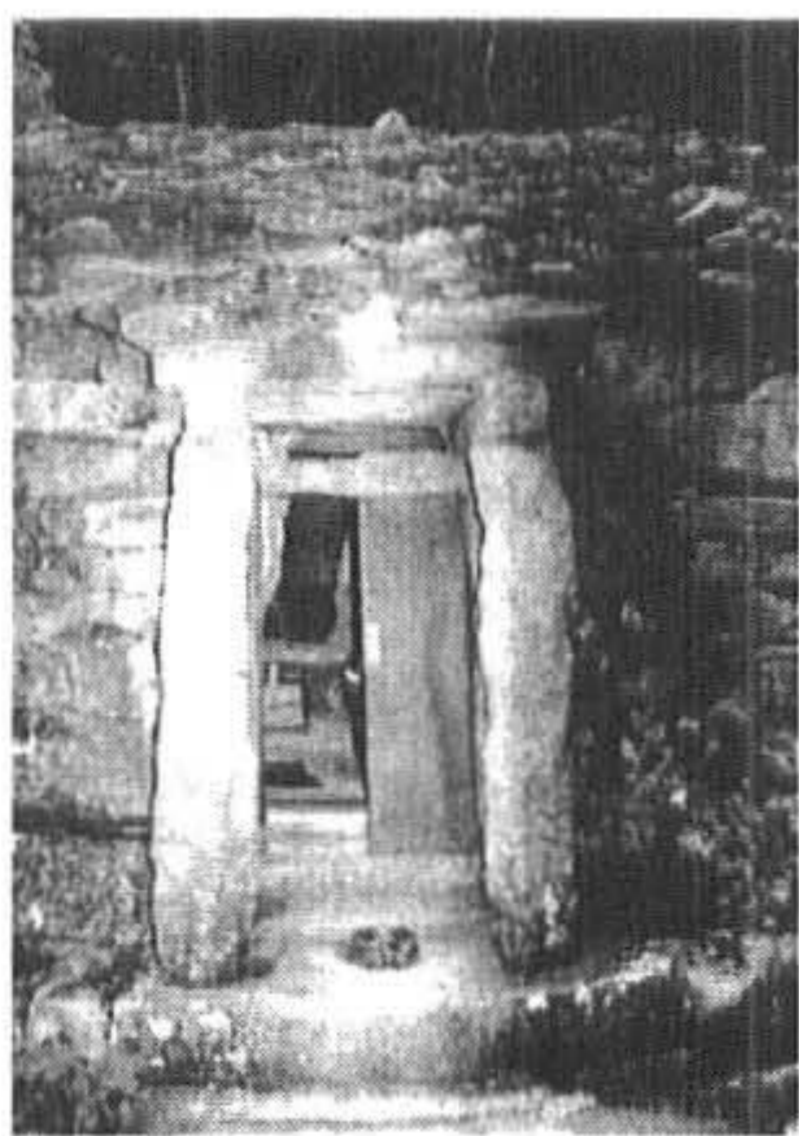
Photo.5 보안암 석굴 입구와 광창

석굴입구 4주문 상부에는 평방과 창방 사이의 틈만큼 光窓을 내어 놓았다.(Photo.5)

- (4) 실측당시 석굴외부 풍속이 0.3~0.8m/sec였고 석굴내부는 0.01m/sec였다. 석굴 벽면의 積石 벽 두께가 2~3m인 것을 감안하면 환기가 지속적으로 이루어지고 있음을 알 수 있다.
- (5) 보안암 인공 석굴내부의 보존상태는 아주 양호하였다. 누수·결로·청태의 피해도 없었다. 이것은 석굴의 벽이 두꺼워 외부환경변화가 미치는 영향이 적고 자연환기가 일정하게 이루어지며 석굴의 외부 대부분이 외기에 개방된 상태이며 東向으로 개방된 석굴 입구 상부의 광창으로 아침 해뜰녘에는 前室과 主室 깊은 곳까지 日射의 영향이 미치고 있기 때문이라고 생각한다.

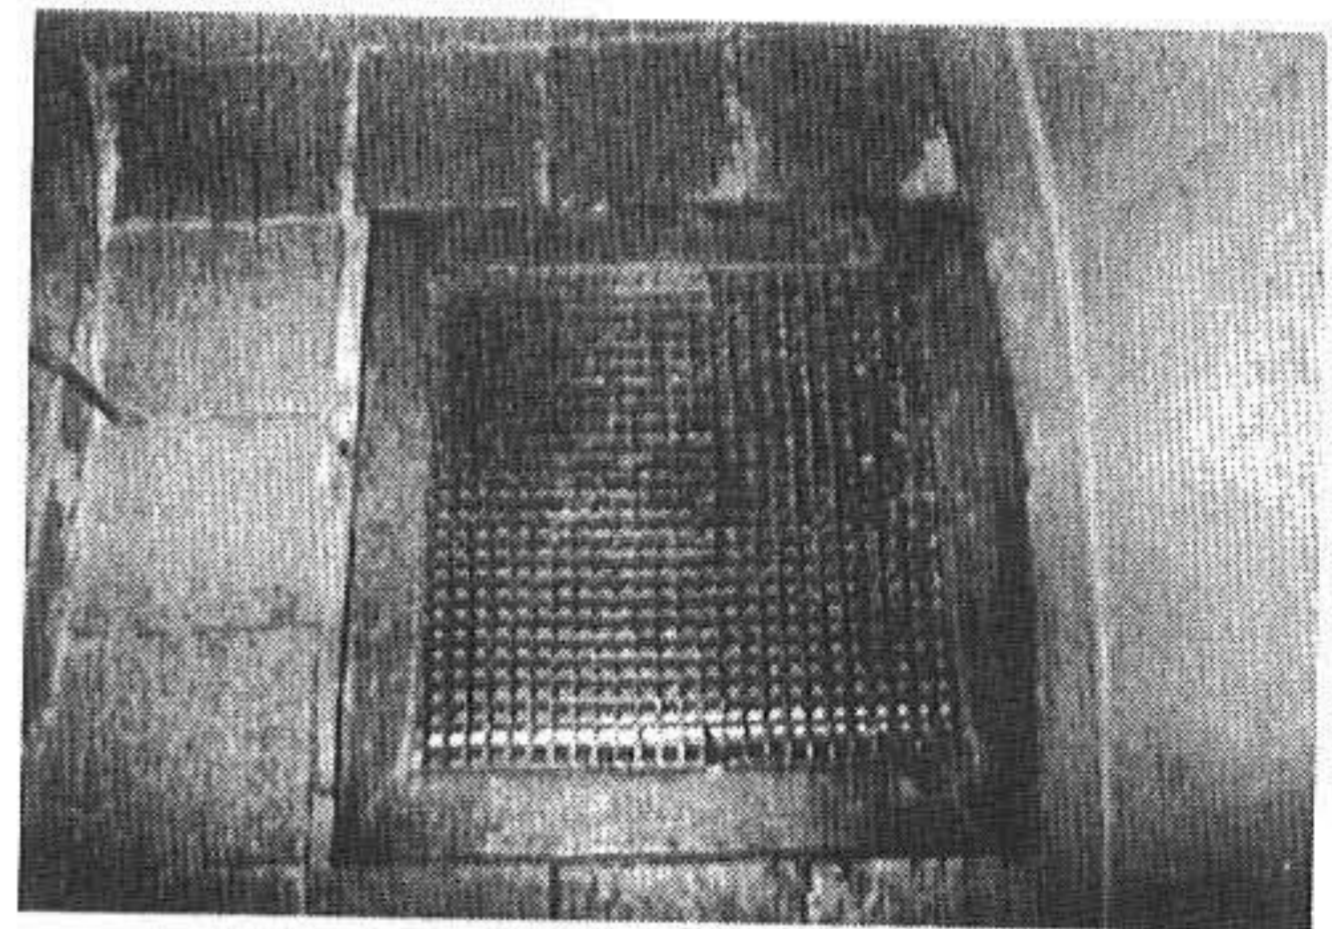
Photo.6 주실 본존뒤 바닥 환기구

주실 상부 돔의 곡률반경과 바닥에서 벽판석 상부까지의 높이도 일치한다. 여기서 주목할 것은 이 경우 音源의 위치여하를 불문하고 천장에서 반사음이 일부로 집중하게 된다. 그러므로 석굴암 주실처럼, 실의 규모가 작은 곳에서 기계에 의한 인공기후조절시의 발생음은 正規方式振動에 의한 공명(共鳴)현상이 신중하게 검토되어야 한다고 생각한다. 실측결과 석굴내부 본존불 뒷편 바닥에 공조용 환기구(return air chamber, 500×500)가 설치되어 있는데 실제 풍속 2m/sec의 공기가 환기구에 설치된 그릴을 통과할때 발생하는 마찰소음이 47.2dB 이었으며 이것이 상부 돔천장에 의해 공명 현상이 일어나고 있음이 확인 되었다.

- ① 공급용 향온향습기 Fan Motor부분 축에서 발생하는 소음 및 진동.
- ② 공조실 흡음판 떨림에 의한 소음 발생.
- ③ 주실 바닥 환기구 그릴 마찰소음 발생.
- ④ 소음기 미설치로 인한 장비소음 발생.

- ① 기존의 공조실을 석굴암 외부로 이설.
- ② 고효율 장비를 선정하여 장착한다.
- ③ 덕트기구(그릴) 주변의 마감 철저.

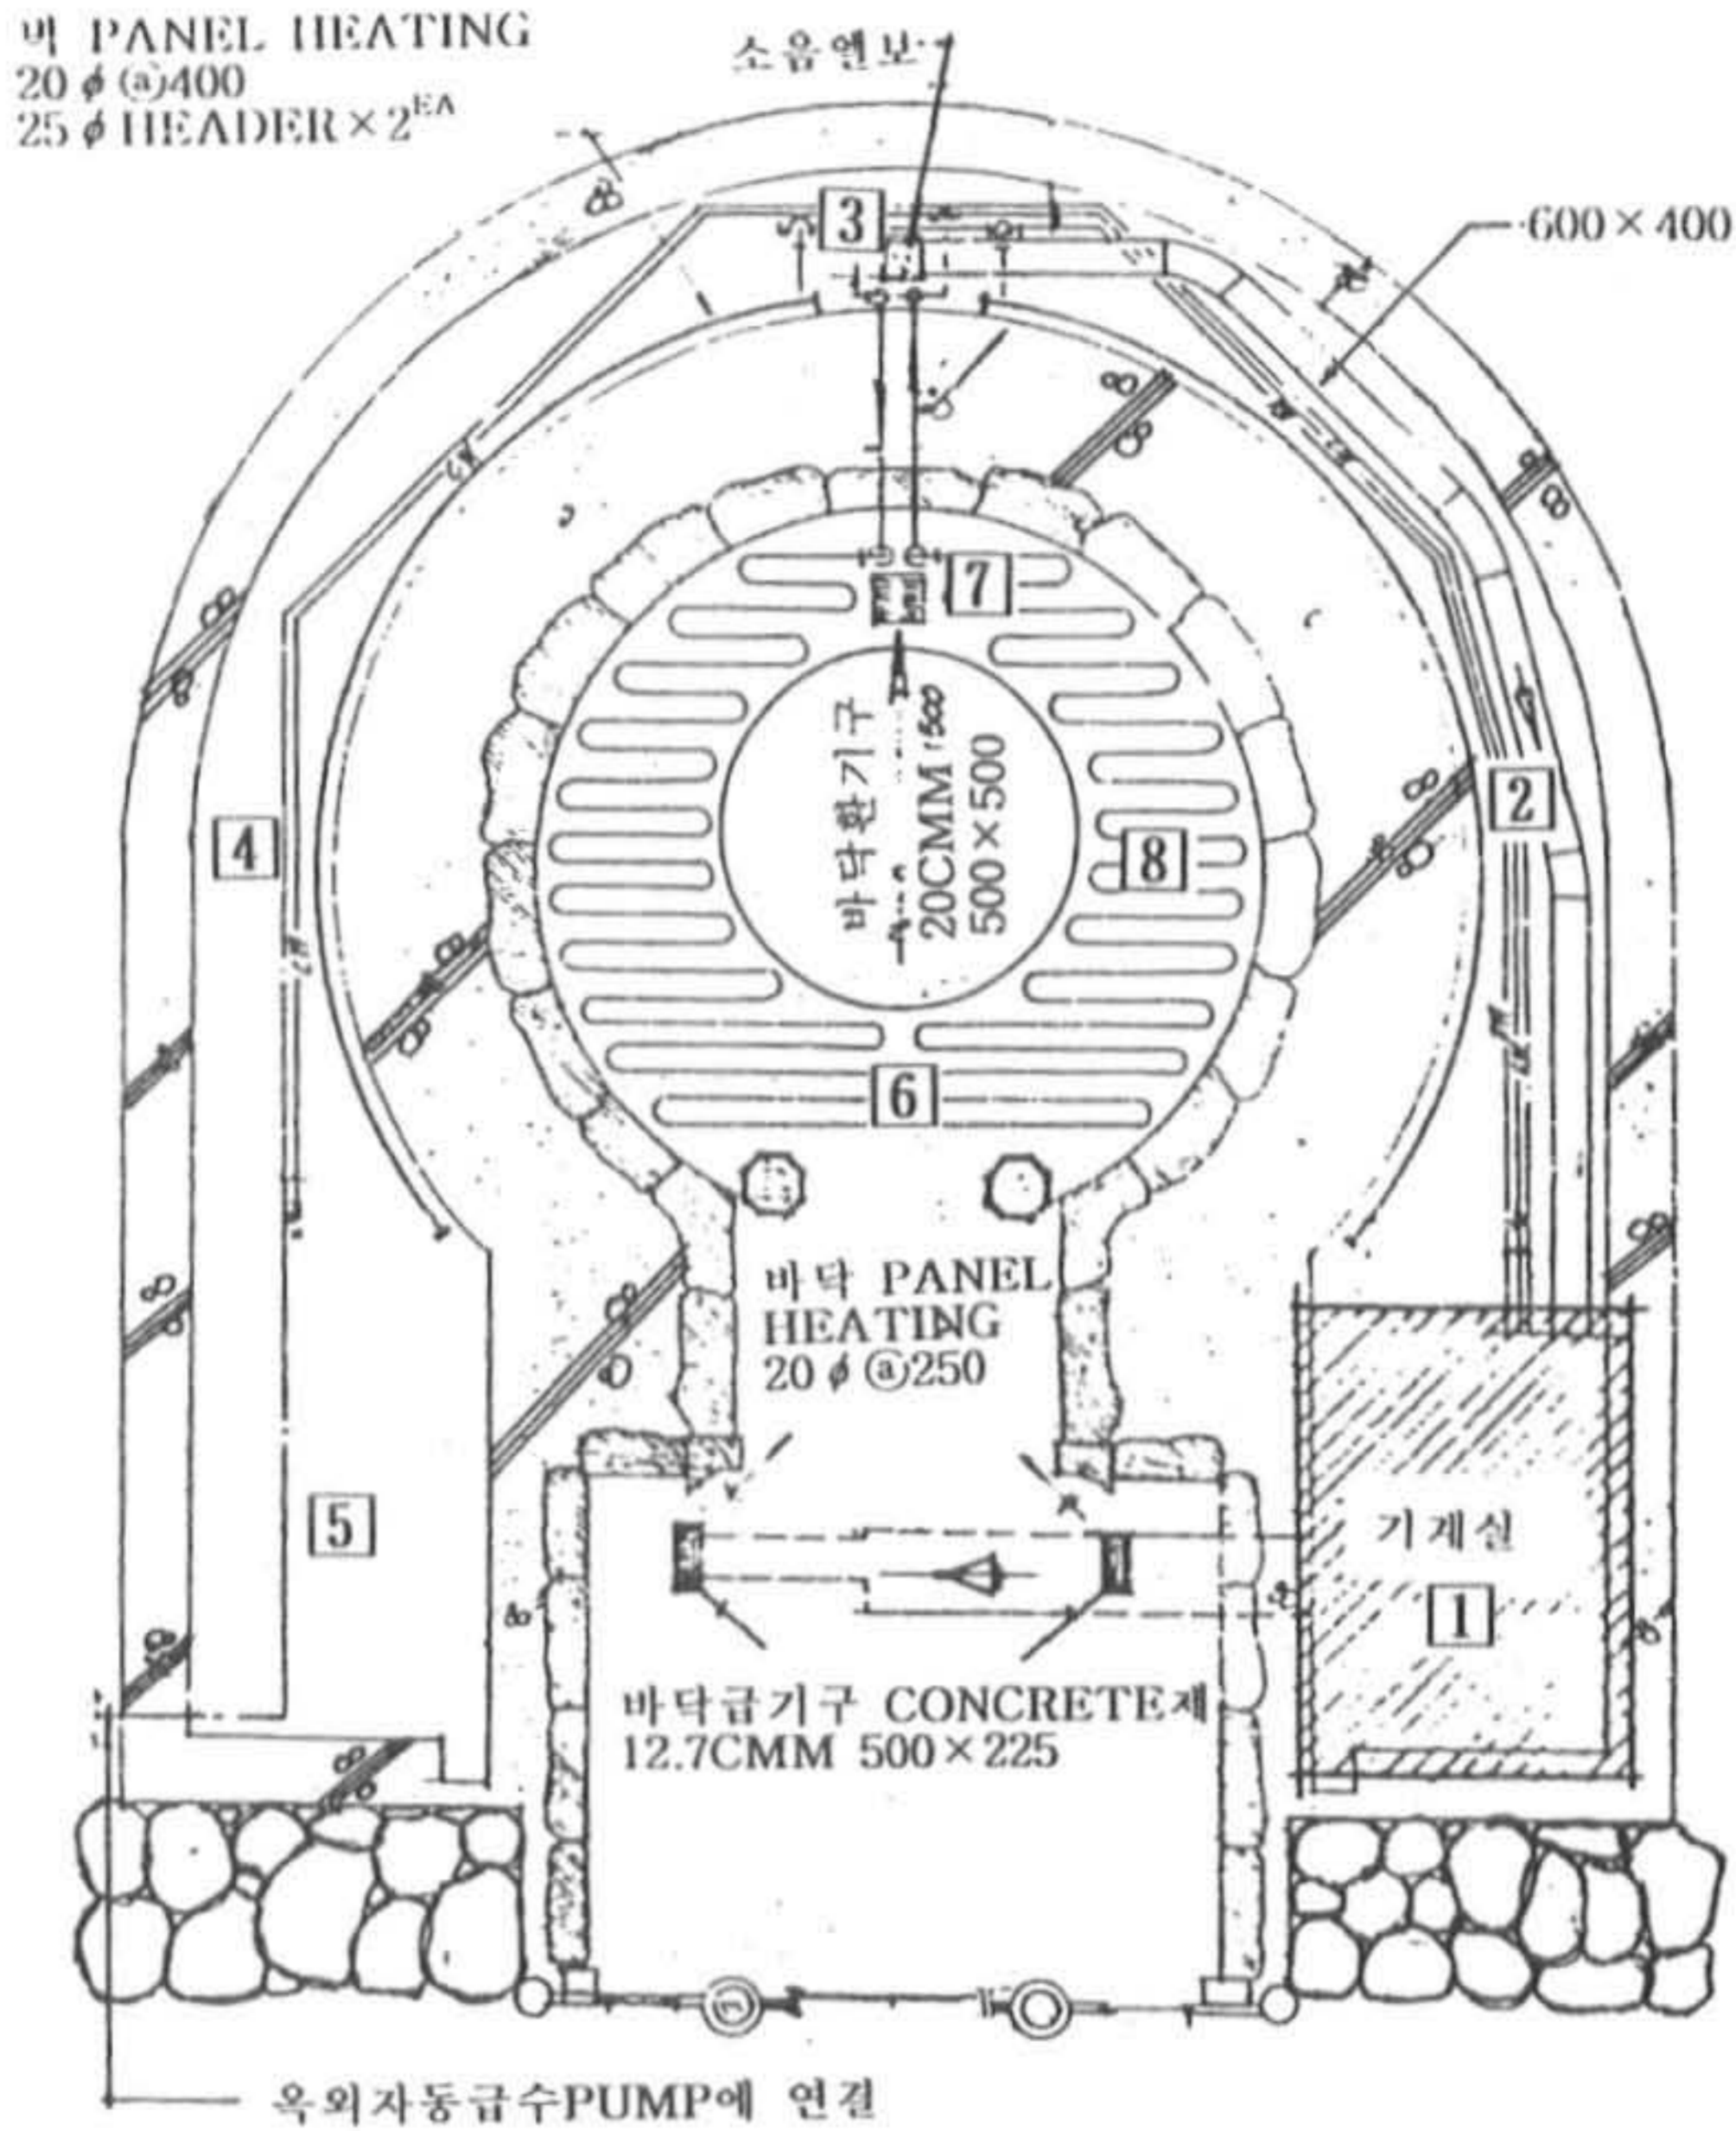
Fig.3 석굴암 공기조화 평면도 및 소음 측정점

조사당시 석굴암 내부 냉·난방, 가습, 제습용으로 Condenser Unit-1호가 설치되어 있었고 석굴을 2중 돔으로 감싸고 있는 PIT 공간의 제습용으로는 Condenser Unit-2호가 설치되어 있었고 PIT 부분의 온도변화에 대응하는 Condenser Unit-3호가 설치되어 있어 결국 석굴암 공조 System에는 3대의 송풍기가 바닥과 천정에 설치되어 있다. 석굴암 공기조화 평면도 및 내부환경 측정점을 Fig.3에 나타내었다.

Table3에서 측정점 1~5(PIT부분) 부분이 석굴내부 측정점 6~8보다 높게 측정되었다. 그 원인은 다음과 같다고 생각한다.

측정점	측정치(dB)	위 치
1	81.2	향온습기기계실
2	65.7	PIT북쪽
3	59.2	PIT서쪽
4	57.8	PIT남쪽
5	70.3	향온습기기계실
6	43.8	석굴내부 급기쪽
7	47.2	석굴내부 환기쪽
8	39	석굴내부 측면
