경산시 임당유적 출토 유물 보존처리

—금속 및 칠기유물을 중심으로—

Conservation of artifacts excavated from Imdang, Kyöngsan Province
—Metals and Lacquerware—

俞在恩 · 申宜京 · 黃振周 · 高東廈

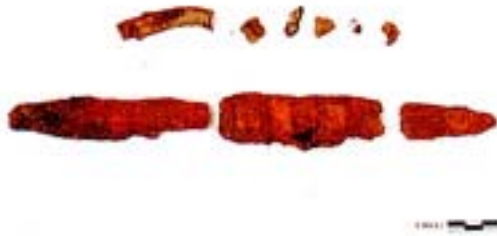
칠초철검-A와 나란히 출토되었다. 철검은 3편으로 파손되어 있고 청동부속구는 여러편으로 파손되어 있었다. 청동부속구는 부식되어 금속 자체는 남아 있지 않고 흙 등이 덮여 있는데 재질이 상당히 약화되어 있다. 철검은 일부분에 칠도막이 건조되어 균열이 간 상태로 부착되어 있다. 표면에는 흙이 두텁게 덮여 있고 금속심은 남아 있지 않다. 병부에 목질이 토양화되어 남아 있다.(Photo 7, 8)

Photo 7. 칠초철검-B 보존처리전

철기는 정밀분사가공기(Air brasive)로 표면의 흠을 가볍게 털어낸 후 탈염처리에 들어갔다. 대부분 재질이 상당히 약화되어 있어 탈염약품에 장기간 침적시 유물 파손이 우려되므로 상태가 약한 유물은 이온수를 이용하였다. 특히 칠초철검-B 표면 일부에 남아있던 철도막은 유물자체에 잔존해 있는 것이 아니라 이미 토양화된 녹층에 붙어 있었기 때문에 그대로 남겨둘 수 없었다. 칠판들은 따로 분리 수습하여 추후에 칠도막 단면 조사를 하고자 한다.

탈염은 0.1M Sodium sesquicarbonate 용액속에 침적하고 15일 간격으로 Cl^- 을 측정하여 1ppm 이하가 될 때까지 탈염처리 하였다. 유물속에 잔존해 있는 탈염약품을 제거하는 탈알카리 처리를 위해 이온수에 유물을 침적하여 끓였다. 칠초철검-C,D는 재질이 약하여 이온수로만 탈염 처리하였다.

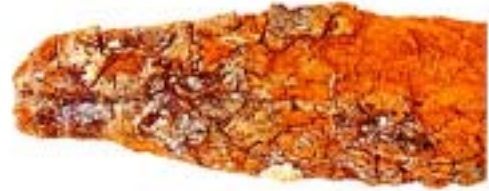
Photo 8. 칠초철검-B 칠도막 상태

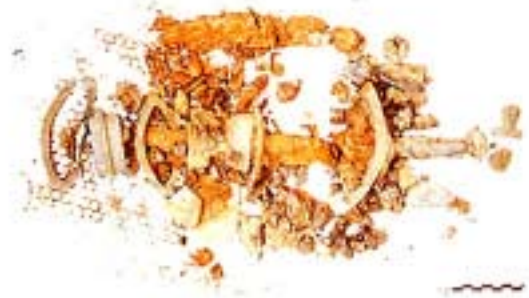
이 유물들은 처음 출토 당시 어느 정도 원형을 유지하고 있었다. 그러나 인수시 철검 부분은 부식 진행으로 많이 파손되어 있었고 석실을 구성하고 있던 청석파편과 토양화된 금속편들과 목질들이 부착되어 있었다. 청동부속구는 표면에 칠도막으로 추정되는 토양화된 목질흔과 흙이 덮여 있었지만 상태는 양호하였다. 칠초철검-D는 대부분 토양화되고 일부분만 잔존해 있어 원형을 파악하기 어려웠다.(Photo 10)

Photo 10. 칠초철검-C, D 보존처리전
(상 : D, 하 : C)

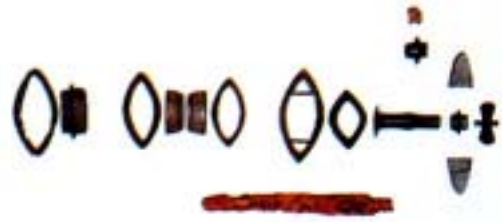
Photo 26. 칠초철검-C 보존처리후

접합과 복원은 에폭시 접착제인 Araldite로 하고 모든 처리가 끝난후 마지막으로 NAD-10 용액에 순간 감압함침처리하고 자연건조하여 마무리하였다.(Photo 22, 23, 27, 28, 31)

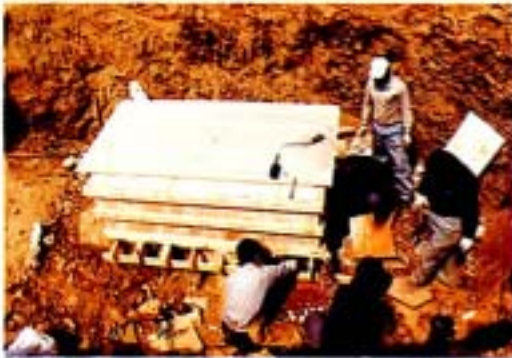
Photo 33. 임당유구의 수습

대상 유구는 암반층 위에 약 1~2cm의 얇은 흙이 덮혀있고, 그 위에 漆鞘鐵劍과 철기들이 산재해 있어 따로 분리하여 수습하기가 불가능하여, 유구 전체를 상자로 감싼 다음 우레탄폼을 발포하여 수습하였다.(Photo 33)

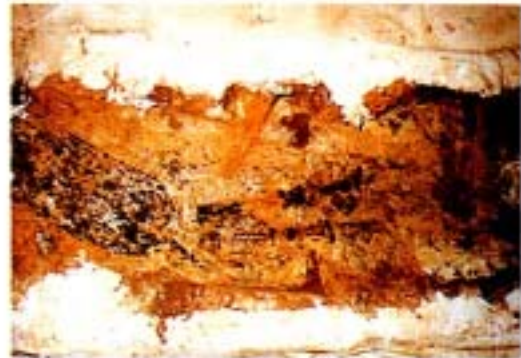
유구는 다량의 수분을 함유하고 있으며 토양중의 함수율이 30%~33% 이다. 칠기의 목심부는 모두 열화와 분해로 존재하지 않고 칠도막만이 토양에 부착되어 고습상태로 존재하고 있다. 칠도막 바로 아래층에는 목심과 칠도막과의 접착층으로 보이는 또 다른 한 층을 이루고 있으며, 대부분 이 층이 칠도막과 함께 존재하고 있다. 유구가 운반되었을 시에는 수분이 많아서 칠도막이나 토양부분이 건조되지 않고 좋은 형태를 유지하고 있으며 유구층 아래는 토양에서 암석화 되는 단계의 암반층이 두껍게 자리하고 있다.

Photo 34. 121호 유구 보존처리전 상태

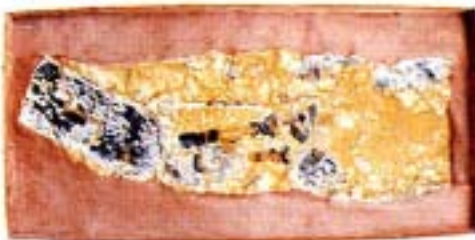
Photo 35. 121호 유구 보존처리후 상태

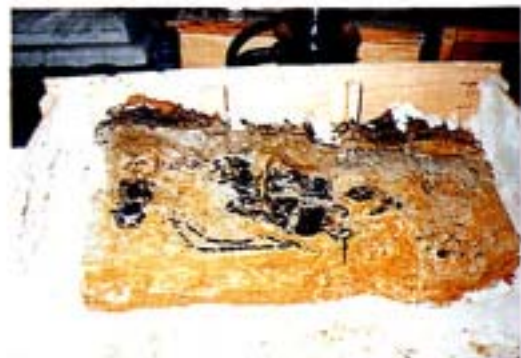
Photo 36. 114호 유구 보존처리전 상태

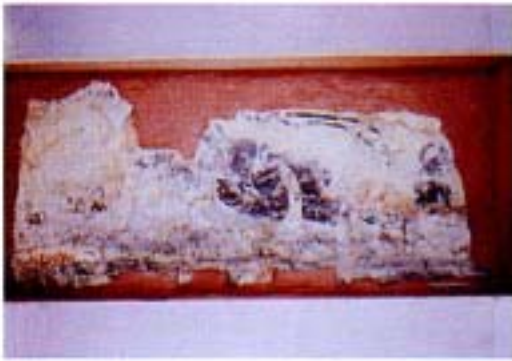
Photo 37. 114호 유구 보존처리후 상태

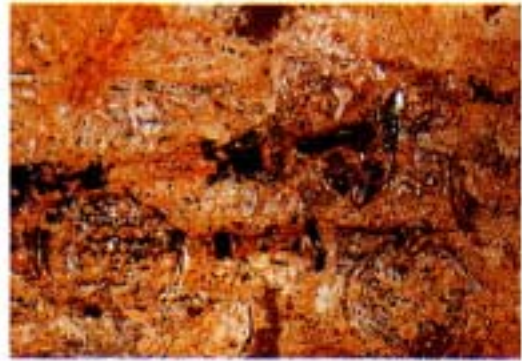
50cm×10cm 정도의 크기로 옷칠이 된 칼집과 철검이 있는 검으로서 청동부속구인 담부와 검파두식 각 1점과 칼집부속구 1점이 잔존해 있었으며 남아 있는 칠기 부분은 검은색을 띠며 광택이 난다.

52cm×12cm정도의 크기로 옷칠이 된 칼집과 철검이 있는 검으로서 담부 1점, 반부 1점, 검파두식 1점의 청동부속구와 칼집 일부가 잔존해 있었으며 남아 있는 칠기는 진한 갈색빛을 띠며 광택은 약한 편이었다.

Photo 38. 칠초철검 보존처리전 상태

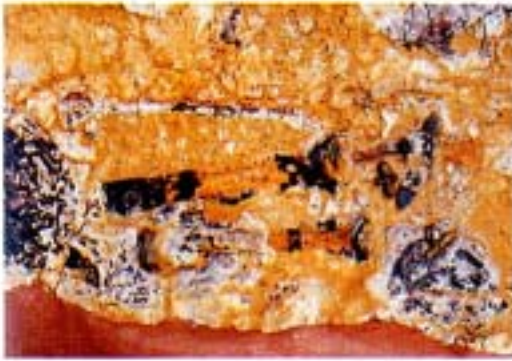
칠검의 몸체 부분은 금속심이 완전히 부식되어 있어 유구에 고착된 상태로 붓으로 경화제를 발라서 경화 처리하였기 때문에 용액이 깊이 침투하지 않아 검신 부분에 광택이 났다. 칠막은 부분적으로 남아 있어서 그대로 붙였는데 상태는 양호하였다. 또한 담부 1점, 반부 1점, 검과두식 1점 등의 청동 부속구를 수습하여 녹을 제거하고 B.T.A. 3% 용액으로 방청처리하고 건조한 후에 Paraloid B72 15% 용액으로 경화처리 하였다. 그리고 깨진 부분을 접합하고 마무리 손질을 하였다.

검신의 처리는 칠초칠검①과 같고 토양에 고착되어 있는 청동부속구는 흠제거 후 Paraloid B72 15% 용액으로 경화하였다. 칠막은 비교적 광택이 살아 있어 환경 조건이 맞는 것으로 보여진다. 또한 칼집 부속구를 수습하여 위의 과정과 같이 처리하였다.

Photo 39. 칠초철검 보존처리후 상태

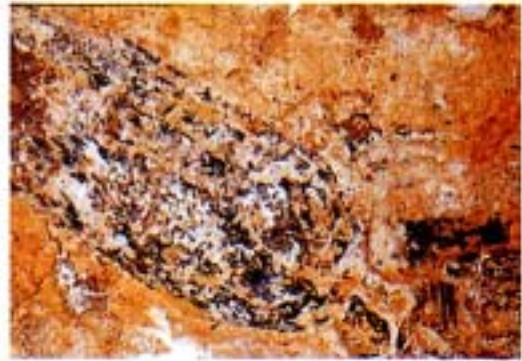
121號 유구의 칠기는 5점 이상으로 추정된다. 유구의 동측에 있는 장방형의 칠기는 목심은 완전히 腐蝕되어 칠막만 남아 있고, 칠막이 위아래 두겹이며 크기는 79cm×27cm이다.(Photo

40, 41) 크기나 형태면에서 광주 新昌洞 遺蹟에서 출토된 絃樂器와 흡사하였다. 유구의 중앙 漆鞘鐵劍 옆에 40cm×7cm의 칠기 부채 자루가 출토되었는데 昌原 茶戶里에서 출토된 것과 유사하다. 북측 중앙의 원형 칠기는 직경이 20cm로 두 개의 원형 테두리(안쪽 지름 약14cm)가 보인다.(Photo 42) 나머지 칠기는 정확한 형태나 용도를 알 수 없다.

Photo 40. 현악기 추정 칠기 보존처리전 상태

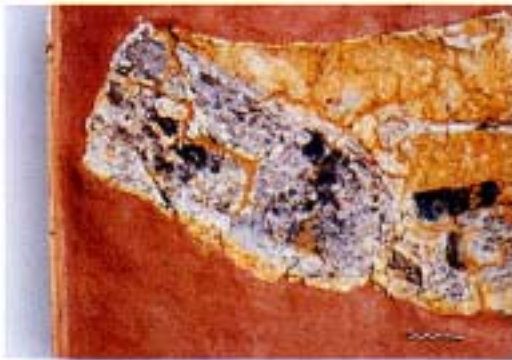
현약기로 보이는 칠기는 칠막밑의 토양이 경화되어 있지 않아 건조되면서 부분적으로 토양과 분리되었다. 또한 토양이 갈라져 있어서 흙을 막자에 넣고 갈아 충전한 후에 Paraloid NAD-10 수지로 경화하였다. 아랫부분의 칠층은 목질과 붙어있던 부분으로 목질의 모양에 의한 미세한 틈 사이로 분진이 끼어있어 건조되면서 흰색으로 보인다.

가능한 한 칠막은 붙였지만 이후 전시 중에도 주기적으로 떨어진 칠막을 붙여야 할 것으로 보인다. 부채형 칠기와 원형 칠기는 토양에 잘 붙어 있어 일부 떨어진 부분을 접착하였다. 부채형 칠기는 다른 칠기와 상이한 연한 갈색빛을 나타내며 원형 칠기는 다소 검은빛을 띤다. 용도를 알 수 없는 기타 칠기는 진한 갈색의 빛을 띠며 부분마다 떨어져 있어 완전한 형태를 알 수 없다.

Photo 41. 현악기 추정 칠기 보존처리후 상태

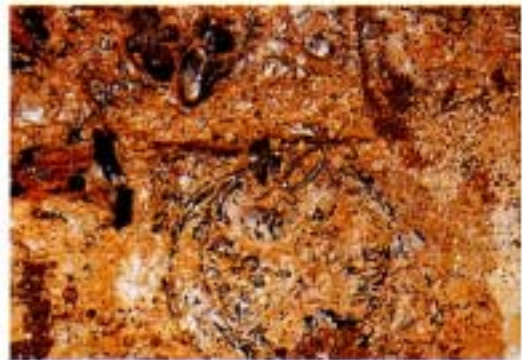
Photo 42. 원형칠기 보존처리전 상태

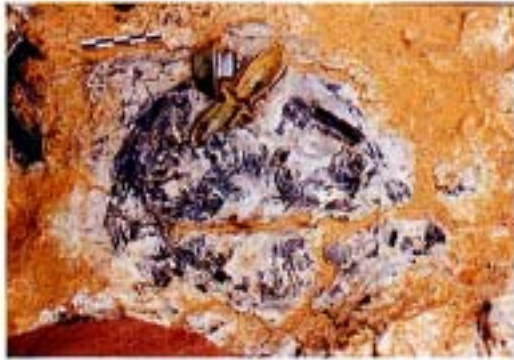
Photo 43. 원형철기 보존처리후 상태

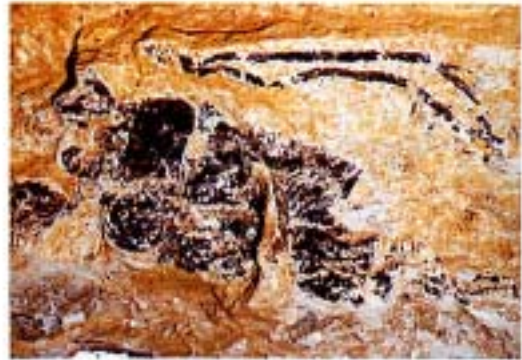
처리 대상 유물은 유구의 북측 벽면에 붙어 있는 칠기로서 정확한 형태나 수량을 파악하기가 힘들다. 벽면의 동측 윗 부분에 지름 10cm의 원형칠기가 있으며, 이 원형칠기는 벽면 중앙 윗 부분의 두 개의 끈 (50cm×1cm)으로 보이는 칠기와 연결된 것으로 보인다. 벽면 서측 아랫부분의 칠기는 원형의 바닥이 있는 용기로 추정된다.

Photo 44. 114호 유구 철기 보존처리전 상태

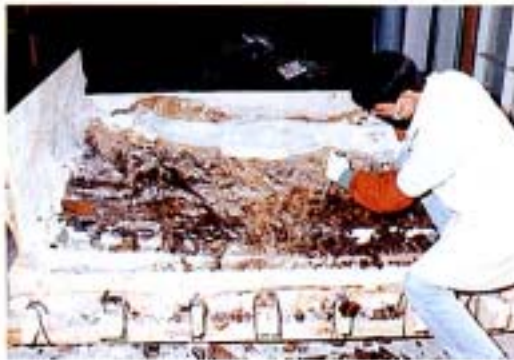
Photo 45. 121호 유구 석재 제거

유구의 상단부를 노출하기 위하여 보호틀을 제거하고 완충작용을 하는 우레탄폼을 제거하였다. 전면 노출을 위하여 유물을 덮고 있는 한지면이 드러나도록 조심스럽게 석재 및 흙을 제거하였으며 유구의 전면을 조사하기 위하여 한지를 보존처리용 소도구를 이용하여 벗겨 내고 세부사진을 촬영하였다. 유물의 실측은 전면상태가 여의치 않아 보존처리중 cleaning이 끝난 후에 실시하기로 하였고 X-ray 또한 유구의 특성상 전문업체에 의뢰하여 보존처리중에 실시하기로 하였다. 또한 유구의 크기를 줄이기 위해 측면의 석재를 어느 정도 제거하여 주었다.(Photo 45)

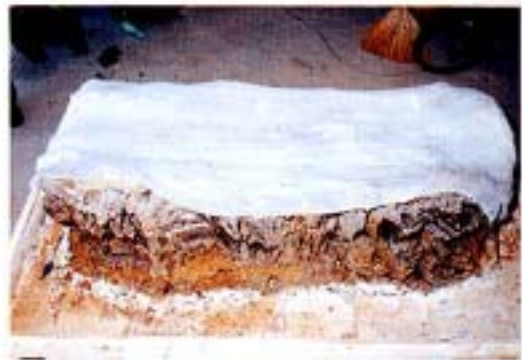
Photo 46. 유구의 자연건조

121호 유구는 전면에 한지와 진흙이 엉겨 붙어 있어 메스 등 보존처리용 소도구를 이용하여 유물이 손상되지 않도록 제거하였다. 유구내의 칠기는 자연건조시키면서 1일 2회(알코올함유1:1) 수분을 공급하여 서서히 건조하였다.(Photo 46)

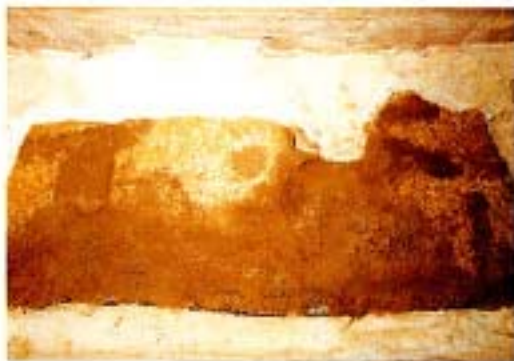
유구를 뒤집어서 우레탄폼을 제거한 후 석재 및 흙을 제거하였다.(Photo 47) 유구가 건조되면 서 탐침을 근원으로 토양이 갈라지는 현상이 있어 더 이상 갈라지는 것을 방지하기 위하여 완전하게 제거하였다.

Photo 47. 유구 배면의 석재 및 흙제거

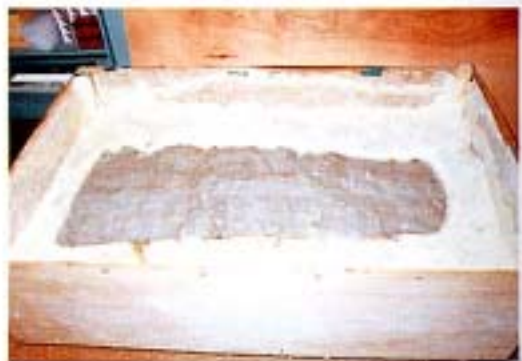
Photo 48. 배면 강화 작업(FRP)

배면 흙의 경화처리가 끝난 후 F.R.P(Fiber Glass Reinforced Plastics)법으로 유리섬유를 약 20cm×20cm 정도로 조각 내어 부드러운 솔로 두들겨 공기가 들어가지 않게 완전히 밀착시켰다.(Photo 48) 이렇게 조각으로 엇갈리게 5회 바른 후 조각을 조금씩 크게 잘라 15회까지 보강 작업을 하였다. 미관상 유구면 밖으로 나온 수지면은 가위로 유구 모양에 맞춰 잘라내었다.(Photo 49)

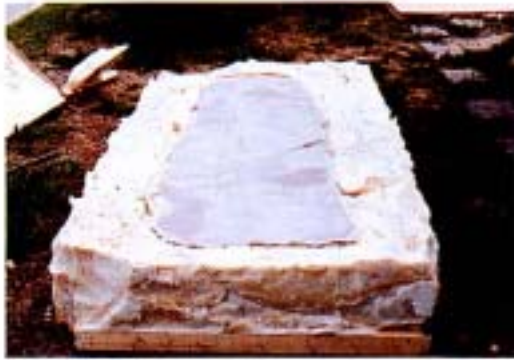
Photo 49. FRP 마무리 작업

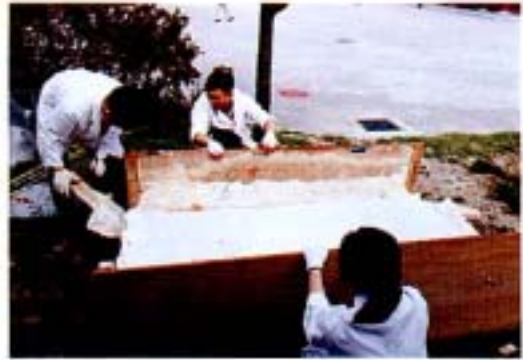
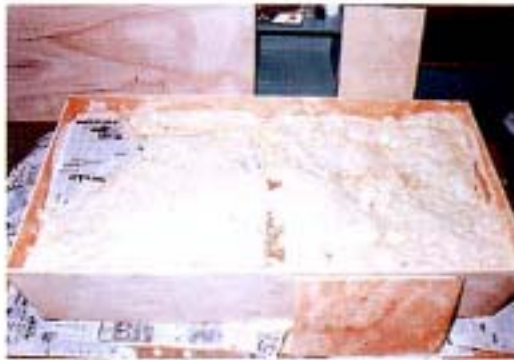
Photo 50. 보호틀 제작

Photo 51. 유구 배면에 우레탄폼 발포

다시 정면으로 뒤집기 위하여 보호틀을 유구 크기에 맞게 축소 제작하고 우레탄폼을 발포하였다.(Photo 50, 51) 유구를 뒤집고 우레탄폼을 제거한 후 정면의 한지를 들어내어 노출시켰다. 이때 한지에 칠막이 묻어 나오므로 조심스럽게 한지를 제거하고 보충하여 cleaning 하였다. 그후 들뜬 칠도막을 수용성 수지인 Caparol 1%~3%로 희석하여 접착하였다. 또한 목공용 순간접착제도 사용하여 접착하였다.(Photo 52)

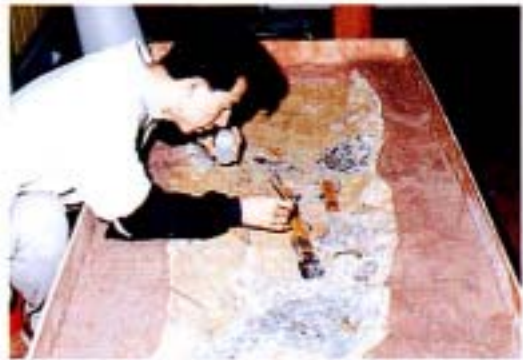
Photo 52. 유구의 cleaning 및 철막의 접착

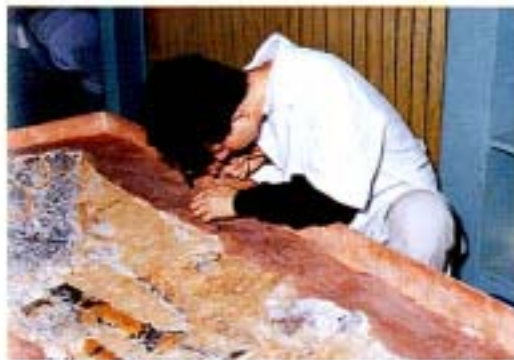
Photo 53. 유구 마무리 작업

건조되면서 깊게 갈라진 토양을 붙이기 위하여 AY103(主劑) : HY956(硬化劑)=5 : 1의 비율에 Microballoon을 적당량 섞어 틈 사이에 충전시켜 주고 나서 굳은 후 보존처리용 소도구를 이용하여 표면 위로 나온 부분을 제거하였다.

유구 주변에 우레탄폼이 날리는 것을 방지하고 외관을 좋게 하기 위하여 Epoxy계 합성수지 Araldite SV427(主劑)과 HV427(硬化劑)을 1 : 1의 비율로 배합하여 도포하고 유구에 맞게 수지를 깎아내어 마무리하였다.

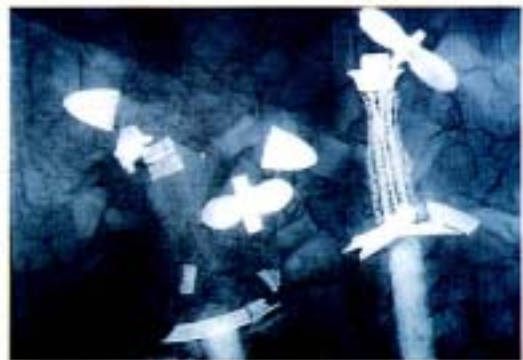
X-ray 촬영 결과 손잡이의 목심에 작은 청동못을 촘촘히 박아 넣은 것을 알 수 있었다.(Photo 54)

Photo 54. 철초철검 손잡이 X-ray 사진

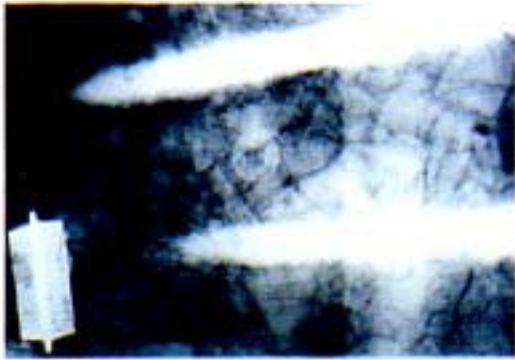
배면의 석재 제거후 X-ray 촬영 결과 2점의 칠초칠검의 검끝 사이에서 오수전을 1점 발견하여 칠막을 들어내고 오수전을 분리하였다. 부식 상태가 심하여 뒷면에 붙어 있는 칠기를 분리하지 않고 녹제거 후 경화처리해서 파손된 부위는 Araldite(Rapid type)를 이용하여 복원하고 고색 처리하였다.

Photo 55. 검신 X-ray 사진(오수전이 보임)

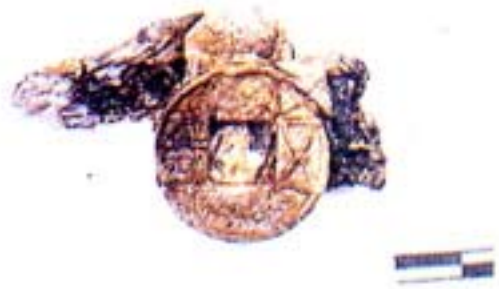
Photo 56. 오수전 보존처리후 상태
