기계설비 하자사례 및 대책

위생기구 편

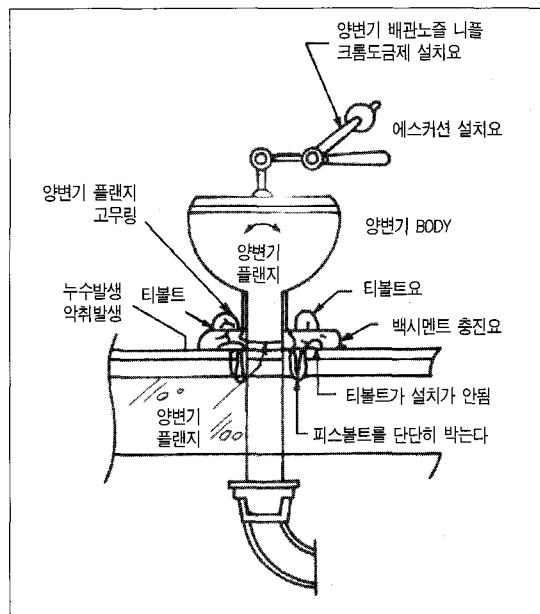
양변기가 바닥타일 사이에서 누수되면서 화장실 내에 악취가 발생하였다.

1. 양변기와 바닥타일 사이에서 백시멘트가 충진이 되질 않았다.
2. 티볼트 캡 밑에 티볼트가 누락되어 양변기가 고정이 되지 않은 상태였다.
3. 양변기 배관의 노출 니플이 백강관으로 시공되었다.
4. 양변기의 배수구와 오수관 연결부가 일치하지 않고 유로가 좁혀진 상태에서 배수구와 오수관 연결부의 고무링 사이로 누수되고 있었다.

기계설비공사 시공메뉴얼 중 '양변기 설치' 항을 참조하여 철저히 재시공한다.

1. 양변기 설치시 양변기 플랜지를 바닥에 철저히

고정하고 티볼트 설치가 누락되었는지 여부를 확인하여 시공한다.

2. 양변기 설치후 양변기가 좌우로 흔들리는지의 여부를 직접 손으로 움직여 보아야 한다.
3. 양변기 설치후 시운전시 누수여부를 확인하고 양변기 바닥과 타일 상부의 들뜬 부분을 백시멘트로 충진 완료한다.

4. 골조 시공시 화장실 양변기 배수구용 슬리브 설치를 위해 정확한 먹출을 놓고 시공토록 한다.

5. 양변기 배수구와 오수관이 상하 센타가 일치되도록 설치한다.

6. 양변기 플랜지는 활동제로 단단한 재질의 부품을 사용한다.

7. 양변기 배관의 노출부분은 크롬 도금된 니플을 사용하여야 하며 슬리브 벽면으로부터의 거리를 정확히 시공한다.

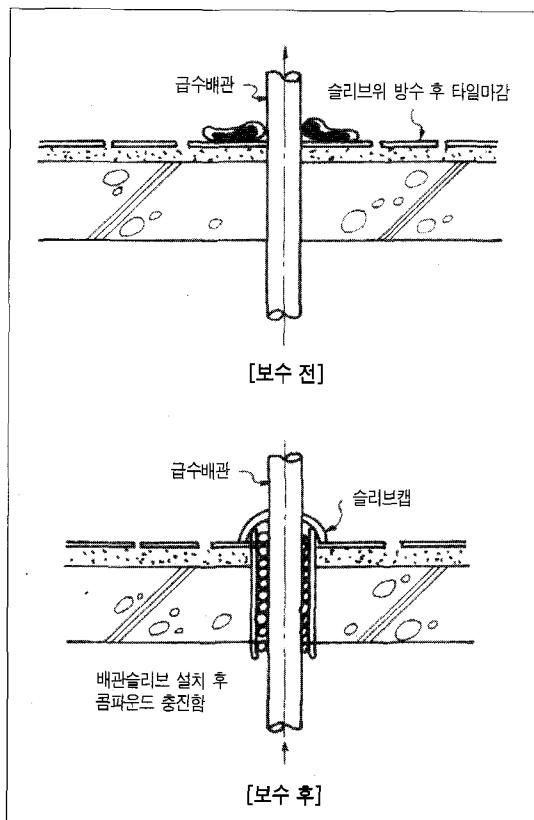
준공된지 2년이 지난 학교의 화장실 급수관에선 누수가 된다는 연락을 받고 현장을 확인하여 보았다. 바닥슬라브를 관통한 플래쉬 밸브의 배관 하부에서 누수가 되고 있었다.

시공상의 하자였다.

배관재는 백강관을 사용하였으며, 바닥슬라브 등 구조체를 배관이 관통하는 경우에는 배관용 슬리브를 설치하여야 하는데도 이를 생략하고 그냥 배관하였다. 결국은 바닥타일 마감부분 주위의 배관이 습기, 물 등에 의하여 부식이 되어 누수현상이 발생하게 되었다.

누수되고 있는 플래쉬 밸브주위의 배관을 철거하고, 코어드릴을 이용하여 구멍을 뚫고, 배관 슬리브를 설치한 후 그 속으로 다시 배관을 하였다. 슬리브와 배관 사이에는 콤파운드를 충진하고 슬리브캡을 설치하였다.

앞으로는 급수관에 일반 백강관을 사용하지 못하므로 [음용수 배관재료(건설부고시 1993-350호)] 이러한 하자는 감소될 것으로 생각하지만 관의 재질에 관계없이 부식현상이 발생하므로 구조체를 관통하는 경우에는 필히 슬리브를 설치하여야 한다.

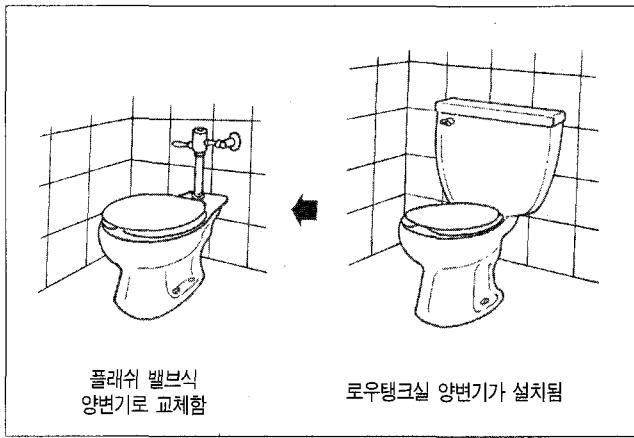
욕실내에는 샤워기 2개, 세면기 2개, 양변기 2개를 설치하였다. 준공 후 얼마 되지 않아 단체 손님이 투숙한 후 아침에 문제가 발생하였다. 동시에 많은 인원이 변기를 사용하게 되므로 인하여 변기의 급배수가 제대로 이루어지지 않고 있다.

변기는 로우탱크로 설치가 되어 있어서 다시 사용할 때까지는 로우탱크 내의 물이 충수되어야 하나 그러한 시간이 없었고, 로우탱크에 물이 채워지기도 전에 계속 사용을 하므로써 배수가 제대로 이루어지지 않았고, 이로 인하여 불결함은 물론 악취가 발생하였다.

다수의 인원이 동시에 사용하는 장소에는 플래쉬 밸

보식 양변기를 설치하여야 하나, 로우탱크식 양변기를 설치하므로써 문제가 발생하였다.

기 시공된 입상관은 관경이 부족하여 고사수조에서 별도의 배관을 인입시공하였고, 기존 로우탱크식 양변기는 철거하고 플래쉬밸브 양변기로 교체하였다.

1. 호텔의 경우 욕실내의 변기는 대부분 로우탱크식 양변기를 설치한다. 이는 플래쉬밸브보다 소음이 적고 다양한 제품을 선택할 수 있기 때문이다. 그러나 단체식의 경우에는 공용화장실의 개념으로 설계하여야 하므로 플래쉬밸브식 양변기를 설치하여야 한다.

2. 변기의 설치는 욕실의 타 위생기 구와 구획을 하여 동시에 각 기구를 사용할 수 있도록 하여야 한다.

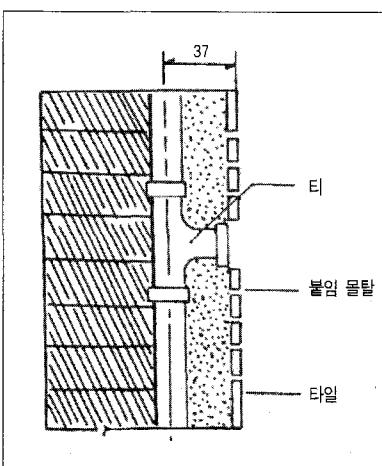
급수전 연결티가 마감면과 일치되지 않아 수전설치 시 튀어나오거나 깊이 들어가 미관상 좋지 않음.

마감 칫수
확인 후 티
단부를 마감
몰탈면과 일
치시켜 배관
한다.

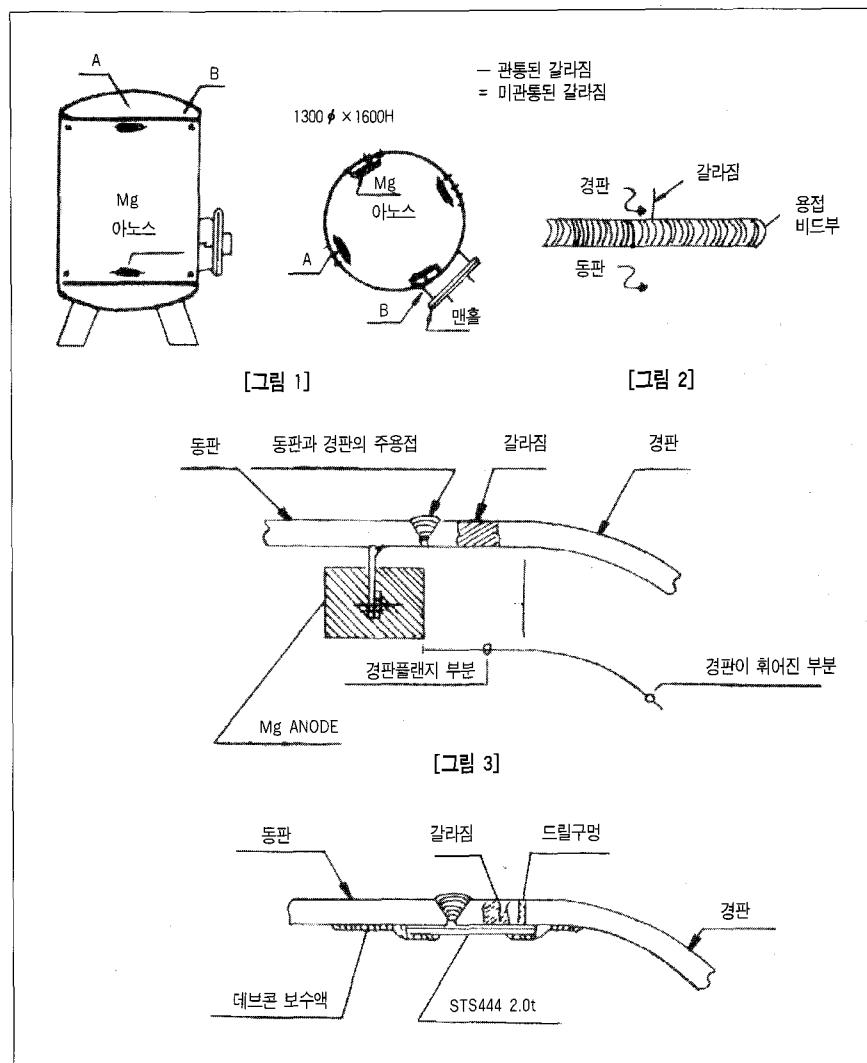
사용기간이 약 1개월 된 스테인리스 강제 저탕조 4기중 2기의 용접부 근처에 누수가 발생하였다. 저탕조의 재질은 STS444로 해서 마그네슘의 희생양극 [부식을 방지하기 위한 방법 중 한 가지임]이 [그림 1]과 같이 배치되어 있다. 누수개소를 침투탐상 시험법(칼라체크)으로 조사한 결과 [그림 2]에 표시된 바와 같이 갈라짐은 용접비드의 직각방향으로 발생되었다. 그리고 갈라짐의 분포는 희생양극의 근처에 집중되어 있고 경판쪽에만 발생되었다. 더욱 마그네슘의 살이 보통

보다 심하게 감소되었다.

1. 마그네슘의 희생 양극에 의한 음극방식으로 수소취성을 일으킨 경우

2. 경판은 냉간 프레스 가공한 상태 그대로 사용하였으므로 동판보다 잔류응력이 큰 점

STS444는 퍼라이트계이므로 수소취성의 감수성은 STS304, 316 등의 오스테나이트계 보다 매우 크다. 따라서 퍼라이트계 및 말텐사이트계 스테인리스강에 대한 외부 전원방식이나 희생 양극방식의 음극방식은 방식의 역할을 하지 못하고 반대로 갈라짐을 촉진시키는 결과가 되었다. 가공시의 잔류 응력에 대해서는 동판은 경판에 비하여 적다. 또 한 용접시의 열응력도 동판 및 경판 모두 같은 정도의 응력으로 생각된다. 일반적으로 수소취성에 의한 갈라짐은 수소의 양 및 응력 레벨의 크기에 따라 조정되기 때문에 음극 방식을 행하고 있어도 갈라짐이 없는 것도 있다.

보수공사로써 갈라짐이 더 이상 진전되지 않도록 조치하고 [그림 4]에 표시된 바와 같이 판을 덧 대서 용접하고 테브콘을 도포했다.

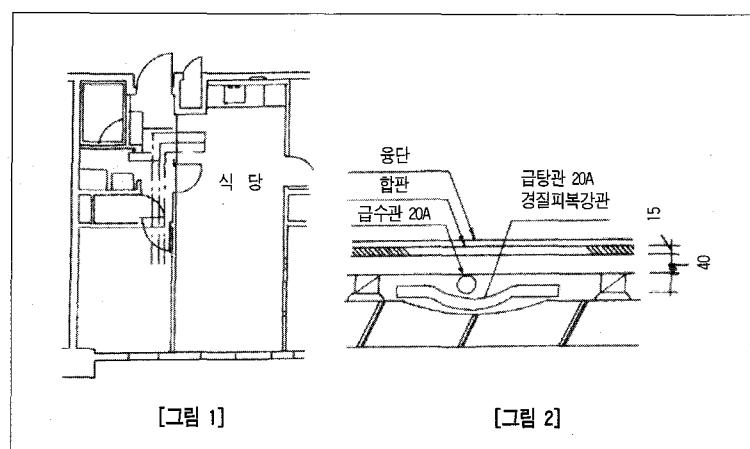
[그림 1]에 표시된 바와 같이 공동주택에 입주한 뒤 수개월이 지난 후 복도로부터 식당측에 침수된 사고가 발생했다.

마루바닥을 뜯고 조사해보니 금수관과 급탕관이 교차되는 부분에서 급탕관으로부터의 누수가 발견되었다. 교차부분은 [그림 2]에 표시된 바와 같이 무리하게 구부려져

있었다. 원인은 관리 좌굴했을 때 생긴 크랙이 관의 신축에 의하여 터진 것으로 추정되었다.

동관을 절단하여 교체하였다.

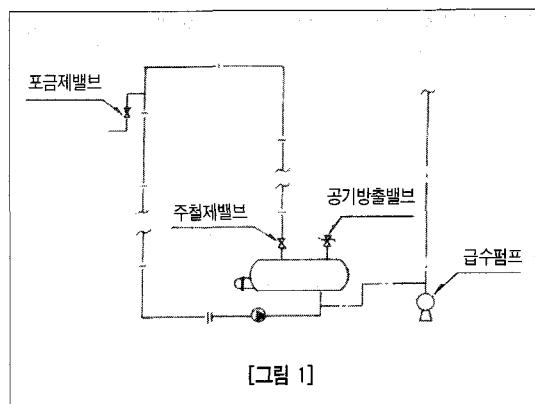
어느 맨손에서 급탕관 재료로 일반 배관용 스테인리스강관 ST304 TPD를 사용하여 배관하였는데 준공 후 1년이 경과하지 아니하여 녹물 발생이 발견되었다.

이 시스템은 [그림 1]에 표시한 바와 같이 스테인리스강제 저탕조를 사용한 간접급탕 방식으로 펌프로 직송하는 급수방법을 하고 있다. 배관계통에는 최고부분에 스테인리스제 공기방출밸브를 설치하고 있다.

저탕조 직상부에 있는 80A의 밸브는 주철제로, 이종(異種) 금속접촉에 의한 부식을 고려하여 절연플랜저로 접속시키고 기타 65A 이하의 밸브는 포금제로서 직접 접속시켰다.

녹물발생의 원인은 저탕조 직상부에 설치한 주철제 밸브의 부식에 의한 것으로 판명되었다.

스테인리스강관에 주철제 밸브를 접속한 경우, 이종금속접촉에 의한 부식으로 생각되어 지지만, 이 경우 절연플랜저를 사용하여 접속하였으므로 이종금속 접촉에 의한 부식이라고 생각될 수 없다. 밸브 내부를 조사한 결과에서도 이종금속접촉에 의한 부식의 특징은 찾아볼 수 없었다. 수질을 분석한 결과 다량의 철분과 과포화 용존산소가 있는 것이 확인되었다. 이로서 금번 트러블의 원인은 용존산소에 의한 주철제 밸브의 부식으로 생각되었다.

주철제 밸브를 강제 밸브로 교체하였다.
