# 기계설비 하자사례 및 대책

## 급수 급탕설비편

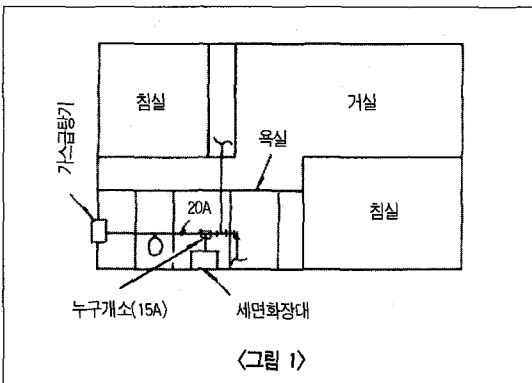
그림-1에 표시한 바와 같이 입주한지 2년 되는 어느 아파트의 화장실에 급탕관 분기티(20A×15A×20A)의 15A 부분으로부터 누수가 생겨 화장실의 바닥타일 및 거실의 카펫 등을 교체하였다.

화장실에 공급하는 급탕관의 분기티 부분을 급탕온도의 상승으로 인한 신축을 고려하지 않고 배관시공한 것이 원인이었다.

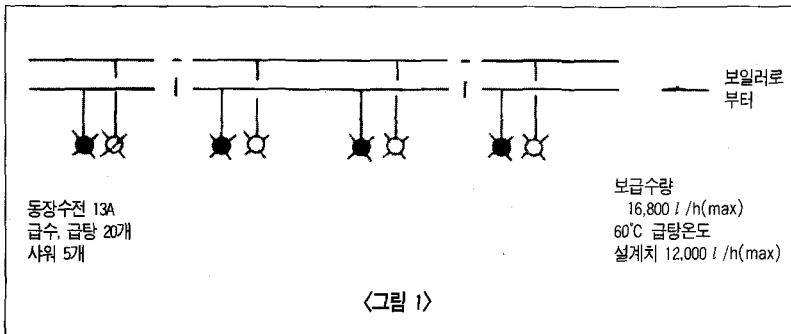
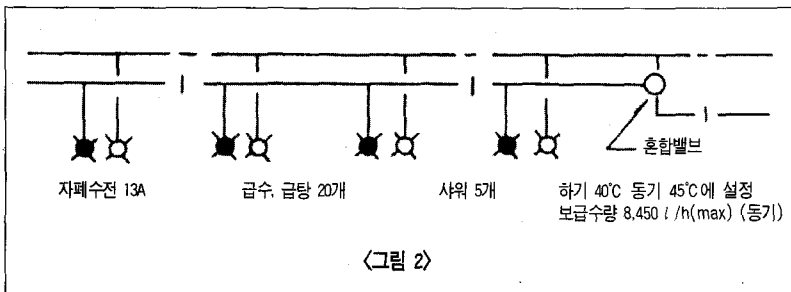
목욕탕내 배관의 개요는 그림-1과 같으며 급탕가량을 틀어놓은 상태로 사용하고 있었다. 목욕하는 상황을 조사하고 감압수조의 보급수라인에 유량계를 설치하여 사용수량을 조사하였더니 다음과 같았다.

목욕 상황 피크시 : 80인/h

급탕가량 : 20개중 평균 15~18개는 완전히 틀어놓은 채로 사용

샤워 : 5개, 평균사용률 30% 정도

보급수량 : 16,800 l /h(max) 실측치  
12,000 l /h(max) 설계치

그림-2에 표시한 바와 같이 가량을 자폐식 가량으로 교체하고 급탕계통에 온수와 냉수를 혼합하

는 혼합밸브를 설치하여 겨울에는 45°C, 여름에는 40°C로 조정하여 공급하므로써 해결하였다.

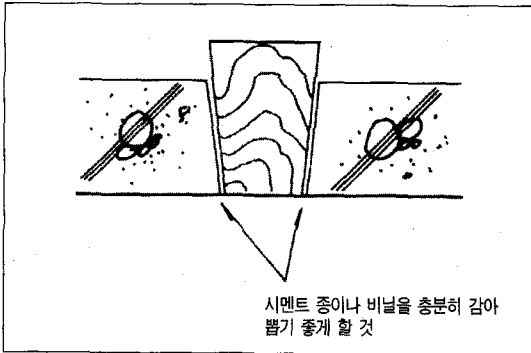
각목 슬리브 설치시 비닐 및 종이를 감지 않은 상태에서 시멘트가 양생되어 슬리브 제거시 애로 사항이 많았음.

각목에 비닐 및 종이를 충분히 감아 뽑아내기 좋게 하여야 하나 각목 슬리브 비닐 및 종이를 감지 않고 시공함.

함마드릴로 뚫고 제거함.

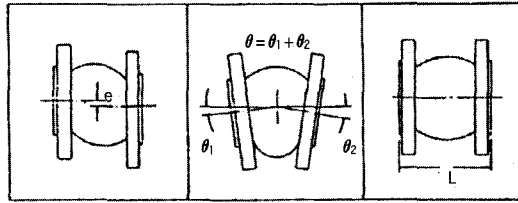
〈그림 2〉 취부시의 최대허용변위

접속한 경우(그림-2 참조)

- (1) 볼트의 방향을 바른 방향으로 하였다(그림-3 참조).
- (2) 그림-2에서 설명한 최대 허용범위를 초과하지 않도록 배관의 중심을 수직으로 하였다.

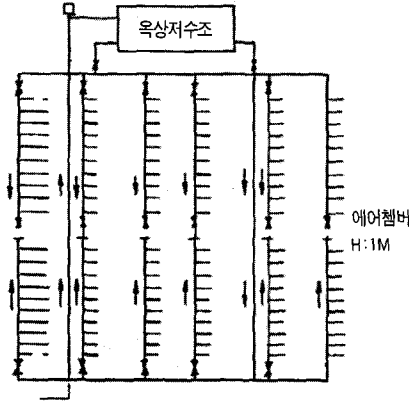
〈도면 1〉

(1) 상기 건물은 [도면 1]과 같이 20층 고층부 아파트로서 10층 단위로 2등분하여 상층부는 하향식 급수 배관방식을 채택하고 하층부는 상향식 배관을 채택하였다.

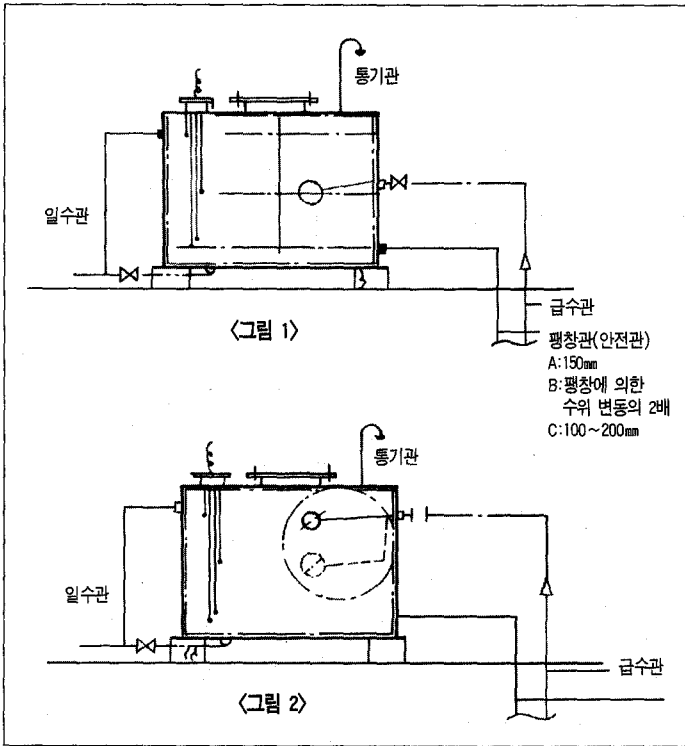
개방식 팽창탱크의 급수관 위치 및 일수관(溢水管) 관경이 작아 오버플로현상이 발생되었다.

(1) 급수구의 위치가 탱크 상부에 위치하므로 만수위(滿水位)상태에서 온수를 가열할 때 팽창된 온수가 일수관 및 맨홀을 통하여 넘치게 되었다.

(2) 일수관 관경이 매우 작음으로 인해 급수관을 통하여 과급수(過給水)되거나 팽창되는 온수를 일수관을 통하여 충분히 배출하지 못하고 탱크 외부로 넘치게 하였다.

(1) 도면 및 장비 용량 계산서를 검토하여 팽창탱크의 내용적이 장치전수량(裝置全水量)팽창량의 1.5~2배 정도로 설계되어 있는지 파악한 후 <그림 1>과 같이 급수구의 위치를 선정하여 시공한다.

(2) 기 시공된 현장이나 사용중인 건물에서는 <그림 2>와 같이 보완하여 팽창된 온수의 배출을 막아 열경제(熱經濟)의 저하를 막는다.

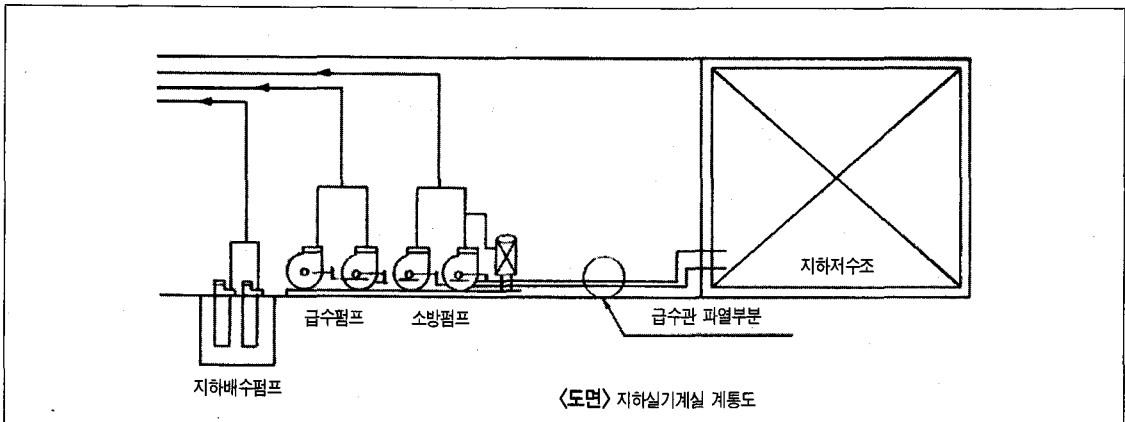
〈도면〉 지하실기계실 계통도

신축한지 얼마 되지 않은 8층 규모의 교회 건물 지하 기계실내 급수메인관이 야간에 파열되어 누수가 발생, 기계실이 침수되는 하자가 발생하였다. 점검결과 <도면 1>과 같이 지하수조에서 펌프로

공급되는 급수관의 중간 파이프가 파열되어 누수가 발생되었으나, 지하수조 급수 메인관에 메인 밸브를 설치하지 않아 누수 발생시 지하수조의 물을 차단할 수 없어 결국 지하수조(용량 120Ton)에 물이 다 빠진 후에 배관을 수리할 수 있었다.

지하수조가 <도면 1>과 같이 상향식인 경우 펌프 급수 메인관에 메인 밸브를 설치해야 함에도 불구하고 이를 설치하지 않아 배관 파손으로 인한 누수시 아무런 대책을 세울 수가 없었다.

또한 지하 기계실에 자동 배수설비를 설치해 놓았으나 관리인이 스위치를 꺼놓아 배수펌프가 작동되지 않아서 기계실을 침수시키는 원인이 되었다.

급수 메인관에 메인 밸브가 설치되어 있지 않은 부분을 절단하여 급수 주관에 메인 밸브를 설치하였다. 또한 관리인으로 하여금 항상 배수펌프의 작동상태를 점검하도록 주지시켰다.
