○○교량 안전진단 사례

박 구 준 우리 협회 토목진단부 전문위원
 김 주 범 우리 협회 토목진단부 고문
 윤 상 규 우리 협회 토목진단부 대리
 서 상 훈 우리 협회 토목진단부 대리

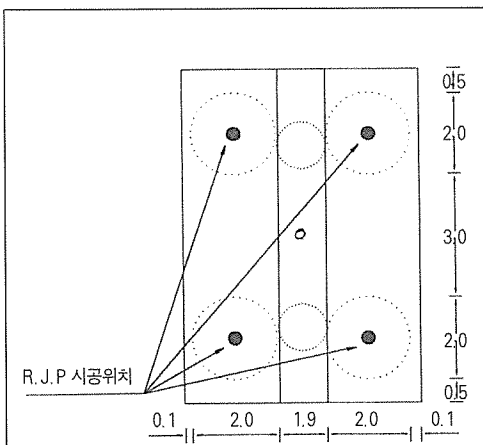
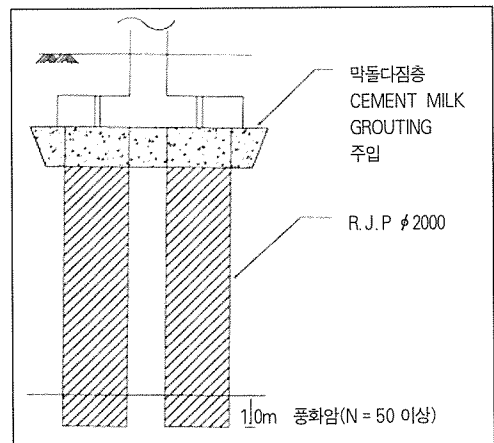
이외의 구간에서 막돌다짐의 두께가 0.2~1.4m로 부족하게 나타나는 것은 지질조사시 기초 콘크리트 구간과 막돌다짐 구간 경계부의 판단착오인 것으로 추정되나, 교각 P9(기초 콘크리트 두께 : 3.0m, 막돌다짐 : 0.2m), P7(기초 콘크리트 두께 : 2.9m, 막돌다짐 : 0.6m) 기초 막돌다짐 구간의 두께 부족은 현장 지질조사시 발생된 오차인지 침하에 의한 것인지는 확인하기 어려우나, 막돌다짐 구간의 두께가 부족한 상태인 것으로 확인되었다.

막돌다짐 구간은 입자가 모나고 공극이 크므로 하중재하에 의해 막돌상호간 침하와 연약지반으로 함몰되어 침하가 증가될 수 있다.

따라서, A1 교대부의 침하발생 현황을 참고할 때, 막돌다짐 구간 공극부에서의 침하발생 및 연약지반 압밀침하, 탄성침하가 함께 발생된 것으로 추정되므로, 침하발생의 감소를 위해서

는 막돌다짐 공극부에 시멘트 몰탈로 채움하여 기초 콘크리트와 막돌다짐 구간의 일체화를 이루는 것이 바람직 할 것으로 사료된다.(그림 1, 2. 참고)

본 ○○고가교의 기초부에 대한 침하 및 지지력을 검토한 결과, 지지력에 대한 교각의 안전성은 확보되는 것으로 판단된다. 그러나, 본 교량은 철도교량으로서 안전에 대한 중요성이 첨예하므로 지지력을 증대시키고, 도상 및 궤도 하중 추가시공에 따라 교각 기초부에 발생할 수 있는 장기압밀에 의한 추가적인 압밀침하 및 탄성침하를 감소하기 위해 R.J.P공법으로 교각 기초부와 일체화된 막돌다짐 구간 저면에서 풍화암 1m까지 보강하는 것이 교량전체 안전성에 도움이 될 것으로 판단된다.

전항 막돌다짐 구간의 CEMENT MILK GROUTING 보강작업과 R.J.P 보강작업은 동시에 실시되도록 하는 것이 바람직 할 것으로 판단된다.(그림 1, 2. 참고)
