무령왕릉의 보존을 위한 지반공학적 고찰

서만철

Geotechnical Consideration on the Conservation of the Muryong Royal Tomb

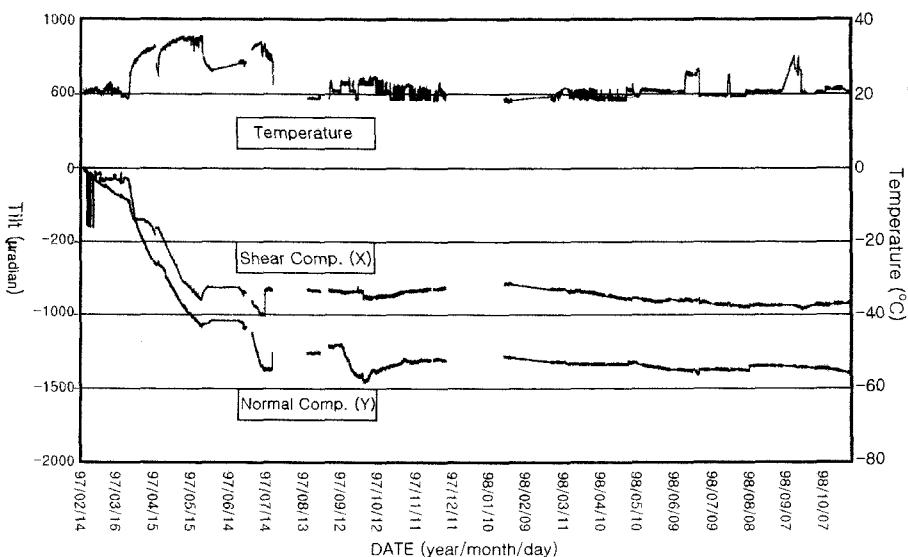
Fig. 3. Tilt monitoring on sensor 4 installed on south of the passage way to the inner hall of the tomb.

매 15분마다 미약하게 출력되는 전압을 2대의 Signal Conditioner를 통하여 증폭시켜 Data Logger에 경사변화 데이터를 기록하고 전화선을 통하여 연구실의 자료처리용 컴퓨터와 연결하여 자료처리를 하였다. 지반의 틸트는 대기의 온도 및 압력, 강우 및 지하수위의 변화등에 많은 영향을 받으므로 무령왕릉의 벽체경사변화계측시 온도, 강우, 지하수위의 변화 등을 함께 실시하였다. 고분 벽체의 거동은 벽체의 전후방향과 벽체의 전단방향의 변위가 측정되었다. Fig. 3은 관측기간 전 기간 동안의 무령왕릉 연도 입구벽에 설치된 4번 센서의 벽체경사변화계측 자료를 연속적으로 나타낸 것이다.

벽에 설치된 센서 1에 의한 변위는 남동방향으로 968.99 μ radian, 서측벽에 설치된 센서 2는 남서방향으로 677.88 μ radian, 현실 남측벽에 설치된 센서 3은 남동방향으로 2535.27 μ radian, 연도입구의 남측벽에 설치된 센서 4는 남서방향으로 1688.74 μ radian의 변위를 기록하였다(Table 1). 왕릉의 현실 남측벽에 설치된 센서 3이 가장 큰 변위를 보이는데, 이는 센서가 부착된 벽돌이 견고한 상태가 아님을 추후에 파악하게 되었다. 무령왕릉의 안전도 측면에서 연도입구 남측벽에 설치된 센서 4의 계측치가 중요한 역할을 하고 있는데, 센서 4의 직각성분이 지속적으로 남쪽으로 변위를 일으키고 있는 사실이 확인되었다(Fig. 4). 4개의 센서가 공통적으로 남쪽 방향성분의 거동을 보이고

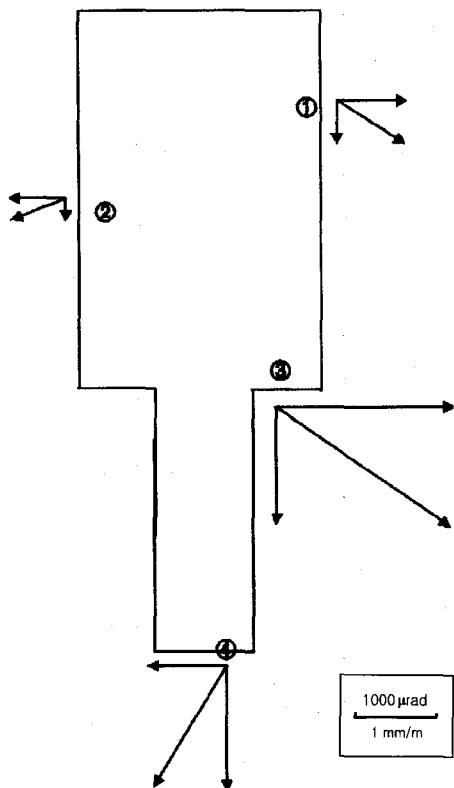
Fig. 4. Total tilting vector for one year from October 1, 1996 to September 30, 1997.

있는데, 이러한 현상은 계측결과가 비록 벽돌 개개의 움직임을 기록하였다 할지라도 구조전체의 남쪽으로의 거동이라고 판단하여도 무방할 것이다. 그리고 동측벽과 서측벽, 그리고 남측벽 모두가 왕릉의 바깥쪽으로의 거동을 보여 구조안전에 문제가 있음을 나타내고 있다.

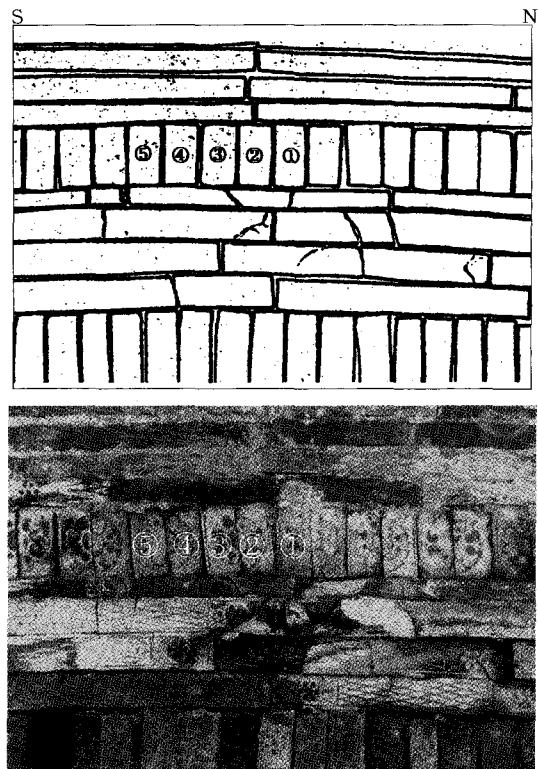
Fig. 5. Drawing of bricks above the southern fire place in the western wall of the Muryong Royal Tomb (drawn in 1972), and the Photo of the same bricks mentioned above taken in 1997. Numbered bricks are leaned toward south in the photo.

Fig. 5의 서측벽의 벽돌깨짐을 살펴보면 전단변위가 남쪽으로 기동을 한다는 것은 확실히 입증을 할 수 있다. 1972년 현장에서 작성된 고분 내부도면에 의하면, ①~⑤벽돌이 상하부 수평으로 놓인 벽돌과 대체적으로 직각으로 위치하고 있다.² 그러나 동일 부위에 대한 1997년 촬영된 사진(Fig. 5b)을 보면, 해당 벽돌들이 남쪽으로 기울어 있는 현상을 보이고 있다. 이는 1971년 빌굴 이후 현재

까지 서서히 진행된 변형으로써 현실 서측벽에 설치된 센서 2의 계측결과와 일치하고 있다.

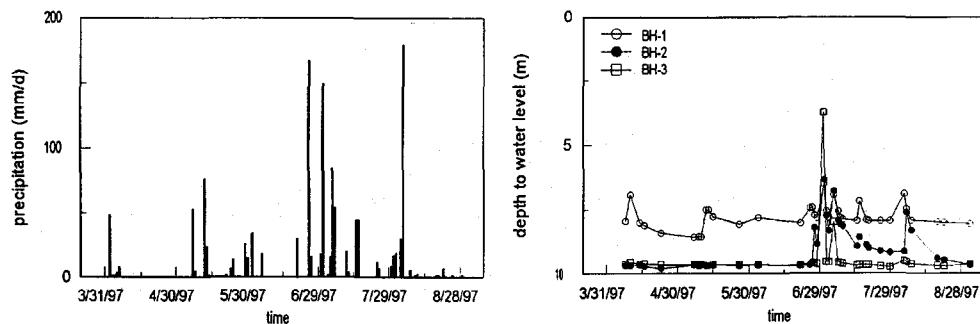
Fig. 6. Precipitation(up) and groundwater level in boreholes(low). Depths were measured from the surface of each well.

그리고 관측기간중 시추공으로부터 고분내의 지하수위를 측정하였는데 Fig. 6에 제시되어 있다. 비가 많이 내린 기간의 지하수위를 보면, 예를 들어 무령왕릉 입구에 위치한 1호공으로부터의 지하수위 측정결과를 보면 지표로부터 6.5~7.5 m, 무령왕릉 현실 바닥으로부터 5.7~6.7 m 하부에 지하수위가 위치하고 있다. 그러나, 무령왕릉 북측에 위치한 시추공 2호공의 경우 집중호우시 지하수위가 무령왕릉 현실 바닥보다 30~40 cm 높게 유지되어 왕릉 주위의 지반을 포화시키는 것으로 관측되었다. 또한 봉분내부의 토양층구조에 대한 GPR (Ground Penetration Radar) 영상단면을 분석한 결과 5호분 상부와 무령왕릉 연도상부의 누수방지 층이 심하게 균열되어 있음을 발견하였다.³ 이 두 곳은 고분내부로 직접누수가 발생하는 곳이다. 비

두 번째 요인 즉 지형적인 요인에 의한 지하수의 유입 경로와 그 정도를 추정하기 위하여 고분군 북측 등선에 수조를 설치하고 소방차를 동원하여 인공함양시험을 실시한 결과,¹³ 고분군 축조과정에서 만들어진 다짐층(BH-2)의 투수계수가 풍화암과 연암으로 구성된 원자반(BH-3)의 투수계수 ($2.2 \times 10^{-4} \text{ cm/sec}$)보다 작아서 고분군이 일단 빗물이 침투하면 원자반보다 배수가 불량한 것으로 밝혀졌다. 이는 1997년 4월부터 9월까지 두 공에서 관측한 수위변화 특성과 일치한다(Fig. 6). 고분군 부지의 험수비가 높을 경우 지반의 지지력이 약화되고 이로 인하여 왕릉구조의 거동이 심화되므로 왕릉 부지내로의 빗물의 침투를 차단하는 것이 왕릉보존에 있어서 무엇보다 중요한 것으로 판단된다.

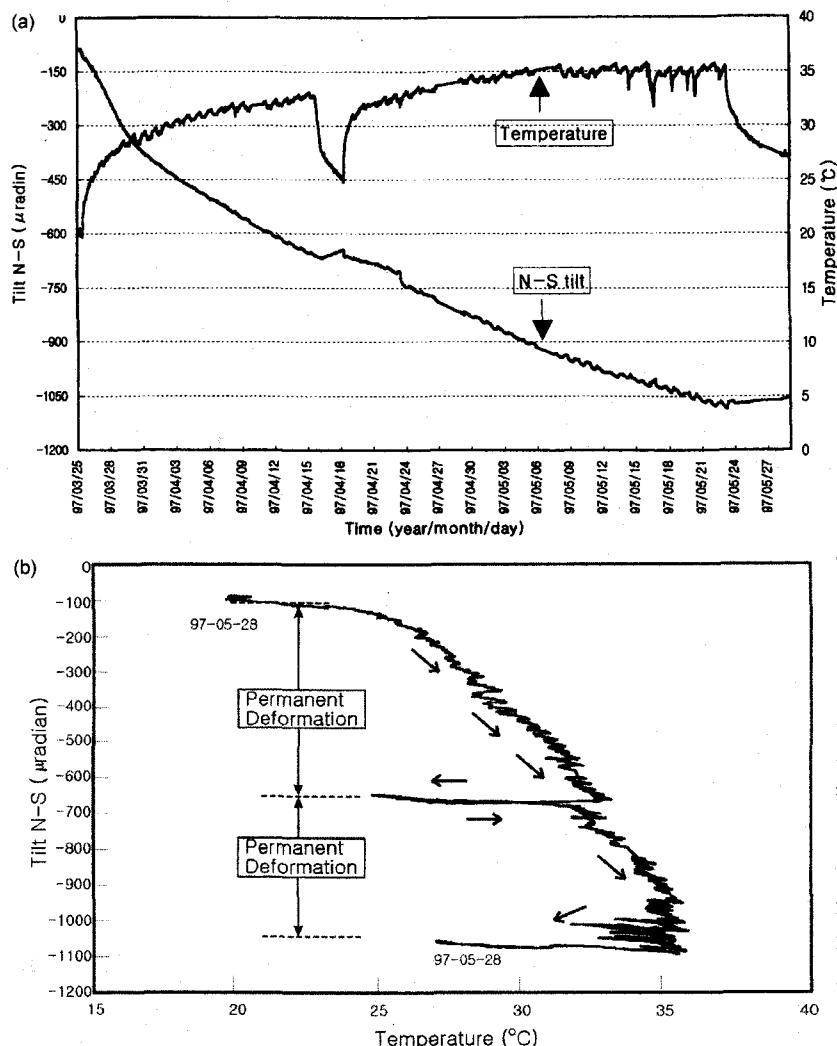
Fig. 7. (a) Tilt monitoring during the period of severe temperature change; (b) Hysteresis curve of movement of the frontal wall of the Muryong Royal Tomb with temperature variation.

벽체거동과 온도와의 상관관계를 정량적으로 파악할 목적으로 1997년 3월 25일부터 5월 28일까지 계측된 센서 4의 남-북방향 벽체거동 및 온도의 시계열자료를 분석하였다(Fig 7). 연도입구 벽체의 온도변화에 따른 거동특성을 살펴보면 고분내의 제습기의 작동으로 온도가 20 °C에서 33 °C로 급격한 상승이 일어날 때 벽체는 남쪽의 전실방향으로 거동을 일으켰다. 그때의 거동비율은 고분내의 온도가 일정하게 유지될 때보다 훨씬 크다. 온도가 일정하게 유지될 때는 벽체가 0.43 mm/m·yr의 비율로 전실쪽으로 거동하는데 고분내의 온도가 급격한 상승을 보일 때는 거동비율이 6 mm/m·yr이다.

상승했던 온도가 다시 하강되면 벽체는 현실쪽으로 미약한 거동을 보일 뿐 온도가 상승하기 전의 상태로는 돌아가지 않는다. 온도가 24 °C (122 µrad)에서 33 °C (656 µrad)까지 상승하였다가 다시 24 °C(645 µrad)로 하강할 때의 벽체거동을 비교해보면 상승하기전의 24 °C에서는 122 µrad인데 온도가 상승했다가 다시 하강했을 때의 기울기는 645 µrad이다. 이처럼 벽체의 변형이 원점으로 돌아가지 않고 잔여 변형을 남기는데, 이는 무령왕릉의 벽체가 남쪽으로 영구변형을 일으켰음을 의미한다. 645 µrad와 122 µrad의 차이량인 523 µrad 만큼은 영구변형(permanent deformation)으로 표현될 수 있다. 다시 온도가 상승하면 온도에 따른 벽체의 거동은 이와 같은 이력현상(hysteresis)을 보여준다. 이것은 온도가 상승되었다가 다시 하강하여도 변형된 벽체거동이 완전히 회복되지 않았음을 의미한다. 이는 벽체의 온도에 대한 거동특성이거나 또는 온도에 의한 변형이 구조 전체의 토압에 의한 운동방향으로 발생하여 원상태로 회복되지 않았을 가능성을 시사한다. 이

523 µrad에서 온도가 일정하게 유지될 때의 벽체 거동량인 46 µrad를 제거하면 477 µrad 가 나오는데 이는 순수온도상승에 의한 잔류벽체거동량을 나타낸다. 온도상승에 따른 이런 변형이 센서 자체의 거동이라고 본다면 온도가 다시 하강하면 다시 제자리로 돌아와야 하는데 그렇지 않다는 것은 이것이 온도상승에 의한 순수 벽체거동임을 의미한다.

그러므로 고분내부에 온도상승을 유발하는 기기의 설치는 구조안전에 위험을 초래할 것으로 판단된다. 이러한 점을 감안할 때 고분내부의 온도를 항온으로 유지하는 것이 고분안전을 위하여 매우 중요한 것으로 판단된다.

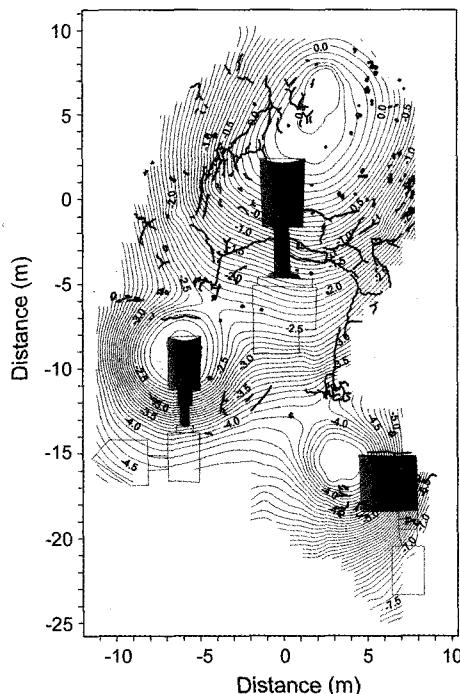
Fig. 8. Distribution of cracks on the surface the quicklime layer constructed to prevent water leakage.

누수방지를 위하여 1991년 시공된 강회다짐층에 대하여 균열의 발달 상황 및 강회다짐층 현황에 대한 조사를 실시하였다. 무령왕릉 주위에는 다수의 균열이 서로 연결되어 나타나며 그 폭은 미세한 틈으로부터 4 mm 폭까지 다양하였다. 5호분과 6호분에서와는 달리 무령왕릉 상부의 강회다짐층에서만 균열이 다수 발견되는 현상은 매우 특이하다. 특히 균열의 분포가 무령왕릉의 북서쪽과 남동쪽으로 집중적으로 발생하였으며(Fig. 8), 무령왕릉의 현실과 연도를 연결하는 구조적 취약지점에서 동서 방향으로 길게 발달되어 있는 현상은 무령왕릉의 구조 변형과 관련이 있는 것으로 해석된다(Fig. 8).

동쪽성분이 우세한 비틀림운동을 하기 때문에(Fig. 3) 그 상부에 있는 강회다짐층이 무령왕릉의 북서쪽과 남동쪽에서 균열이 주로 발생한 것으로 해석된다. 이러한 사실로 볼 때, 현재의 구조적 문제를 해결하지 않으면 누수방지층을 재시공한다해도 역시 동일한 문제점이 야기될 것으로 판단된다.

무령왕릉의 보존을 위한 보수대책은 남쪽방향으로의 벽체거동을 저지하는 구조안전대책과 누수방지대책이 가장 중요한 것으로 판단된다. 그러므로, 무령왕릉의 관람용 전실을 원래대로 복구하여 구조변형요인을 제거한 후 현재의 누수방지용 강회다짐층을 정밀보수 또는 재시공하여야 할 것으로 판단된다. 누수방지시설 시공시 지반의 험수비 및 지하수위를 연속으로 계측할 수 있는 TDR (Time Domain Reflectometry)시스템을 고분주위 및 3개 보링공에 설치하여 효과적인 보수여부, 차수시스템의 손상여부 및 지하수위의 변동 여부를 파악할 필요가 있다.
