NATM개념 터널에서의 붕락패턴에 관한 국내외 사고 사례 조사 및 분석

마 상 준 (한국건설기술연구원, 지하구조물그룹, 선임연구원)
서 경 원 (한국건설기술연구원, 지하구조물그룹, 연구원)

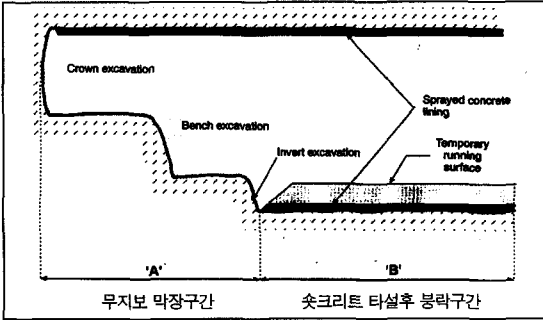
눌 수 있는데 발파직후 무지보 상태에서 터널 막장 붕락, 1차샷크리트 타설후 붕락, 마지막으로 터널 라이닝 타설후인 링 폐합을 한 후 일어나는 붕락으로 나눌 수 있는데 첫 번째와 두 번째 붕락 위치는 그림2.1에 나타내었다.

그림2.1 굴착단계에 따른 터널 붕락형태

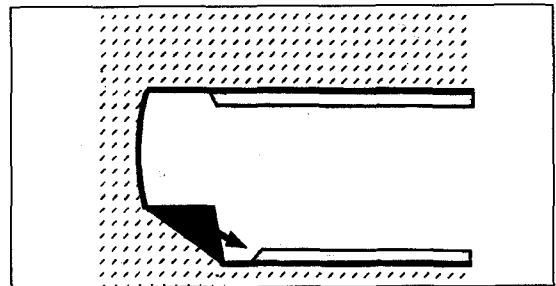
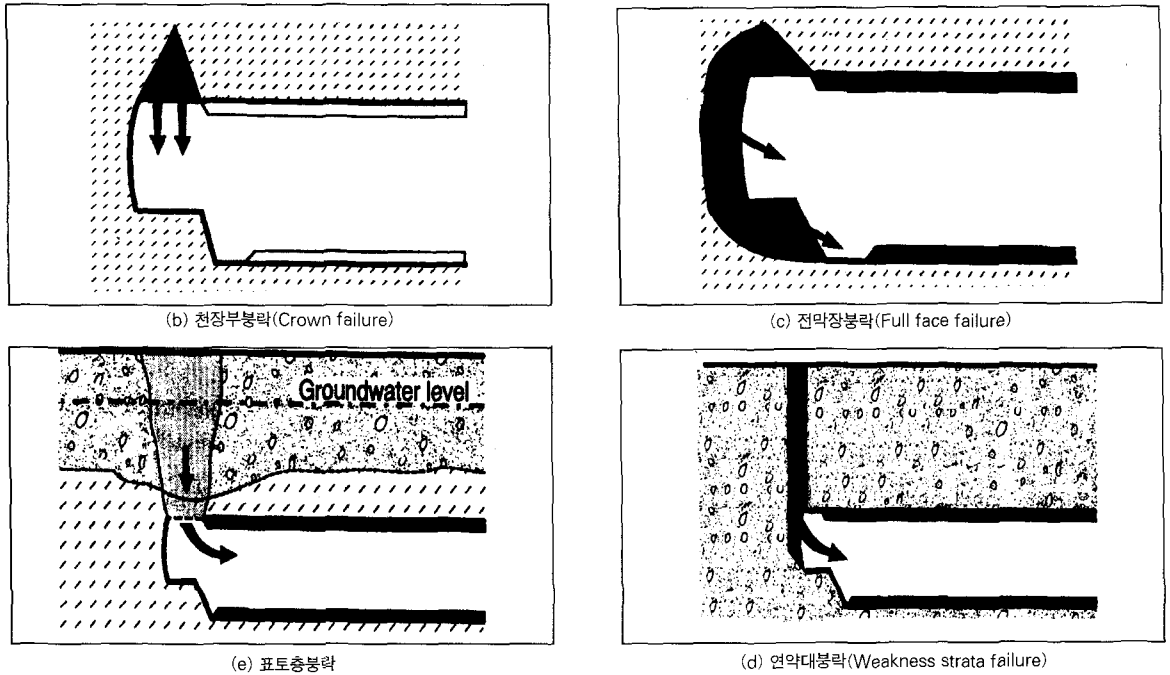
벤치(Bench)부분에서 상반 굴착후 터널 시공중 형상의 구조적인 결합에 의한 파괴형태이다. <그림2.2 (a) 참조>

발파후 천장부에 형성된 절리군이 블록을 형성, 썩기형파괴 형태로 굴착으로 인해 터널 주변 응력의 재배치와 중력하에서 개별암 블록의 미끄럼(slip)과 회전(rotate)이 일어나는 절리암에서 무지보 공동의 천부에서 일어나는 파괴이다. 암반의 이완으로 인한 지반이완(Loosening instability)현상은 최초로 Rabcewicz에 의해 언급되었는데 불연속면의 경사가 굴진방향 후면으로 발달된 경우 발파후 빠른 시간내 지보재 타설에 의해서 파괴를 최소화시킬 수 있다. 또한 썩기형 파괴형

태는 측벽 또는 막장 전면에서도 천정부 파괴와 동일한 메카니즘으로 일어나기도 한다.<그림2.2 (b)참조>

터널 막장 주변 전체 지반조건이 연약지층으로 형성이 되어 있는 경우, 굴착으로 인하여 시간이 지남에 따라 주변지층의 자립력이 파괴강도를 넘어 막장면 전체에서 붕락이 일어나는 진행성 파괴형태가 일어나는데 지하수가 출수할 경우는 자립력을 약화시켜 가장 일반적이고 많은 터널 붕락사고를 일으킨다. 특히 점토층을 포함한 연약대의 안정성은 자립시간(Stand-up time)으로 안전성이 평가되는데 점토지반에서 크랙의 발생은 막장면에서 'Greasy-back'으로 불리는 커다란 점토괴를 형성하여 붕락을 일으키는데 점토괴의 크기는 막장면과 크랙의 방향에 의해서 결정된다. 이러한 자립도를 증가시키기 위해 그라우팅 주입공법, 파이프루프(Pipe Roof)공법, 그라운드 프리징(Ground Freezing)과 같은 지반보강 방법으로 막장면 자립시간을 증가시킬 수 있다. <그림2.2 (c)참조>

수밀리에서 수미터 두께의 연약대가 막장의 굴진방향에 대해서 수직 또는 30~40도 이상의 경사로 발달된 지반조건에서는 연약대를 따라 슬라이딩 파괴(Sliding failure) 형태로 일어난다. 국내 지층 특성은 과거 많은 지각변

그림2.2 터널붕락형태별 모식도

동의 영향을 받아 부분적으로 지층의 교란이 심하여 습곡과 단층이 많이 존재하는데 이러한 파쇄대를 따라 원지반 응력이 파쇄대의 전단강도를 벗어나면 파쇄대를 따라 거대한 전단파괴가 일어난다. 이때 충진물질의 물리적 특성과 파쇄대와 모암사이의 전단특성에 따라 진행성 파괴(Progressive failure) 또는 일시적 파괴(Abrupt failure)가 일어난다. <그림 2.2 (d) 참조>

터널직경에 비해 표토층이 너무 얇아 발파진동 등에 기인하여 터널 막장 표토층의 함몰이 일어나는 붕락형태로 도심지 지하철 굴착시 가장 일반적인 붕락패턴을 보여주고 있으며 특히 도심지 굴착시 표토층 붕락으로 인해 지상구조물을 포함한 인접구조물에 막대한 피해를 초래한다. <그림 2.2 (e) 참조>

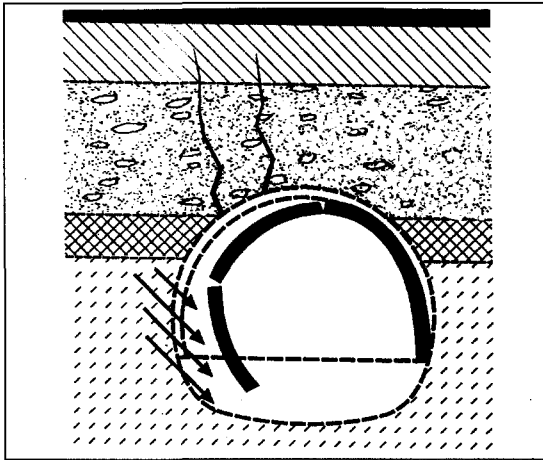
1차 숏크리트 타설 구간으로 굴착후 무지보 구간에서 점진적인 지반거동을 막기 위해 봉합효과가 있는 숏크리트를 타설하는데 숏크리트의 재강도를 가지기 위해서는 일정 시간 소요된다. 굴착후 많은 시간이 지나고 나서 숏크리트를 타설 할 경우 숏크리트가 경화되지 못한 상태에서 주변 지반의 거동으로 1차 지보재가 한계강도에 도달, 크리프파괴(Creep failure)형태로 터널의 붕락을 야기한다. <그림 2.3 참조>. 숏크리트 타설후, 강지보재의 설치 및 전방 굴진속도 조절로 구간의 안정성을 확보 할 수 있는데, 1차 숏크리트 타설후 붕락 형태를 분류하면 상반 굴착후 주변 지반의 지지력 부족에 의한 침하로 상반 인버트 하부(일명: Elephant's feet)의 침하 또는 상반 인버트에서의 전단파괴, 터널 측압으로 인한 바닥면의 부풀림 현상, 터널 측벽부 라이닝에서 측압에 의한 붕락 형태로 나눌 수 있다. 1차 숏크리트 타설후 일어나는 붕락은 너무 연약한 상태의 막

그림 2.3 Creep 형태의 터널붕락

장 지반을 무지보 상태에서 적절한 보강 시기를 놓치거나 축압이나 국부적인 Overstressing등을 고려하지 못한 숏크리트 두께 설계 등으로 나눌 수 있으며 지하수 출수도 큰 요인으로 뽑을 수 있다. 특히 지반 거동과 지하수 흐름이 급격히 변하는 구간에서는 그라우팅 주입등 지수처리로 숏크리트 강도 저하를 막는 조치를 해야 한다.

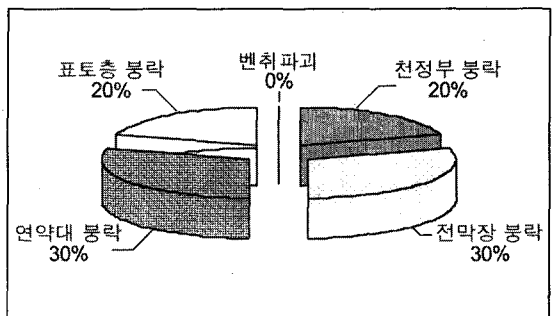
그림3.18 봉락형태 분류

국내터널 붕락 형태에 관한 분류는 앞절에서 언급하였듯이 5가지 형태로 분류하였다. 분류결과는 그림3.18과 같이 전막장붕락(Full face failure)과 연약대붕락(Waekness strata failure)이 우세하게 나타났으며 이는 붕락구간에서 굴착에 의한 응력의 재배치로 연약대 또는 연약암반의 한계강도를 넘어 터널붕락이 일어난다. 그리고 천장부나 측벽부에서 절리군의 조합에 의한 블록의 형성으로 블록의 미끄러짐 혹은 회전에 의한 터널막장 일부의 붕락과 국부적인 풍화대의 발달로 절리군 혹은 지하수와와의 결합등에 의한 붕락이 우세하게 발생하는 경향을 보였다.

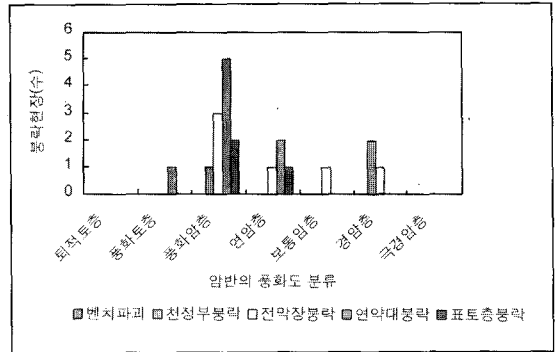
국내터널 붕락자료를 암석의 풍화도와 붕락형태에 관해 분석해보면 그림3.19와 같이 지반이 특히

그림3.19 풍화도 vs 붕락형태

풍화암일 때 연약대에 의한 붕락과 절리군에 의한 붕락이 우세하게 발생하는 경향을 보였다.

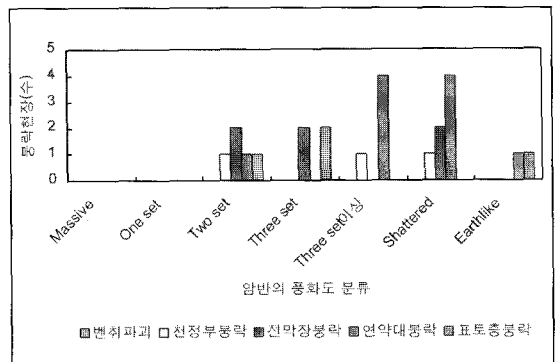
Cecil 자료에서는 그림3.4와 같이 막장면 암반상태가 무결암이거나 1개의 절리군이 존재한 경우에도 붕락이 상당수 발생하였지만 국내 터널에서는 그림3.20과 같이 절리군과 붕락규모와의 관계는 2개 절리군 이상일 경우 전체적으로 비슷한 빈도로 붕락이 발생하는 것으로 분석되었고 절리군이 없거나 하나의 절리군에 의하여는 조사된 자료 중 붕락된 경우는 없었다.

그림3.20 절리군 vs 붕락형태

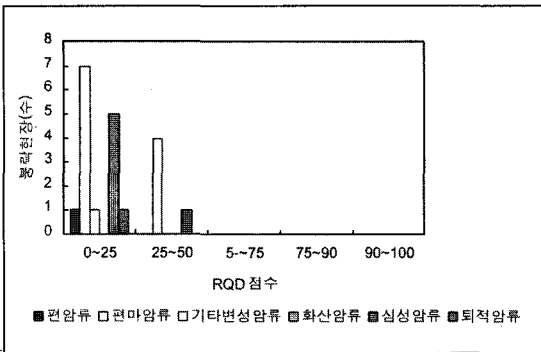
이하일 경우 집중적으로 붕락이 발생하는 경향을 보였다. 그림3.5의 Cecil 자료에서 붕락현장의 RQD점수가 대부분 50점이상인 현상과 비교해 볼 때 이는 국내 터널시공이 30m 이하 천심도의 풍화암과 연암에서 굴착이 이루어지는데 반해 Cecil 자료는 터널심도가 깊기 때문에 상대적으로 풍화가 덜 받았기 때문으로 분석된다. 암석종류와 RQD 점수를 비교해 보면 암석종류가 심성암일 경우 RQD 점수가 평균 14점이고 편마암류가 평균 23점이다. 이는 심성암의 주 조암광물인 장석류가 풍화에 매우 약하기 때문이며 편마암류는 우측대는 풍화에 약하지만 우백대는 풍화에 강한 면을 보이기 때문에 일반적으로 심성암류에서 RQD 점수가 낮은 것으로 분석된다.〈그림3.21 참조〉

그림3.21 터널붕락현장의 암석종류와 RQD 점수 비교

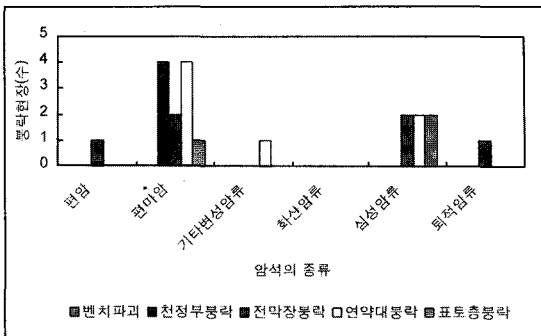
그림3.22 암석종류와 붕락형태 비교

암류가 주를 이루고 있고 붕락형태는 암석의 종류가 편마암류일 때 천정부붕락과 연약대붕락이 우세하게 발생하는 것으로 분석되었다.〈그림3.22 참조〉
