원자력 증기발생기에서 습분 분리기 Swirl Vane의 보수기술

The Repair Technology for Moisture Separator in Nuclear Steam Generator

K.G. Bae, I.S. Kim and W.J. Han

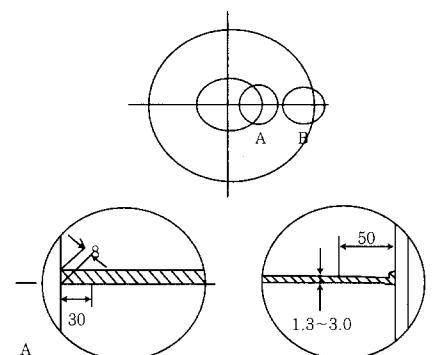
Fig. 10 A Summary of the Swirl Vane damage parts

은 가장자리 부분에서 주로 손상이 발생하였으며, 가장자리에서의 액적 증가와 난류 형성에 따른 Steam Erosion이 중요한 손상 원인이었다. 또한 Swirl Vane의 손상 정도 등에 따라 잔여 두께가 4mm 이하의 경우나 천공 등이 발생한 경우는 교체(전체, 부분 교체) 방안이, 잔여 두께가 4mm 이상인 경우는 표면 처리 공정에 의한 국부 보수 방안이 적용 가능한 것으로

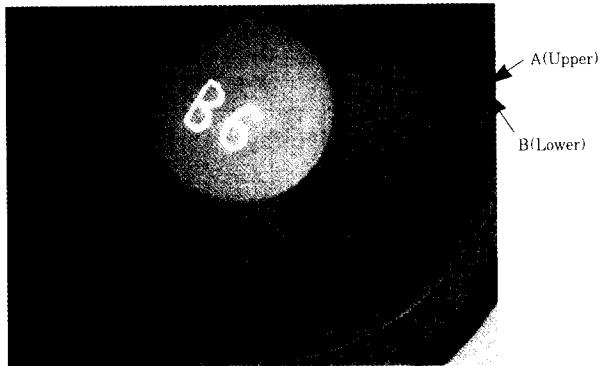
Photo. 1은 고리 #2 증기발생기 1차 습분 분리기 Swirl Vane의 주요 손상 부위로서 손상 상태가 심한 부위의 경우 천공이 발생하였고 두께가 8mm에서 1~3mm로 감소되어 있음을 보여주고 있다. 또한 Photo. 2, 3은 Photo. 1의 손상 부위에서 채취한 시료의 상, 하 손상 부위의 표면 상태를 나타낸 것으로서 하부의 경우 습증기의 상승에 의한 충돌과 유속으로 인하여 표면 상태가 날카로운 상태이고 상부 표면의 경우에는 강한 와류 유속에 의한 습증기 침식 현상으로 표면은 거북등 형태의 상태를 보여주고 있다.

Photo. 1 The damage parts of Swirl Vane

Vane과 교체하는 방안으로 다음의 부분 교체 방법이나 표면처리 보수방법에 비해 상대적으로 간편한 방법이나, Secondary Man-way Opening의 확대, 복구가 주요 제약 요소이다. 손상 Swirl Vane의 잔여 두께가 4mm 이하이거나 천공 등이 발생한 경우 적용 가능하도록 개발한 보수 방법으로서 보수작업 순서는 Table 3.에 나타내었다.

의 작업, 용사 전/ 후 처리 및 용사 분말의 비산 등이 주요 제약 요소이다. 이러한 문제점을 해결하기 위해 용사 방법에 대한 면밀한 검토를 실시하고 시험을 거쳐 최적의 보수 조건을 확립하였다. 이 결과를 이용하여 손상 Swirl Vane의 잔여 두께가 최소 4mm 이상이거나 천공 등이 발생하지 않은 경우 적용 가능하도록 개발한 보수 방법이다. 한편, 여러 용사 방법 중 소재의 종류나 크기에 제약이 거의 없으며, 다양한 분말을 용이하게 코팅할 수 있고 대기중에서 양질의 코팅 층을 얻을 수 있고 특성과 코팅 층의 형성 속도가 빠르며, 코팅 층의 두께 제어가 용이한 장점을 가진 고속용

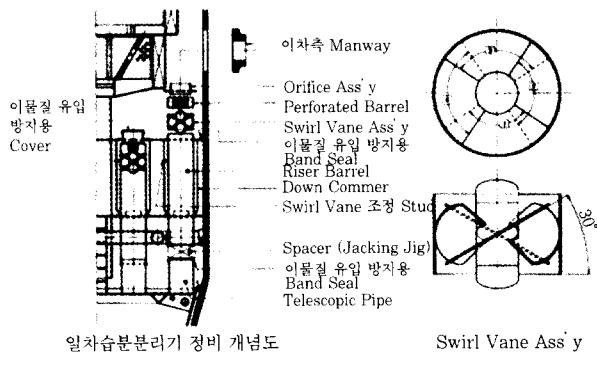
Fig. 11 The replacement process of the Swirl Vane

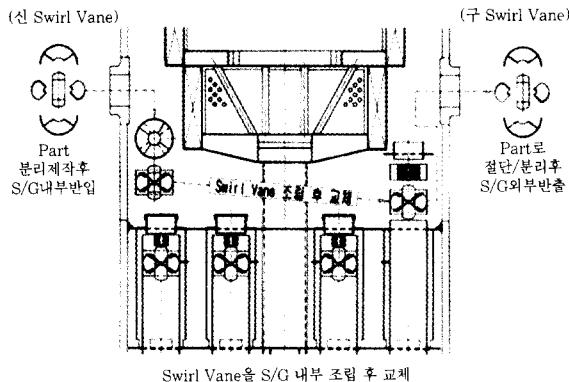
Fig. 12 The partial replacement process of the Swirl Vane

Swirl Vane 조각을 증기발생기 외부에서 준비한 다음 Secondary Man-way를 통해 반입하고 증기발생기 내부에서 완제품으로 제작해 손상된 Swirl Vane과 교체하는 방안으로 전체 교체 방법의 주요 제약 요소인 Secondary Man-way Opening의 확대, 복구가 필요 없는 방법이나 Swirl Vane 조각을 좁은 공간의 증기발생기 내부에서 용접, 조립하는 것이 주요 제약 요소이다. 앞의 전체 교체 방법과 마찬가지로 손상 Swirl Vane의 잔여 두께가 4mm 이하이거나 천공 등이 발생한 경우 적용하며, Secondary Man-way Opening의 확대, 복구 문제를 극복할 수 있는 보수 방법이라 할 수 있다. 보수 방법은 Table 4.에 나타내었으며, 교체 방법은 Fig. 12에 나타내었다.

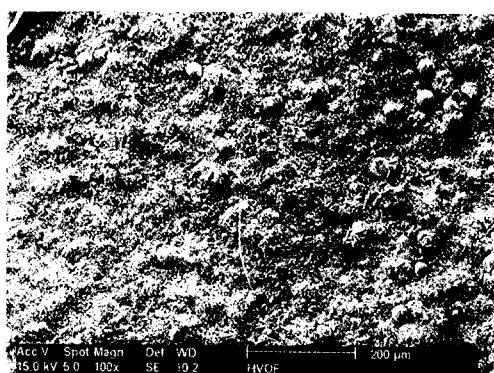
사(HVOF : High Velocity Oxygen Fuel) 법이 채택하였으며, 보수방법은 Table 5.에 나타내었다. HVOF에 의한 보수 작업 전,후의 처리한 결과를 Photo 4, 5, 6, 7, 8에 나타내었다. 적용코팅 분말과 전,후 처리시 조직을 나타내는 것으로서 균일한 코팅 층을 확보할 수 있었으며, 전체적인 코팅층의 경도 (Fig.13) 또한 균일하게 얻을 수 있었다.

Photo. 7 SEM images of the HVOF coated on surface

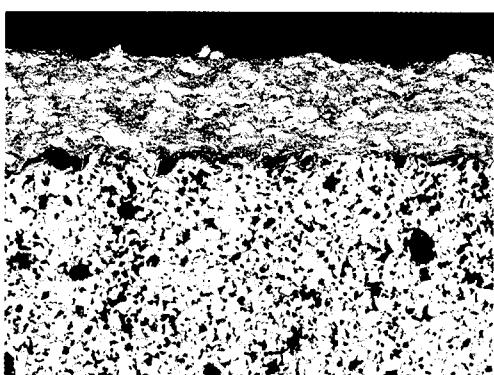
Photo. 8 Optical microstructure of the HVOF coated layer on SA285 Gr.C(X100)
