발전기 회전자 권선의 운전중 층간단락 탐지

48C - 3 - 6

On-Line Detection of Shorted Turn in Generator Rotor Windings

金熙東* · 李泳俊** · 朴鍾丁** · 朱榮鎬***

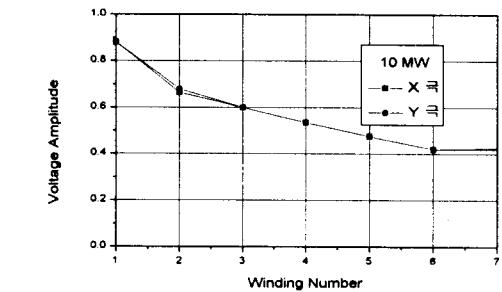
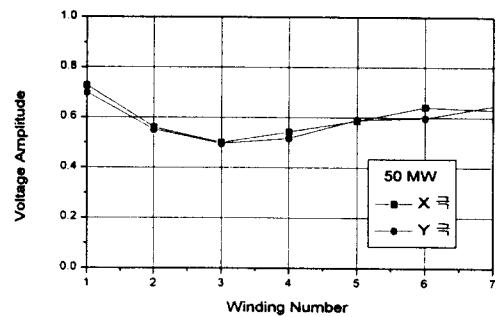
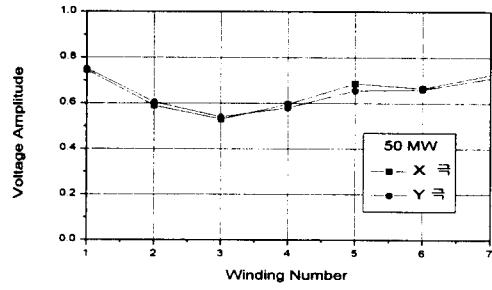
그림 5 회전자 단락이 없는 발전기에서 전압크기와 권선수 사이의 관계

운전중에 발전기 회전자 권선의 충간단락을 정확하게 판정하기 위해 용량 112.3[MVA] 발전기 4대에서 10가지의 다양한 부하 즉, 무부하, 10[MW], 20[MW], 30[MW], 40[MW], 50[MW], 60[MW], 70[MW], 80[MW] 및 80[MW](+20Mvars, 지상운전)에서 진단시험을 실시하였다. 충간단락이 발생하지 않은 발전기에서 그림 4와 같은 전압과형을 측정하여 회전자 X, Y극의 권선별 전압크기로 분석한 결과를 그림 5에 나타냈다. 이들 데이터에서 각 극별, 권선별로 전압 피크값의 일치 여부가 나타나 손쉽게 충간단락 여부를 판별할 수 있으며, 충간단락이 발생하지 않은 전전한 권선일 경우 두 선은 일치하게 된다. 그림 5(a)는 10[MW] 부하에서 X, Y극 전압크기가 일치할 때는 충간단락의 발생 가능성이 없으며, 그림 5(b)와 같이 50[MW] 부하에서 X, Y극 전압크기가 5번 권선과 같이 차이가 발생할 때는 충간단락 발생 가능성을 갖고 있다. 그림 6은 충간단락이 발생한 발전기의 전압크기를 분석하였는데, 그림 6(a)는 10[MW] 부하에서는 2, 3번 권선에서 충간단락 가능성이 있고 그림 6(b)는 50[MW] 부하의 6, 7번 권선에서 충간단락 가능성이 있는 것으로 나타났다. 그림 5와 그림 6의 결과를 토대로 X, Y극 전압값의 편차율을 계산한 결과 3대의 발전기에서는 표 1(a)와 같이 충간단락이 발생하지 않았다. 그러나 1대의 발전기에서는 표 1(b)와 같이 계산된 충간단락 편차율이 95[%] 이상일 때 단락이 발생된 것으로 판정하고, 마이너스는 X극을 표시한다. X극에서 7번 권선은 1개가 충간단락으로 나타났으며, Y극에서 2, 3 및 6번 권선에서 각각 1개씩 총 4개 turn에서 충간단락이 발생하였다. 따라서 X, Y극의 총 238 turn 중에 4개 turn에서 충간단락이 발생되어 발전기 회전자 권선의 1.7%가 충간절연에 문제가 발생하였으나 현상태로 운전하는데는 문제가 없는 것으로 나타났다.

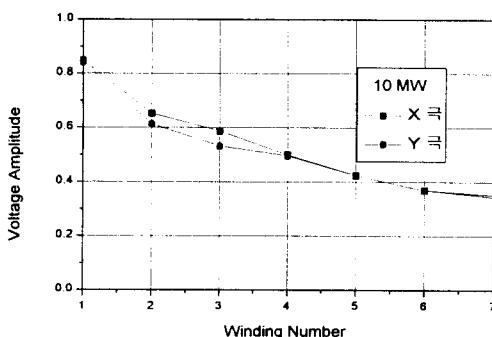
그림 6 회전자 단락이 발생한 발전기에서 전압크기와 권선수 사이의 관계

Test Load	Exciter		X, Y극 전압값의 편차율 [%]							
			Winding Number							
MW	Mvar	V	A	1	2	3	4	5	6	7
0	0	50	320	4.65	1.24	9.47	2.06	-0.52	0.94	-1.29
10	0	50	320	0.53	6.44	10.15	0	0	0	-1.85
20	0	55	340	2.81	5.75	4.21	0	0	4.24	-2.31
30	0	60	355	1.51	5.75	0.95	0.90	-0.12	1.26	-0.18
40	0	68	390	2.12	1.85	0.85	0	-0.78	7.22	-5.63
50	0	78	430	4.07	3.22	0	5.02	-0.77	7.28	-2.63
60	0	85	470	2.18	0.34	2.31	1.87	4.52	3.75	-5.10
70	0	92	520	1.46	2.51	0	0	3.19	1.2	0
80	0	102	560	2.52	1.04	1.77	2.81	1.55	2.99	-0.27
80	+20	115	630	1.74	0.61	0	0	0.93	1.97	0
총간단락 발생 Turn수				0	1	1	0	0	1	1

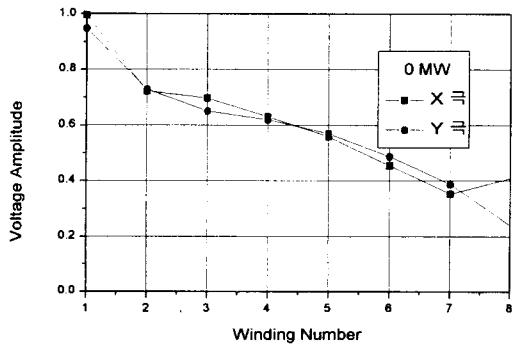
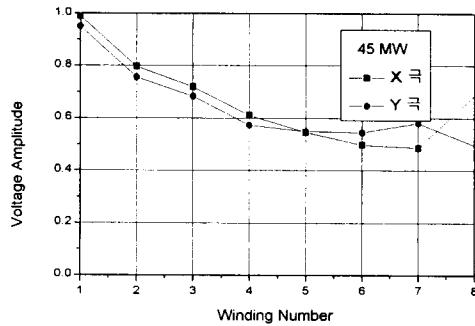
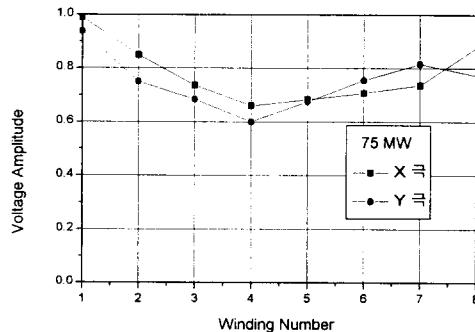
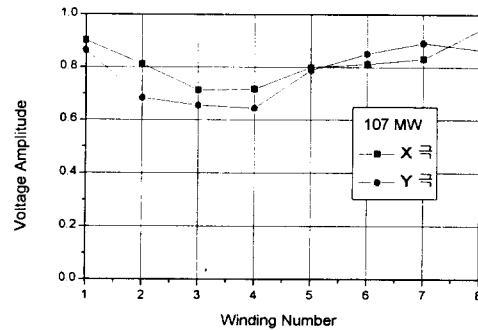
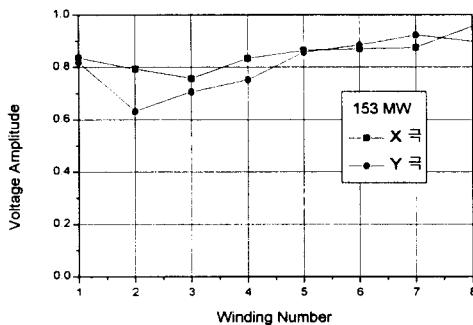
그림 7 회전자 단락이 발생한 발전기[215.7MVA]에서 전압크기와 권선수 사이의 관계

그림 7(a)의 무부하시에 권선별 전압크기를 보면 2번, 4번 및 5번 이외는 충간단락 가능성성이 있으며, (b)의 45[MW] 부하, (c)의 75[MW] 부하 및 (d)의 107[MW] 부하에서는 5 번 권선을 제외한 모든 권선에서 충간단락 가능성을 갖고 있다. 그리고 75[MW] 부하 이상에서 특징은 무부하시와 45[MW] 부하보다 5~8 번 권선의 전압크기가 증가하고 있는 경향을 보이고 있다. (e)의 153[MW] 부하에서는 1번과 5 번 권선을 제외한 권선에서 충간단락 가능성을 갖고 있다. 153[MW] 부하의 특징은 X극이 대략적으로 직선형을 나타내고 있으며, 2번 권선이 X극과 Y극 사이에서 큰차이를 보이고 있다.

13가지의 부하별 권선의 전압크기를 현장에서 예비분석 결과 발전기 회전자 권선에서 충간단락이 명백하게 나타났다. 따라서 진단 프로그램으로 정밀분석 결과 전체적인 충간단락이 6.3[%]로 나타났으며, 다음은 개별권선(1~8번 권선)에서 충간단락 발생을 분석하였다. 표 2는 회전자 권선의 설계 파라메타(parameter)와 충간단락의 영향을 분석하기 위해서 그림 7에서 나타낸 바와 같이 발전기가 무부하에서 전부하까지 운전되는 동안 13가지의 다양한 부하에서 flux probe를 통해 측정된 회전자 권선의 파형을 분석하여 충간단락 권선의 위치 및 단락 가능성을 퍼센트로 나타내었다. 1번 권선은 X, Y극의 편차율이 최대 5.22[%]로 1개 권선 충간단락시 9.09[%] 보다 작게 나타나 충간단락이 발생하지 않았으며, 5번 권선도 편차율이 영이므로 충간단락이 발생되지 않았다. 편차율 중에 마이너스는 X극을 표시하며, X극에서 6번 권선은 1개, 7번 권선은 2개가 충간단락으로 나타났다. Y극에서 2번 권선은 2개, 3번 권선과 4번 권선은 각각 1개 및 8번 권선의 경우 최대 41.3[%]의 충간단락이 일어났는데, 이는 12개의 turn중에 5개의 turn에서 충간단락이 발생되었음을 확인할 수 있었다. 또한, X, Y극의 총 190 turn 중에 12개 turn에서 충간단락이 발생되어 발전기 회전자 권

선의 6.3[%]가 충간단락에 문제가 발생한 것으로 나타났다. 일반적으로 발전기 회전자 권선에서 충간단락 발생율이 전체적인 turn중에 5~10[%]이상일 때 여자계통의 용량 제한, 성능저하 및 전동증가 등으로 인해 점검하도록 되어있다[5]. 따라서 본 발전기에서도 전동증가로 인해 정비가 필요하여 계획예방정비기간 동안 회전자 권선을 분해 및 점검한 결과 충간단락이 발생한 권선에서 다량의 동분을 발견할 수 있었다. 또한, 동분의 이동에 의해 절연재료가 손상되어 교체하였으며, 회전자 권선을 전체적으로 분해하여 청소하고 동일 턴(turn)의 동도체를 적정한 간격으로 유지시키는 작업을 완료 후에 발전기 전동 문제도 해결되어 현재는 양호한 상태로 운전되고 있다.

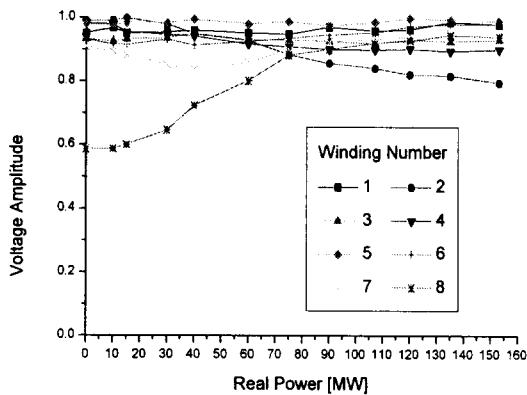
그림 8 회전자 단락이 발생한 발전기[215.7MVA]에서 전압크기의 평균값과 유효전력

그림 8은 X, Y극에서 전압크기의 평균값과 유효전력 사이의 관계를 나타냈으며, 1번 권선과 5번 권선은 거의 직선적으로 변함으로 충간단락 발생 가능성이 없어 보이며, 이는 그림 7(e)에서 나타난 결과와도 일치하고 있다. 3번 권선, 4 번 권선 및 6번 권선에서는 1개의 충간단락 발생으로 인해 약간씩 편차가 있으며, 2번 권선, 7번 권선 및 8번 권선은 2~5개의 충간발생으로 큰 편차를 나타내고 있다. 특히, 2번 권선은 낮은 부하에서 충간단락이 발생하지 않는 것처럼 보이다가 부하가 증가하면서 충간단락이 발생하고 있으며, 반면에 8번 권선은 낮은 부하에서는 X, Y극의 편차가 커서 충간단락이 발생되었음을 초기에 확인하였고 부하가 증가함

에 따라 X극과 Y극에서 편차가 줄어들고 있음을 확인하였다.

이와같이 가스터빈 발전기의 회전자 권선은 빈번한 기동정지로 인하여 열적, 전기적 및 기계적인 복합응력(complex stress)으로 인해 절연재료에 손상을 주거나 원심력이 작은 터닝(turning)시에 회전자 권선의 표면 사이에 동분 누적으로 인해 누설전류가 흘러 충간단락이 발생된 것으로 분석되었다. 따라서 부하변동과 빈번한 기동정지를 시행하는 발전기에서 매년 충간단락 시험을 실시하거나 flux probe를 발전기에 설치하여 운전중에 상시감시할 수 있는 시스템이 필요하며, 회전자 권선에서 충간단락 발생으로 인해 진동이 변화한다는 것을 확인할 수 있었다.
