## 우리나라 중·소 하천의 세굴특성 조사연구(1)

### Field Investigation of Bridge Scours in Small and Medium Streams(1)

여운광\* / 강준구\*\*

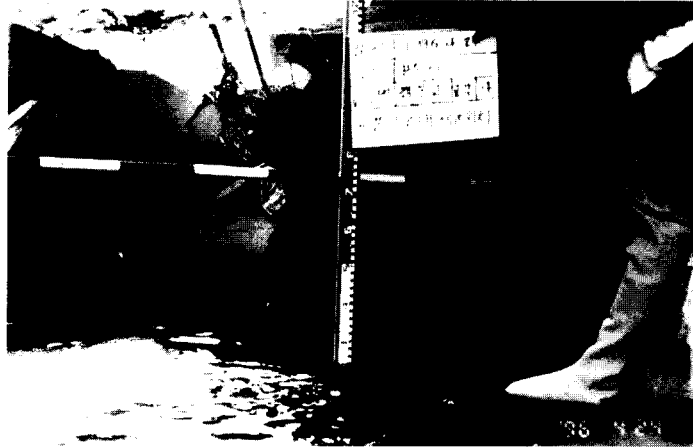
사진 1. 현장에서의 세굴측정

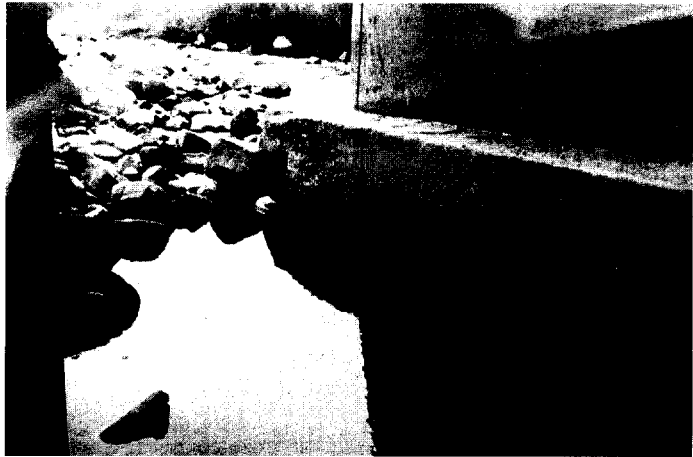
사진 2. 교각기초의 유실현장
