주유소 조명 실태와 조도패턴 분석

(Survey on the Current Lighting Level at the Gas Stations
and its Analysis on the Illuminance Pattern)

주윤석* · 임종국** · 여인선***

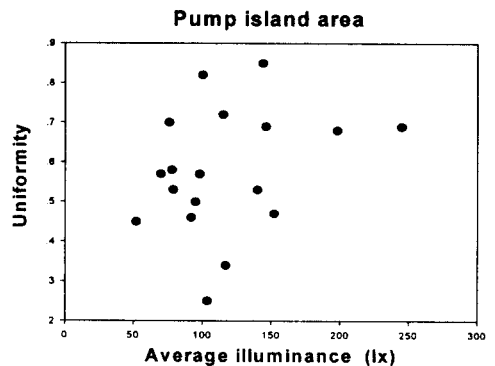
그림 3. 주유지역에 있어서 평균조도와 균제도와의 관계
Fig. 3. Relation between the average illuminance and uniformity at the pump island area.

그림에서 알 수 있듯이 몇 군데 주유소를 제외하고 조도 값이 약 70~150 [lx]의 값을 갖으면서 균제도는 0.5이상의 값을 나타냈다. 그러나 KS의 조도기준에 비교하면 약 3배 이상 높게 나타남을 확인할 수 있었다. 반면 IESNA의 조도기준에는 미흡함을 알 수 있다.

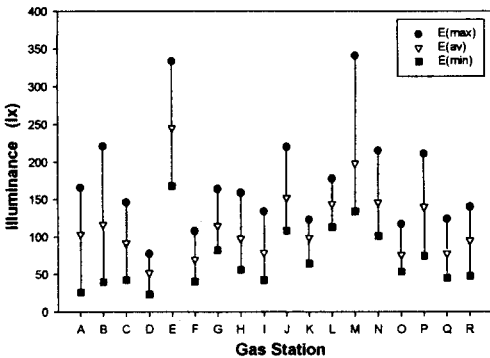
그림 4. 주유소 주유지역에 대한 최대, 평균, 최소 조도.
Fig. 4. Maximum, average and minimum illuminance values of the pump island area.

그림 4는 각 주유소의 주유지역에 있어서 최대, 평균, 최소조도의 비를 나타낸 것이다. 그림에서 보듯이 C, D, L, P의 주유소는 조도의 비가 일정함을 알 수 있는데 이는 전체적인 조도분포가 균일하다는 것을 보여주고 있다. 그러나 B, E, K, Q의 주유소처럼 일정하지 않은 조도 비를 나타내는 곳들은 전반적으로 조도 분포가 불 균일하면서 한쪽으로 편중되는 조도 분포를 나타냈다. 이는 주유소의 기둥이나 다른 외부적인 영향에 의한 경우와 등기구의 청소나 교환 등의 유지·보수 측면에 원인이 있음을 알 수 있었다. 또한 주위배경이 밝은 경우와 어두운 경우의 2가지 경우로 나누어 평균조도의 차이를 보았을 때, 그림에서 알 수 있듯이 주위배경과는 무관하게 설계 되어짐을 확인할 수 있었다.

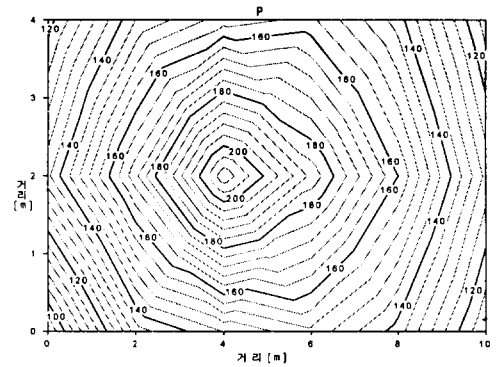
그림 5. 주유지역의 조도분포. (균일한 조도분포)
Fig. 5. Symmetrical illuminance distribution for the pump island area.

그림 5와 그림 6은 측정된 주유소 중 대표적으로 조도분포가 균일한 경우로서 P주유소와 불 균일한 경우로서 E주유소의 조도 분포를 나타낸 것이다.

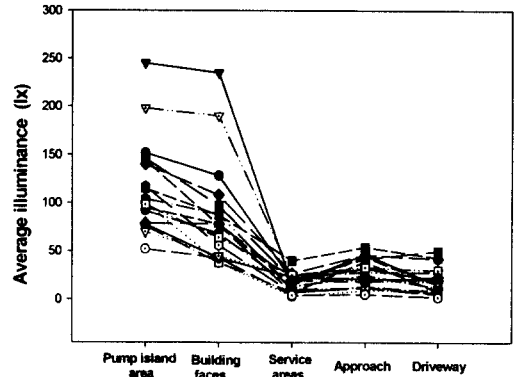
그림 7. 주유소의 각 영역에 대한 평균조도.
Fig. 7. Illuminance patterns for each area of the gas station.

그림 7은 측정된 주유소에서 각 영역별 평균 조도 값을 나타낸 그림이다. 각각의 주유소마다 전체적인 조도패턴이 다양함을 알 수 있는데 진입로나 차도의 경우 주유지역과 비교하여 조도변화의 차이는 서로 심함에 비해 거의 일정한 조도 값을 유지하였다. 이는 주유소의 본 램프의 영향보다는 주유소의 입구등이나 도로의 가로등의 영향이 큰 것으로 나타났다.

서비스지역은 차량의 점검이나 보수작업을 하는 곳으로 작업하기에 적당한 조도가 요구되지만 거의 대부분의 주유소가 그렇지 못하였고 단지 주유지역을 비추는 램프에 의해 간접적으로 조도 값을 유지하고 있었으며 KS 또한 이점을 고려하지 않은 기준 조도를 나타내고 있음을 알 수 있었다.

이러한 문제점으로부터 보다 체계적이고 효율적인 조명시설의 유지·보수 프로그램이 시급히 마련되어야 하며, 주유소 전 지역에 있어서 각각의 작업특성을 고려한 등기구의 선정 및 배치, 그리고 주변환경이나 다른 외부적인 조건들을 고려하여 쾌적한 조명환경을 유지할 수 있는 세심한 조명설계가 요구된다.
