콘크리트 공사현장의 건설안전

설계상 오류에 의한 콘크리트 구조물의 붕괴사고와 예방대책 Preventing Collapsion of Concrete Structure due to Design Error

손기상*

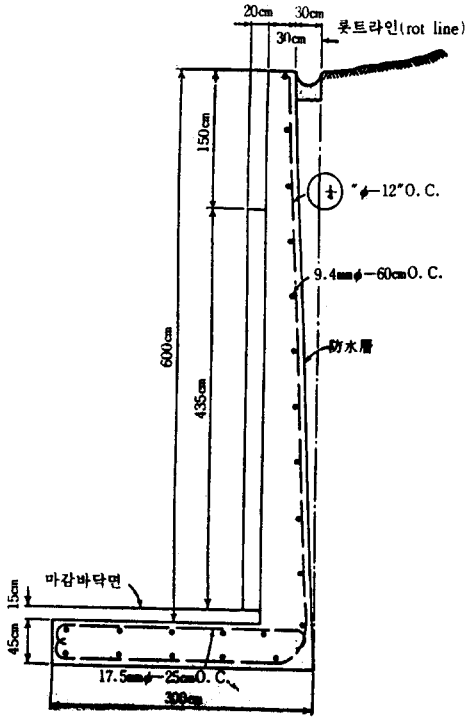
설계는 세로방향에 1¼인치(31.3mm)의 철근을 요구했으나 드래프트맨은 치수선 위에 1¼의 1의 부분을 썼다. 따라서 1을 읽지 못하고 실제로는 ¼인치(6.3mm)의 둥근와이어가 삽입되어 배근되었다. 벽에 뒤채움이 실시되자마자 벽전체가 붕괴되기 시작했다. 철근의 반입과 조립과정에서 누구하나 의문을 느끼지 않았다. 그 설계는 설

계와 시공의 허가신청을 하기 전에 그 지방의 빌딩 인스펙터(Building Inspector)가 요구하는 바에 따라 외부기술자에 의해 체크 되었다. 철근의 현장도면이 준비되고 시공도를 그리는 사람은 ¼인치의 철근이 요구되고 있는 것이라 받아들였다. 그러나 체크나 인가의 기록은 없었다. 이들 시공도는 바른 것으로써 현장에서 사용되었다.

그림 1 철근직경읽기 착오에 의한 사고발생 용벽단면 (○부분의 1¼"을 ¼"로 읽은 결과임)
