콘크리트 공사현장의 건설안전

거푸집공사에서의 붕괴재해 원인 분석과 예방대책 Preventive Measures and Causes Analysis on The Accident of Collapse in Form Works

최순주*

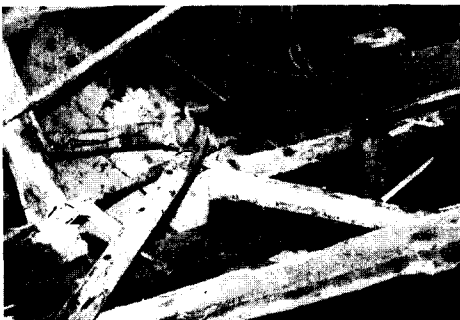
그림 2 붕괴 현장의 거푸집 재료

그림 2에서 보는 바와 같이 붕괴재해 현장의 재료를 보면 불량재료, 과다 반복 사용, 재료의 성능에 차이가 있는 2가지 이상의 재료 사용에 문제가 있다. 따라서, 재료측면에서의 동바리 붕괴재해의 예방을 위하여 적정 강도를 확보하고 있는 단일 재료의 사용이 요구되며 조립도에 의한 안전기준의 준수 여부에 달려있다.

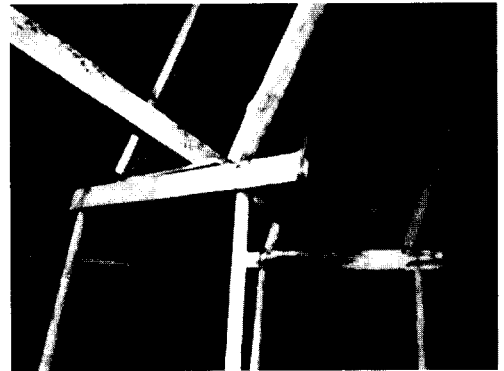
그림 6 동바리 연결 구조적 결함 사례

연결구조: 동바리의 설치 높이가 4.2m 이상이면 파이프 받침과 보조지주, 파이프 받침과 파이프 받침, 강관틀 비계와 파이프 받침 등으로 2단 이상의 구조로 연결하며, 전용 연결철물의 미사용 및 연결하는 2부재 사이의 각재의 결함과 연결부의 구조적인 결함 요인이 재해를 유발시키며, 재해사례중 2단 이상의 연결구조 동바리에서 주로 재해가 발생하고 있다는 사실이 이를 입증하고 있다.

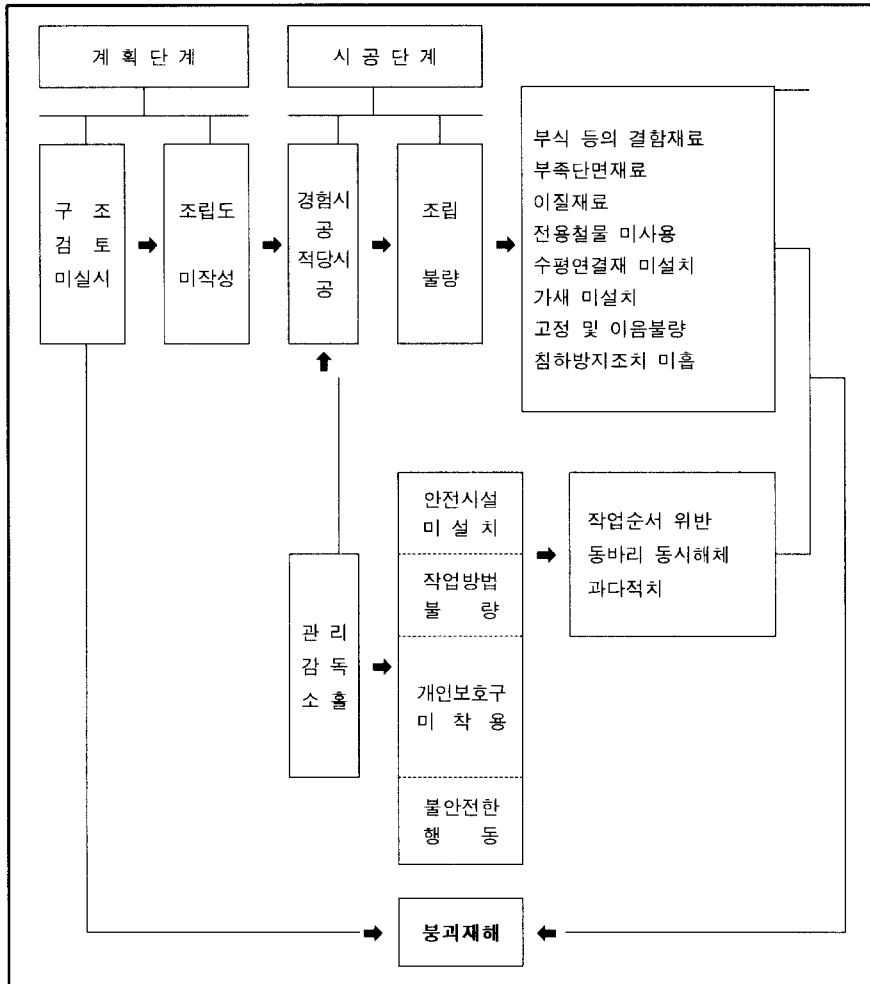
그림 7 일반적인 붕괴재해의 흐름도

앞에서 언급한 바와 같이 동바리 붕괴재해는 어느 한가지 원인에 의해 발생한다고 단언하기에는 매우 곤란하다. 그러나, 계획단계 및 시공단계, 그리고 부적절한 재료의 사용과 작업방법 등의 다양한 원인들의 복합 작용으로 재해가 발생한다고 할 수 있다. 재해사례를 통해본 재해원인과 시공과정에서의 문제점을 정리하여 붕괴재해의 흐름도를 작성하면 그림 7과 같이 표현이 가능하다.

붕괴재해는 계획단계에서 구조검토와 조립도를 작성하지 않은 현장은 시공단계에서 경험에 의존한 공사를 수행하게 되고, 경험시공은 거푸집 동바리의 구조를 불안정한 구조로 조립함으로써 붕괴재해를 발생시킨다. 또한 작업에 투입되는 근로자 역시 자신의 생명과 직결되는 개인보호구의 미착용은 물론 콘크리트 타설순서를 무시한 임의 및 편중 타설 역시 재해발생의 원인으로 지적되
