## 성수대교 복구공사

### 1. 성수대교 복구공사 추진공정

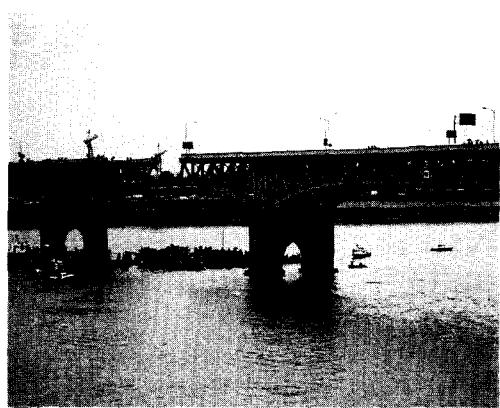
1994년 10월 21일 아침 7시 40분 한강상에서 구조적으로 가장 안전한 교량으로 여겨지던 성수대교가 무참히 붕괴되었다. 이로 인해 고귀한 국민들의 생명을 잊어 갔으며 우리 토목인들의 기술자로서의 자존심이 강물로 떨어지는 순간이었다. 건설된지 15년밖에 되지 않은 교량이 무너짐으로써, 우리 건설현장의 부실함을 그대로 보여주는 사건이라 할 수 있다.

그림 1 성수대교 붕괴현장

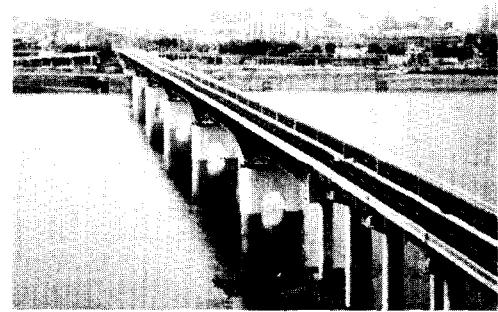
그림 2 트러스 가설공법에 의해 상부구조를 전면 교체한 성수대교

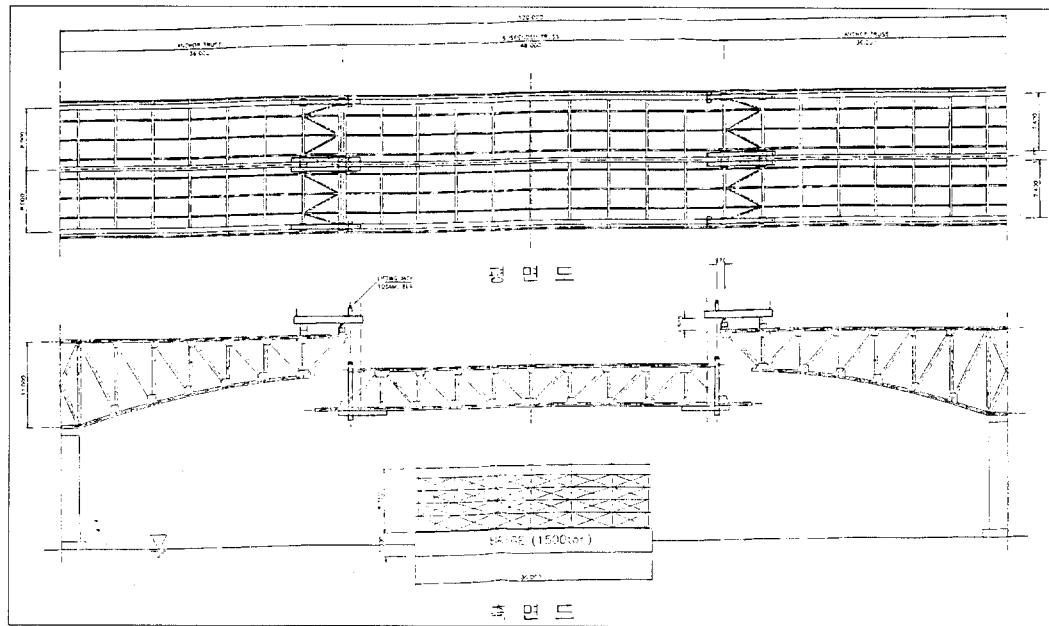
그림 3 현수트러스 철거 개념도

낙교된 P10~P11 사이의 현수트러스를 제외한 4개의 현수트러스(550ton)에 대하여 유압잭(105ton, 8개)과 바지벤트(1500ton)를 사용하여 철거하였다.(그림3)
