# 사 고 사 례

## ♣ D중앙시장 화재사례

한국화재보험협회  
위험관리정보센터

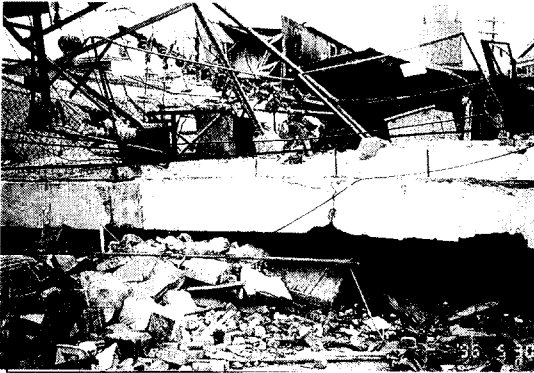
사진 1. 앞으로 밀리면서 붕괴된 2층 부분

- 좌측에 보이는 변압설비들은 2층 옥상에 있던 것으로서 전체무게가 약 2톤정도 되었다. 우측은 3층 부분과 연결되었던 곳으로 9mm철근이 분리된 채 수직으로 절단된 모습이다.

사진 1.에 나타났듯이 3층에 면한 연결부분이 수직으로 잘려 나갔는데 하중을 많이 받는 보의 연결부분에 주로 9mm의 철근이 설치되었다. 보의 연결부분은 전단력과 휨모멘트를 많이 받기 때문에 충분한 두께의 철근과 연결 벤트를 사용해야 한다. 이번 붕괴사고는 화염으로 인하여 철근 콘크리트의 구조강도가 떨어졌고, 화재진압을 위해 물을 많이 사용했기 때문에 자체 하중을 견디지 못하고 아래쪽부터 무너져 내린 것으로 보인다. 또한 2층 옥상에 약 2톤 무게의 변압설비를 설치한 것도 붕괴에 일조한 것으로 판단된다.

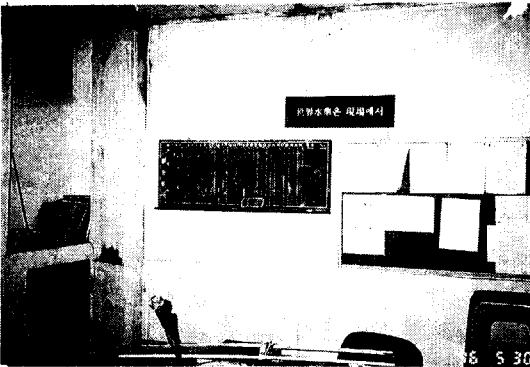
사진 2. 칸막이 좌측 슈퍼마켓 부분

- 천장 반자에 불연재인 아스칼텍스를 설치하였으며 사무실에 가연물질이 적어 화염전파가 거의 없었다.

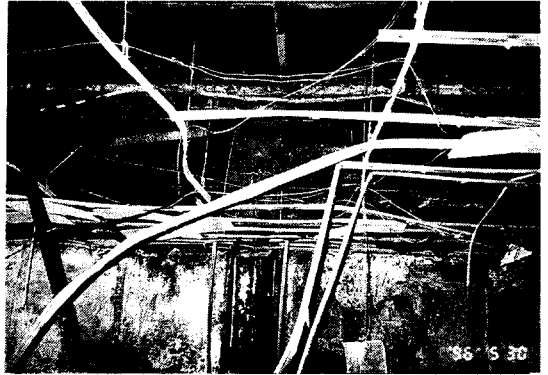
사진 3. 칸막이 우측 점포부분

- 이불, 의류, 옷감 등에 발화되어 천장에 설치한 아스칼텍스가 완전하게 소실된 채 철재 앵글만 남았다.
