큰 가지 전정 후 절단부위 상태에 관한 연구¹

- 대구시를 사례지로 -

Conditions of the Pruned Parts of the Large Branches in Taegu¹

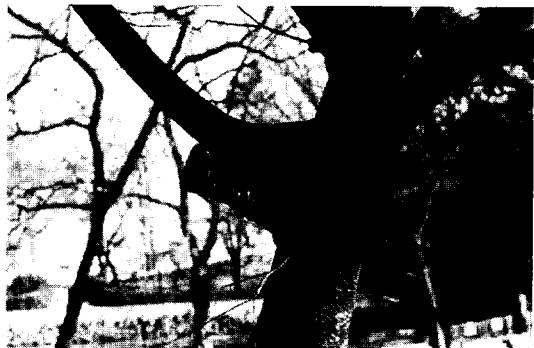
로 판단된다. 그루터기의 길이가 길면 길수록 병충해와 부패에 노출되는 시간이 길어지므로 가능하면 짧은 것이 좋지만 길이가 길든 짧든 모두 절단면의 치유를 더디게 한다는 점에서 세 곳에서 모두 문제가 크다고 판단된다.

Figure 2. The first type is that branch stubs that remained longer than the standard ones

조경수목관리에 있어서 전문 기술을 갖춘 관리인이 직접 전정을 해야 하고 긴 그루터기는 가능한 다시 전정하고 유합제나 도포제를 처리해서 부패를 막고 빨리 유합되도록 해야 할 것이다.

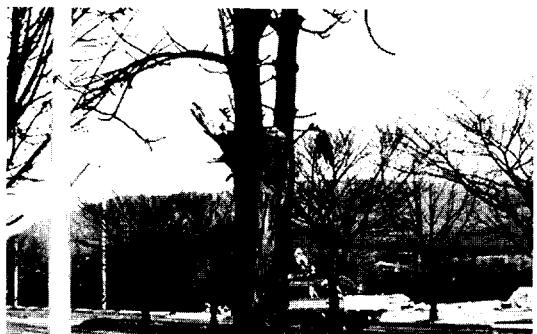
가지 깃(branch collar)이 찢어진 경우의 비율은 균린공원, 시설녹지, 집합주택단지에서 각각 18.7%, 5.7%, 11.1%로 조사되었다.

절단면이 매끈하지 않거나 가지 깃이 찢어진 경우는 3번 자르기에서 마지막 3번째 자르기를 하지 않거나 가지의 윗부분을 잘라 내지 않고 처음부터 기부에 밀착해서 잘랐기 때문인 것으로 판단되었다. 절단면이 함몰되거나 가지 깃 부분이 찢어진 경우는 상처부위를 매끈하게 처리하고 외과수술을 하거나 유합제, 도포제 등을 처리해야 할 것이다.

Figure 3. The second type is that the branch collar is broken or split

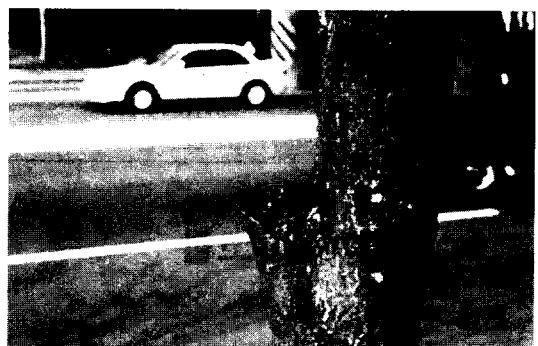
절단면의 상태에 있어서 돌출되거나 함몰되는 등 매끈하지 못한 경우의 비율은 균린공원, 시설녹지, 집합주택단지에서 각각 26.7%, 40.0%, 16.7%로 조사되었다.

Figure 4. The third type is that the surface of the pruned parts is projected or got dug
