인천 인현동 호프집 화재사건으로 본 저층 다중시설의 화재안전상 취약요인과 대책

Report on Analysis of Significant Factors and Alternative Solutions for Present Korean Multi-Occupancy Building Based on Low-rise Pub Restaurant Building Fire at Inchon

박 형 주[†]

한국화재 · 소방학회 화재조사단
[†]경원전문대학 소방학과

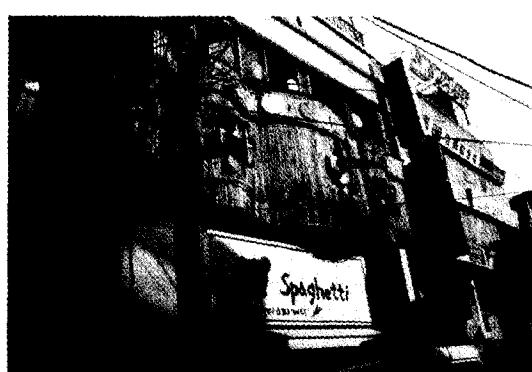
폐쇄시켰다. 즉 지상2층의 창문을 폐쇄시키므로써 지상층이 지하층과 동일한 조건인 무창층을 만든 결과를 초래한 상태이다(그림 1. 참조).

그림 1. 화재발생 호프집과 동일한 형태의 건물전경.

- 후면 유리창은 주방을 만들기 위해 목재칸막이를
사용하여 환기 팬을 (직경 90cm×90cm) 설치하기 위
한 개구부를 제외하고는 완전히 폐쇄시킴. 즉, 환기창
이 전혀 없는 무창충으로 개조됨(그림 1. 참조).

2. 다중시설의 일부층이라도 부창층으로의 개조 금지조항이 소방법에 분명히 명기되어 어떠한 경우라도 채광이나 환기를 위한 창을 실내장식이나 실내 분위기 조성을 위해서 임의적으로 폐쇄시키는 현재의 관행이 빨리 제거되어야 한다.

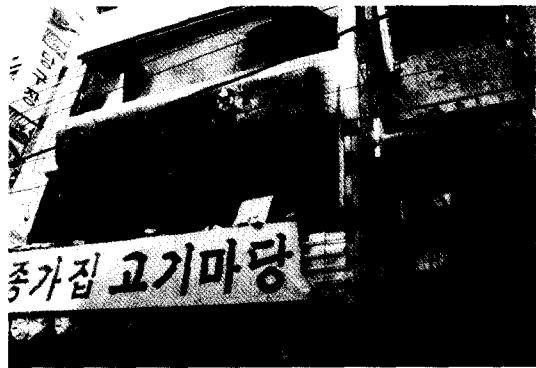
피난경로인 계단실은 1개로서 직통계단으로 지하 1층에서부터 지상 4층까지 곧바로 연결되어 있으며 계단실의 외부에 면하는 벽은 아래에서 1.2 m 높이까지는 벽돌벽으로 둘러싸여 있고 그 위로부터 상부 슬레이브아래까지 알미늄 프레임으로 된 미서기 창문이 설치되고, 창작에는 5 mm 보통유리가 깨워져 있다. 다만 계단실의 외부와 접하는 면은 건물의 외각선보다 50 mm 정도 들어간 구조로 만들어져 있다(그림 7. 참조).

그림 7. 호프집 외부 유리창 파쇄 전경.
