지반공학이야기(Ⅱ)

퇴적암지역 현장조사를 마치고

암반역학위원회(위원장:신희순)는 지난 5월 21일 ~5월 22일에 걸쳐 경상도내 퇴적암지역에 대한 현장조사를 실시하였다. 이지역은 사면붕괴가 있어났거나, 붕괴위험성이 존재하고 있는 상태로, 방송에 보도된 곳도 있어 지반공학에 관심이 있는 기술자들에게는 흥미있는 사례가 될 것으로 생각되어 이에 대해 간략히 소개하고자 한다.

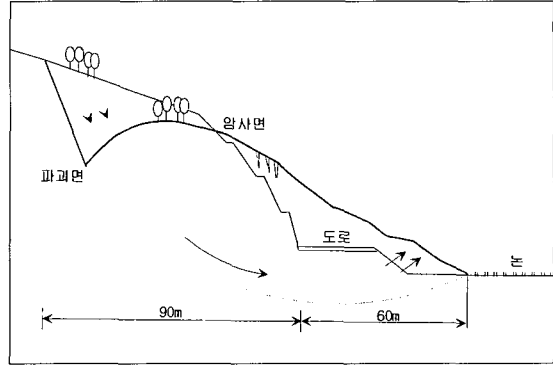
그림 1. 개략적인 원호파괴의 단면도

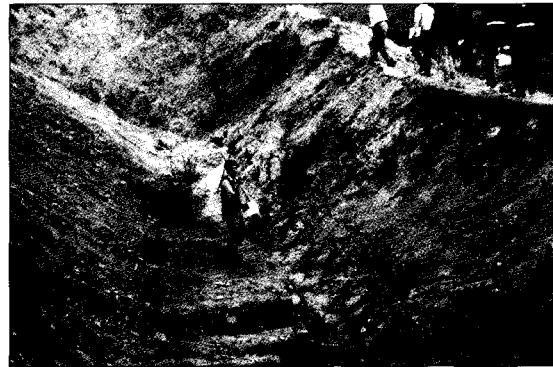
사진 3. 지반함몰과 인장균열의 모습

사면붕괴가 발생된 주변지역에 대한 조사결과, 산뒤편의 지역에도 지반의 부분적인 함몰과 이동이 조사되었으며, 특히 바로 옆의 절취사면의 뒤쪽에도 사진 3에서 보는 바와 같은 지반의 함몰과 인장균열들이 나타나 있어, 이 지역에 대한 세밀한 지반 조사를 바탕으로 이러한 원인분석과 사면의 안정성 및 안정화방안을 검토하는 것이 필요할 것으로 판단된다.

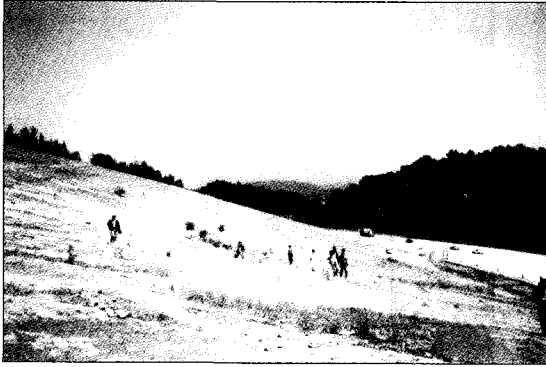
본 지역은 대구시 북구 읍내동에 위치하고 있으며, 현재 중앙고속도로 공사가 진행중에 있다(사진 4). 그림 2에서 보는 바와 같이 대규모 절취가 이루어진 상태이다. 본 지역은 중생대 경상누층군중 하양층군

사진 4. 절취된 암반사면의 모습

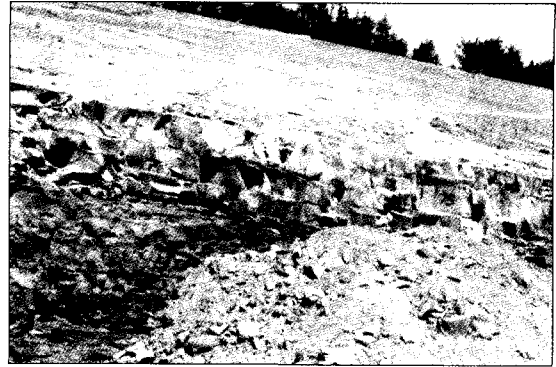
본 지역의 암반은 수십cm 간격의 층리가 발달되어 있으며(경사 20도 내외), 암석내에도 다수의 층리가 존재하고 쉽게 분리되는 특징을 보이고 있다(사진 5). 또한 층리에 수직한 방향으로도 일정한 간격의 절리군(경사 80도 내외)이 3개 정도 존재하여 수직절리의 형태를 띠고 있었다(사진 6).

사진 5. 사암과 셰일층에서의 판상절리

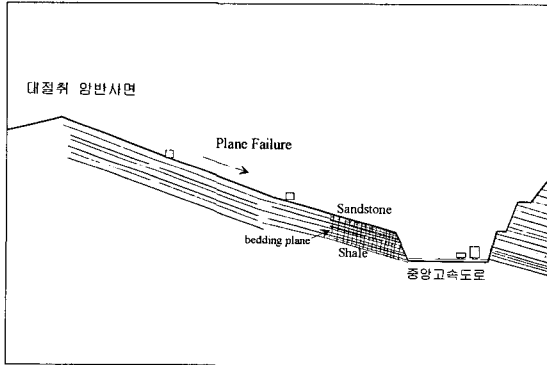
그림 2. 대구지역 암반사면의 단면도

사면의 경사방향(dip direction)과 층리의 경사방향이 일치하여 사면의 경사를 층상절리의 경사 20도에 맞추어 사면의 안정성을 확보할 수밖에 없었으며, 이런이유로 산정상부까지 대규모 절취가 이루어져 있었다. 또한 노출과 습윤건조상태의 반복으로 인하여 암석파편이 많이 발생하였고(사진 7), 이들의 활동을 차단하기 위하여 콘크리트블럭이 중간에 설치되어 있었다. 이와는 반대로 길년너편 사면의 경우 동일한 암반절리 조건임에도 불구하고 경사방향이 달라 암반사면의 정상적인 구배를 유지하고 있음을 볼 수 있다.

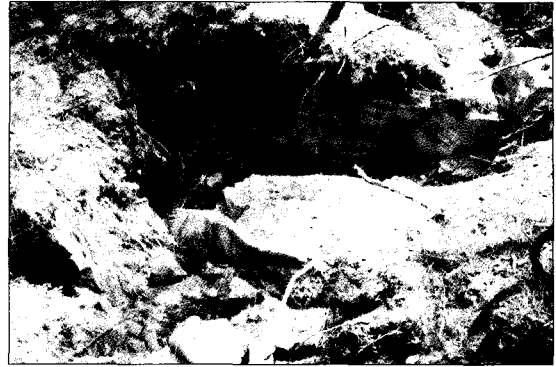
사진 9. 붕괴되어 갈라진 암반사면

리면을 따라 갈라지거나 수직절리를 따라 이동하는 붕괴를 유발하게 되었으며, 갈라진 틈으로 우수 등이 유입되면서 더욱더 붕괴가 진행된 것으로 추정된다. 사진 9에는 사면이 붕괴된 모습으로 잘 발달된 층리를 볼 수 있으며, 판체가 끊어져 있는 상태로 부분적인 토플링도 관찰된다. 사진 10에는 산정상부로 갈수록 갈라진 폭과 깊이가 큰, 대규모 사면붕괴의 모습을 보여주고 있다.

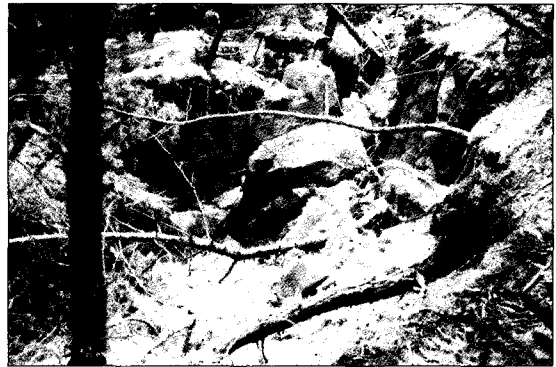
사진 10. 대규모 사면붕괴의 모습
