기술기사

호안 변위에 대한 분석 및 대책

류정수^{*1}, 강인규^{*2}

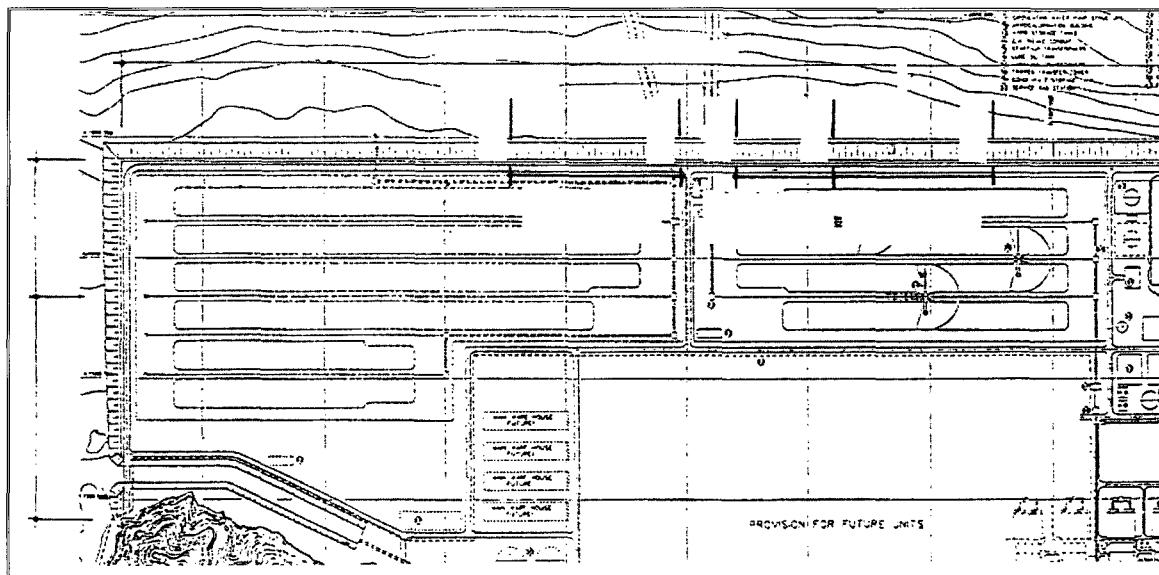
그림 1.1 변위발생 구간

사석제체 시공 후 EL(+4.40 높이)까지 후면매립 공사를 하던 중 STA. No. 51~59(L=160m) 구간

에서 최대 10m의 수평변위가 발생하였으며, 이에 대한 대책으로 소단길이 및 소단높이를 조정하여 보강조치하였다.

1차 변위발생 후 STA. No. 32~46 (L=280m) 구간과 STA. No. 59~72 (L=260m) 구간에서 2차 수평변위가 발생하였으며, 제체의 파괴없이 3.15m(STA. No. 38 지점)~9.91m(STA. No. 67 지점)의 수평변위가 외해쪽으로 발생하였다.

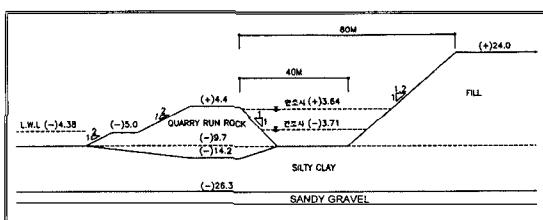
그림 2.1 STA. No. 38지점의 단면

STA. No. 32~46 ($L=280m$) 구간의 대표단면은 그림 2.1과 같고 STA. No. 59~72 ($L=260m$) 구간의 대표단면은 그림 2.2와 같으며, 변위발생의 주요인자는 다음과 같다.

연약지반상의 측방유동은 성토로 인해 성토면 아래에서 과잉간극수압이 발생하고 이로 인해 토립자가 소성상태로 되어 측방유동이 일어난다. 일반적으로 연약지반상의 측방유동압은 제체의 형식, 연약지반의 전단강도 및 두께, 배면매립의 성토고, 성토재료의 단위중량 등에 의하여 좌우된다. STA. No. 32~46 ($L=280m$) 구간은 그림 2.1과 같이 배면성토

의 높이가 E.L.(+)24.0m로써 제체보다 20.0m 정도 높게 성토함으로써 호안 제체에 측방유동압이 작용하였을 것으로 판단되었다. STA. No. 59~72 ($L=260m$) 구간은 그림 2.2와 같이 배면성토의 높이가 E.L.(+)8.0m로써 STA. No. 32~46 구간보다는 성토높이가 낮아 배면성토에 의한 측방유동압은 작게 발생되었을 것이지만 그림 2.3과 같은 매립 방법에 의하여 측방유동압을 가중시켰을 것이다.

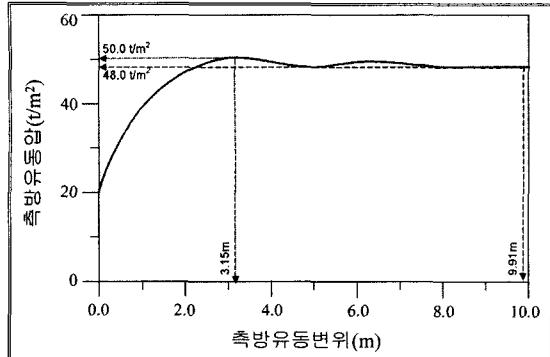
그림 2.4 측방유동압-측방유동변위의 관계(당초단면)

제체가 파괴없이 수평으로 3.15~9.91m 이동한 직접적인 원인을 규명하기 위해 제체 기초 연약지반의 우측 경계부에 측방변위를 일정하게 증가시키면서 측방변위 10m까지의 측방유동압과 측방유동변위와의 관계를 도시하면 그림 2.4와 같다.

그림 2.4에서 보는 바와 같이 측방유동변위가

3.15m가 발생한 STA. No. 38지점의 측방유동압은 $53t/m^2$ 로 나타났으며, 측방유동 변위가 9.91m 발생한 STA. No. 67 지점은 $52t/m^2$ 로 평가되었다.

따라서 측방유동압이 $53t/m^2$ 부근에서는 제체의 기초 연약지반이 소성상태에 도달하여 미소한 측방유동압에도 측방유동 변위가 크게 발생하였을 것이다.
