적외선 탐사기를 이용한 외벽열화 진단시스템의 평가기법 향상에 관한 연구

A Study on the Improvement of Evaluation Method of Diagnosis-System for
Exterior-Wall Deterioration by Infrared Thermography

김무한* 권영진** 강석표***
Kim, Moo-Han Kwon, Young-Jin Kang, Suk-Puo

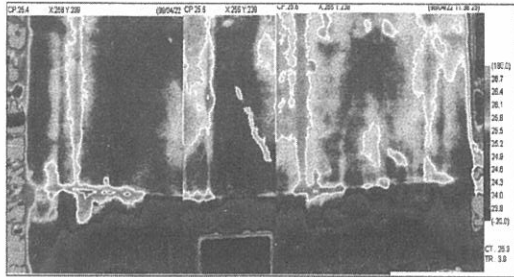
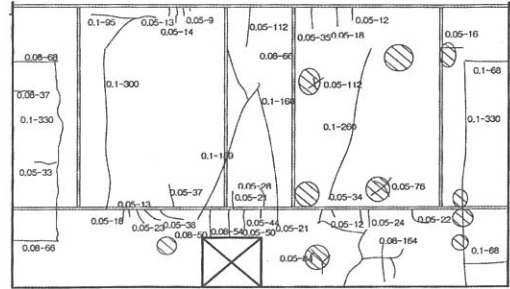
Fig 2. 적외선 탐사법과 타진법에 의한 측정결과

Fig 2는 대전지역 철거대상 아파트 외벽을 대상으로 동일한 부위에서 타진법에 의한 외벽 열화도와 적외선 탐사에 의한 열화상을 비교한 것으로써 거의 유사한 진단결과를 나타내고 있다.

적외선 탐사에 의한 열화상 결과에 있어서는 온도분포가 25~26℃로서 정상부위(녹색)와 문제부위의 온도차이가 약 1℃를 나타내고 있다. 열화상에서 수직으로 균열을 따라 흰색영역내 주황색부분으로 나타나 있는 부분이 들뜸현상이 나타나고 있는 부분으로 판단된다. 이것은 타진법에 의하여 측정된 균열부위 및 들뜸부위와 거의 유사하게 나타나고 있음을 알 수 있다. 그러나 지하층부위는 외기와 접한 부위와 지하실 내부 온도차이로 인한 열량 차이로 타진법과 열화상 결과는 상이하게 나타나고 있다.

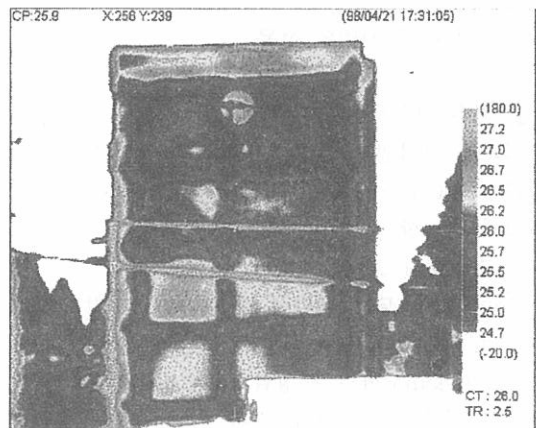
Photo 3. 시간대별 적외선 측정(4월 21일 17:21)

17시 21분에 촬영한 Photo 3의 온도분포는 24°C~27.7°C정도로 약 3.7°C의 온도차를 보이고

있어 상대적 고온부위 즉, 들뜸부로 판단할 수 있는 부위는 옥상의 파라펫 부분(붉은색)과 3층 좌측 외벽부분이라고 판단된다.

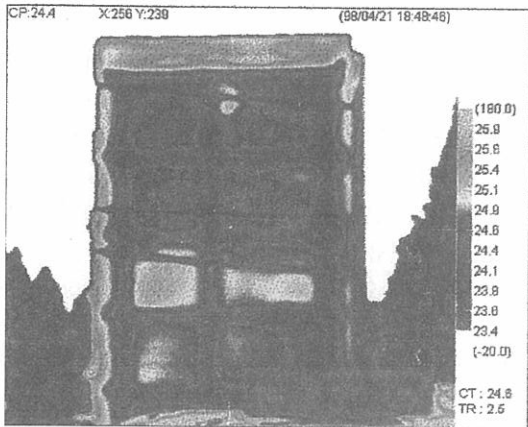
Photo 4. 시간대별 적외선 측정(4월 21일 18:48)

18시 48분에 촬영한 Photo 4는 Photo 3을 촬영한 후 1시간 20분 경과하여 촬영한 것으로 온도분포는 23.4℃~26℃정도로 전체적으로 Photo 3보다 약 1℃ 정도 낮아졌으며 Photo 3과 마찬가지로 옥상 파라펫 부분과 3층 좌·우측에서 상대적으로 고온부를 나타내고 있다. 그러나 Photo 3 및 Photo 4에 동일하게 나타나고 있는 좌측 가장자리 부분의 고온현상은 태양광의 반사에 의한 영향으로 판단된다. Photo 5~Photo 7은 Photo 3 및 Photo 4를 촬영한 다음날 각각 오전 8시, 9시, 10시대에 촬영한 것이다.

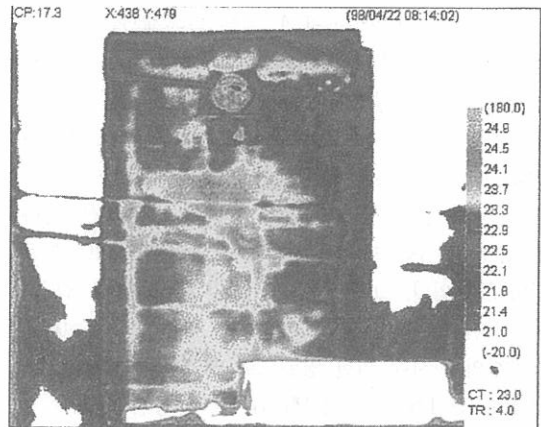
Photo 5. 시간대별 적외선 측정(4월 22일 08:14)

Photo 5의 온도분포는 21℃~25℃로 약 4℃의 온도차이 분포를 보이고 있으며, 전날의 화상과는 다른 양상을 보이고 있다. Photo 5의 붉은색 부분 및 노란색 부분이 상대적 고온부(들뜸부)로 3층과 4층 중앙부에서 심한 고온현상이 나타나고 있다고 판단되며, 층과 층의 경계부, 베란다 경계부에서도 고온현상이 보인다.

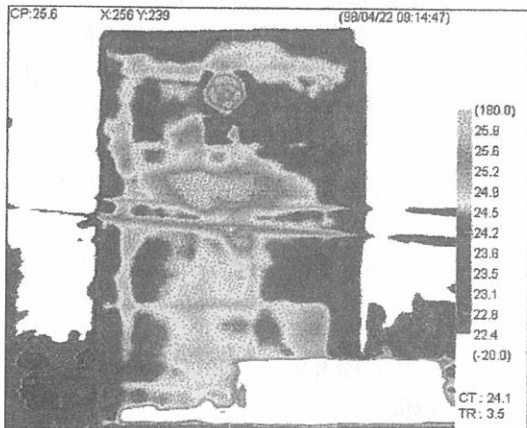
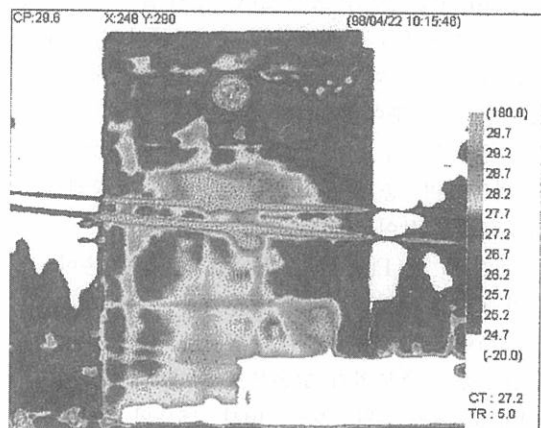
Photo 6. 시간대별 적외선 측정(4월 22일 09:14)

Photo 7. 시간대별 적외선 측정(4월 22일 10:15)

Photo 6 및 Photo 7은 Photo 4보다 기온이 상승함에 따라 온도분포가 상승했고, 고온부의 위치는 Photo 5와 동일하지만 범위가 확대되었으며, 또한 2층 우측부위가 고온부로 추가되었다.

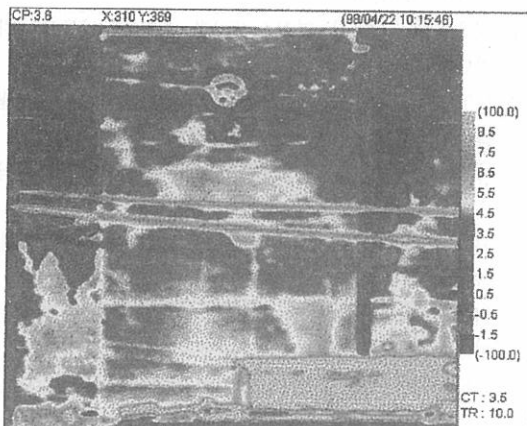
Photo 8. 차감화상

Photo 8은 4월 22일 10시 15분의 촬영분인 Photo 7에서 4월 22일 8시 14분 촬영분인 Photo 5를 차감한 화상으로 온도차를 파악하여 여러 노이즈를 제거한 것이다. 1층과 2층 경계부 및 2층과 3층 경계부에서 온도차가 높게 나타나고 있으며 2층 우측부 및 4층 중앙부에서 높은 온도차가 나타나고 있다.

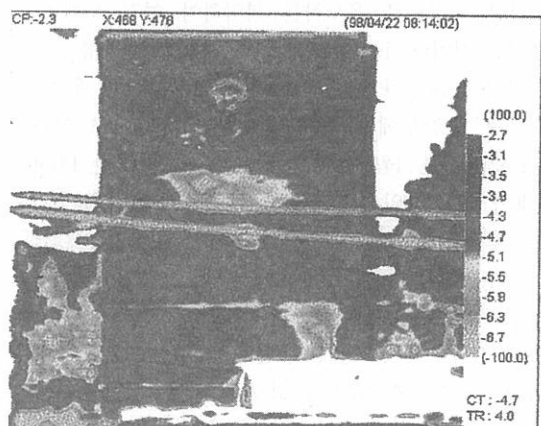
Photo 9. 차감화상

Photo 9는 4월 22일 10시 15분에 촬영한 Photo 6에서 4월 21일 18시 48분에 촬영분인 Photo 4를 차감함으로써 오전과 오후의 노이즈를 제거하여 보았다. 그 결과 Photo 8과 동일하게 1층과 2층의 경계부, 2층과 3층의 경계부, 2층 우측부, 4층 중앙부에서 높은 온도차를 보인것으로서 Photo 8 및 Photo 9의 화상은 모두 오전 9시 및 10시에 촬영한 화상과 동일한 유형이 나타났다.

2) 여러 노이즈를 제거하기 위한 차감처리 결과 1, 2층 경계부, 2, 3층 경계부, 2층 우측부 및 4층 중앙부에서 들뜸현상이 나타났으며, 차감화상과 오전 9, 10시 화상이 동일부위를 나타내고 있다.
