화성 S랜드 수련원 화재사례

김인태 / 위험관리정보센터 과장 공학박사

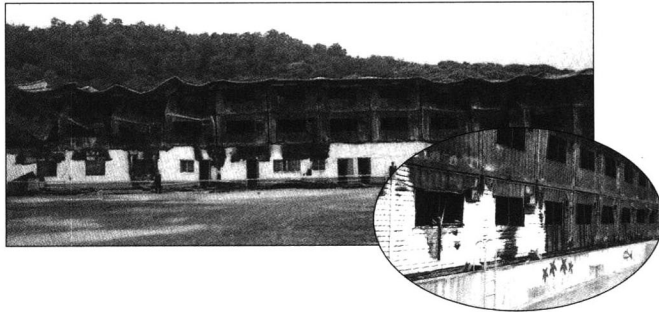
사진은 1층 조적조 건물과는 비교가 되게 2, 3층의 컨테이너 건물이 전소되었고, 컨테이너 건물 외벽에 붙인 판자널이 다 타서 철판이 노출되고 일부 벽체가 타지 않고 남아 있는 상태를 보여주고 있다. ▶

유치원생 19명과 지도교사 1명, 행사 진행강사 3명 등 모두 23명이 사망하였으며 5명이 부상을 입었다. 인명피해의 대부분은 301호에서 자고 있던 유치원생으로 18명 모두가 사망하였으며 223호에 있던 어린이 1명이 사망하였다. 사고현장 감식결과 301호 사망자 모두가 창문 쪽에서 발견되었으며 화염으로 인하여 시신이 심하게 훼손되어 있었다고 한다. 3층과 2층이 전소되어 컨테이너 52개가 모두 소손되었으며 고온으로 인하여 철골이 구부러지거나 붕괴되었다. 건물 뒤 수영장 쪽의 301호 맞은편은 그나마 타고 남은 흔적이 있었는데, 213호~216호와 313호~315호는 일부 내장재와 출입문이 전소되지는 않았다. 3층 복도는 받침대가 철 파이프로 되어 있어 화재시 쉽게 붕괴되었다. 1층의 조적조 건물은 별도 구획되어 화재피해는 적었으나 외벽에 치장한 목재 널판은 일부 소손되었다. 이는 2층과 3층에서 떨어진 불씨로 인해 1층 바닥에서 점화되어 U 형태로 확산된 것으로 판단된다. 소방서에서는 약 7천2백여 만원의 재산 손실이 발생한 것으로 추정하고 있다.

시설은 최소한 1시간 이상의 내화도를 갖도록 규정하고 있다. 그러나 S 수련원의 2층과 3층은 두께 1.6mm의 철 판 컨테이너를 쌓아 시공한 가건물로서 화재시 내화능력이 없어 쉽게 붕괴되었다. 건축물 대장에는 철골조로 기록되어 있어 마치 일반 건물의 적합한 구조인 것처럼 되어 있었다. 생활관의 2층과 3층은 각각 13개의 컨테이너를 마주보고 2열로 배치하였는데 기둥을 사용하여 고정하지 않았으며 상호 연결되지 않은 상태여서 풍수재에 의해 붕괴될 위험성도 있었다.

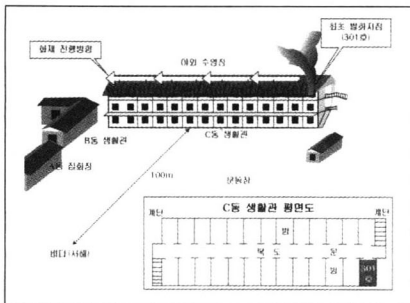
그림2 화재가 발생한 생활관의 화염전파 경로 및 평면도

화재는 컨테이너 건물 301호에서 처음 시작되어 건물 전체로 확산되었는데 스티로폼과 합판 등의 가연성 내장재에 불이 붙어 유독성 가스를 내뿜으며 화염이 빠르게 전파되어 대형참사가 발생하였다.

먹으며 그날의 일정을 토의하고 있는데 밖에서 고향치는 소리가 들려 나가보니 301호 출입구에서 검은 연기가 분출하였다.”고 하였으며 “출입구를 열고 들어가려고 했으나 화염이 거세어 아이들을 구할 수가 없었다.”고 하였다. 화재당시 많은 목격자가 있었으나 자신들이 있던 위치 및 입장에 따라 진술이 엇갈리고 있어 물적 증거와 함께 종합적인 원인 분석이 요구 되고있다. 사고 수사본부에서는 당시 목격자의 진술과 상황을 토대로 301호에서 화재가 발생한 것으로 발표하였다. 그림2에 화재발생 경로 및 3층 평면도를 나타내었다.
