하자와 보수

하자, 그 원인과 대책

안정호/한술건설(주) 기전부 부장

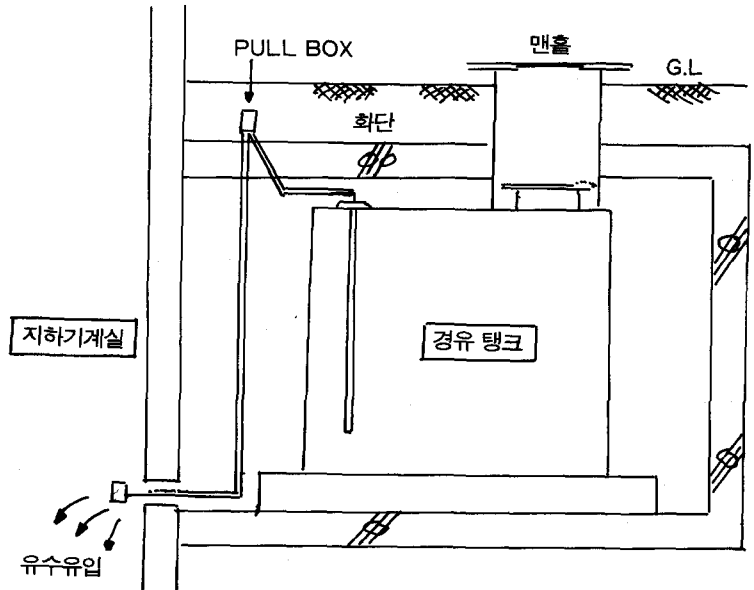
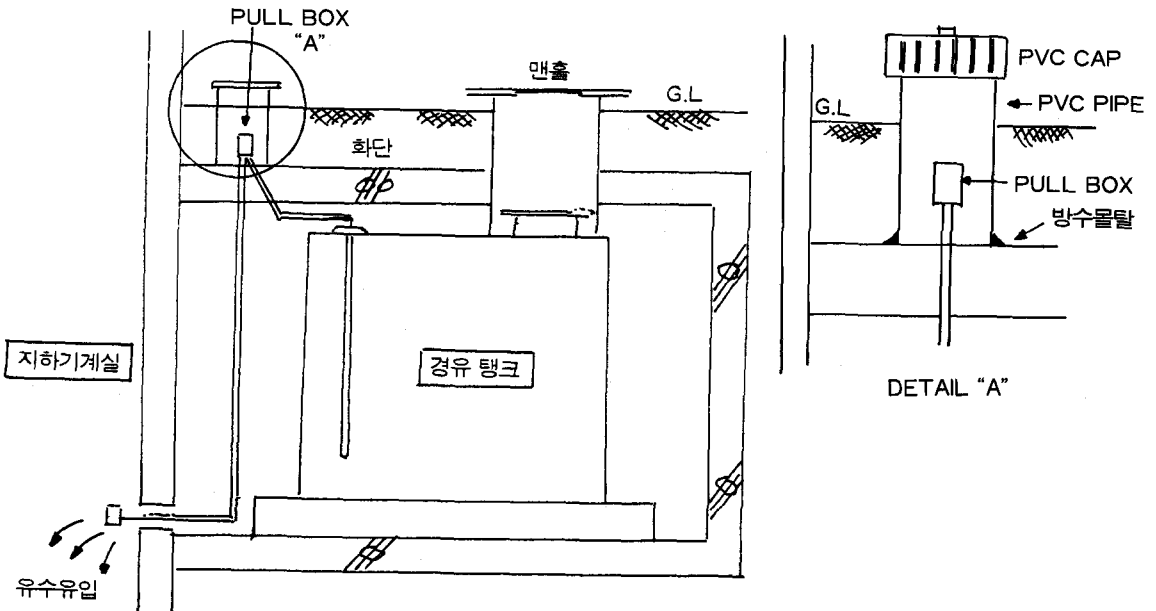
경유탱크 LIC용 PULL BOX 우수 유입

- 1) 경유탱크 LIC용 PULL BOX가 흠속에 매설되어 있다.
- 2) PULL BOX가 방수처리되지 않아 PULL BOX 내부로 물이 스며들어 이 물이 전선관을 타고 기계실 내부로 들어왔다.

- 1) PULL BOX 내부에 물이 흘러가지 않도록 150 PVC 파이프 외통을 세운다.
- 2) 바닥 슬라브에 닿는 부분을 방수 몰탈로 마감처리하여 물이 스며들지 않도록 한다.

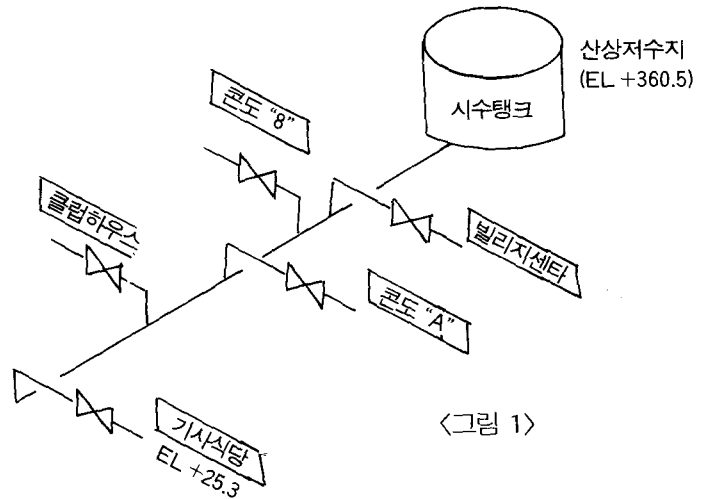
〈그림 1〉

1) 단지 내의 시수공급망을 산상저수지에서 각 건물에 자연 압력으로 공급되게 설계(〈그림 1〉 참조)되었다.

2) 산상저수지(EL+360.5)에서 기사식당(EL+253)까지는 약 11kg/cm²의 수압이 작용(〈그림 1〉)하였다.

1) 연약지반은 배관 BEEDING 전에 바닥을 COMPACTING (바닥다짐)하고 배관 후에 매 30cm마다 흙을 덮고 COMPAC-

TING(물다짐)하여 마감한다.

2) 꺾이는 부분에는 길이방향으로 콘크리트 구조체의 TRUST BLOCK을 시공한다.

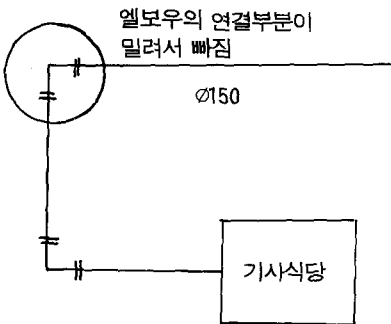
〈그림 2〉

3) 기사식당 입구 시수 메인 배관의 꺾이는 부분(엘보 부위)에서 과도한 수압(11kg/cm²으로 인하여 연결부분이 밀리면서 누수 사고가 발생(〈그림 2〉)되었다.

1) 꺾이는 부분에 TRUST BLOCK(엘보, 티 부분 등)이 없다.

2) 연약지반(성토한 지역임)으로 배관 설치를 위한 바닥에 BEEDING 및 COMPACTING이 안되었다.
