하지와 보수

하자, 그 원인과 대책

안정호/한솔건설(주) 기전부 부장

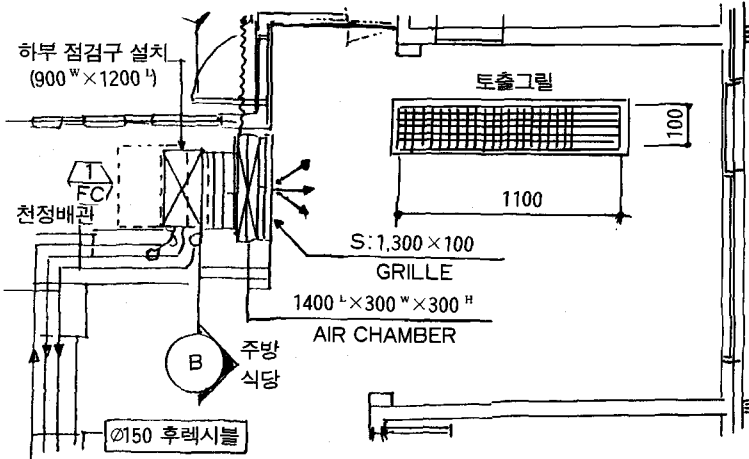
<그림 1>

F.C.U는 운전중 FAN의 소음방지를 위해 내부에 흡음챔버를 설치하여 소음은 다소 줄었으나 덕트 내부에 저항이 증가하므로써 풍량이 감소(〈그림 1〉 참조)하였다.

하자발생의 주요 원인은 국내의 천장형 F.C.U는 기외정압이 없는 형으로 도면상으로 보면

- DUCT : 1.0mmaq
- CHAMBER : 5.0mmaq
- SUP GRILL : 3.0mmaq
- RETURN 개구부 : 1.0mmaq
- 합계 : 10 mmaq

즉, 기외정압이 10mmaq 정도로 걸리나 설계도서에는 명기가

되지 않았었다.

표준형 CEILING MOUNTED F.C.U를 설치하여 테스트한 결과 설계 풍량 1,020cmH 대비 570cmH로 설계풍량 대비 55%의 풍량 밖에 나오질 않고 있었다.

따라서 취출구에서의 토출풍속이 적어 실내 도달거리 부족과 냉방이 원활치 못한 원인이 발생한 것이다.

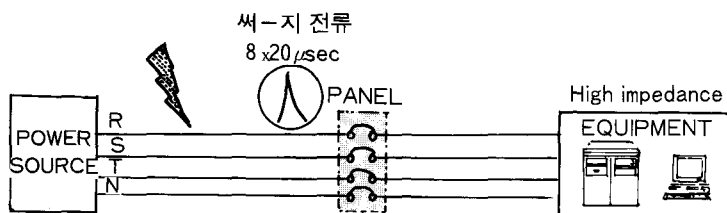
〈그림 1〉

98년 하절기 폭우시 단지 내 외부 자동제어 패널(10개) 등에 낙뢰가 떨어져 고전압이 흘러 내부의 NO FUSE BREAKER, DX CONTROLER 등의 기기들과 옥외 상수도 탱크의 LEVEL CONTROLER 등이 소손되므로써 수천만원에 상당하는 사고가 발생하였다.

낙뢰시 외부로부터 과도한 고압전류가 순간적으로 시스템 내에 흘러들어와 기기 용량이 초과되면서 소손사고가 발생(〈그림 1〉 참조)하였다.

1. 설계시 각종 옥외 패널이 낙뢰 및 써-지로부터 기기를 보호하는 DEVICE들이 반영되지 않았었다.
2. 설비 자동제어 시스템 내부 대부분의 패널은 MICROPROCESSOR 및 메모리 소자 주변 IC 등 반도체 소자의 집적화, 고속 동작을 필요로 한다. 이러한 고속, 저전압동작, 고집적화의 반도체 소자를 사용하는 전자회로는 외부에서 유입되는 써-지, 즉 상승 및 하강시간이 아주 짧은 순시과전압(TRANSIENTS) 또는 써-지 전압

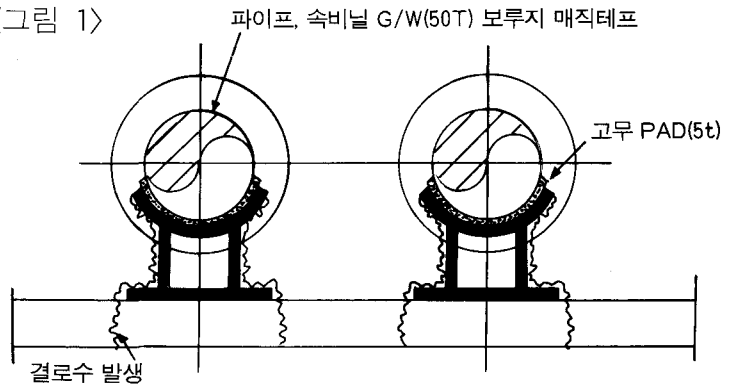
<그림 1>

1. 빙축열 시스템에서 심야에 채빙운전시 BRINE LINE에서 결로가 발생하였다.

3. BRINE LINE 배관의 배관은 공통가대에 그림과 같이 시공되었다.

4. 파이프와 슈 사이에 열의 단열을 위해서 두께 5mm의 고무패드만 깔고 시공하였다. 그러나 열이 고무패드 및 슈를 통하여 가대에 전달되어 SURPPORT 부분이 단열처리가 되지 않아(보온재로 감싸지 않음) 열이 직접 가대로 전달되어 결로가 발생(<그림 1> 참조)한 것이다.

- ① 보온 두께가 얇다.
- ② 보온이 불량하다.
- ③ 슈와의 접촉부분에 대한 단열처리 불량으로 인한 결로 발생
