하자와 보수

## 하자, 그 원인과 대책

### 급탕배관 라인 부식방지

## 옥외 배관 연결부위 누수

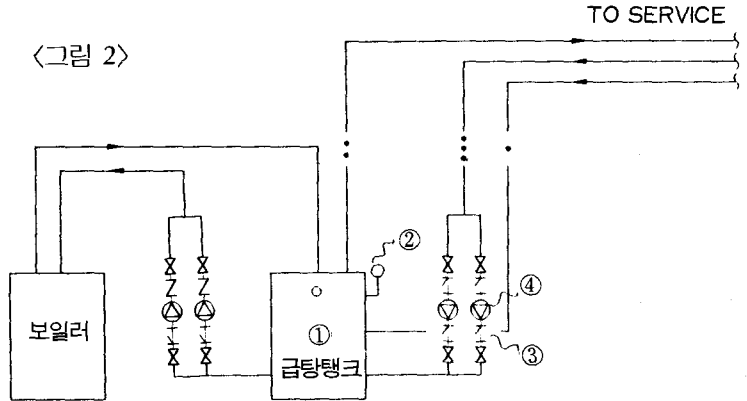
<그림 2>

따라서 동이온이 배관내 전체를 돌아다니며 배관계통 내에 사용된 철제 부속들 [스트레이나, PLUG, 압력계용 사이폰관 온수 순환펌프(CASING)] 과 부딪쳐 모든 철부분을 부식시킨다.

- ① PLUG      ② 압력계용 SIPHON관      ③ 스트레이나
- ④ 온수순환펌프(내부 케이싱)

② 급탕배관 계통의 스틸 성분의 재질(스트레이나, 펌프, 압

력계용 사이폰관 및 탱크의 PLUG등)을 비철 계통 재질로 교체(<그림 2> 참조)한다.

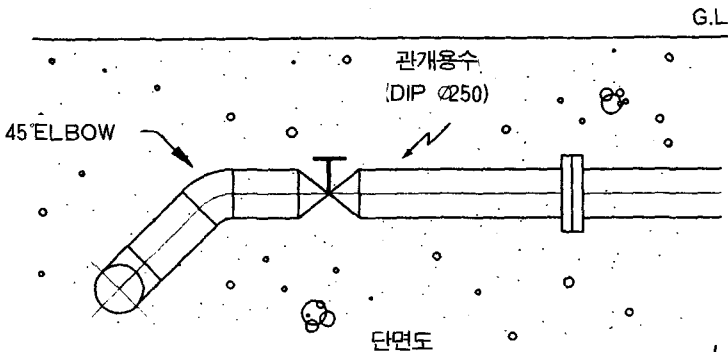
<그림 2> 시공현황(기준)

해주는 앙카나 TRUST BLOCK이 설치가 안되어서 엘보 및 티 부분 등의 배관부속에 과도한 압력저항 및 TRUST FORCE가 작용하여 누수가 발생하였다.

\* 문제점

- 시공상태 점검결과 기존 배관에 기초보강 및 흠다짐 (COMPACTING) 없이 BACKFILLING 하여 배관내에 과다한 압력작용시 THRUST FORCE에 배관 연결부분이 견디지 못하여 누수발생.
- 재질 선정시 시스템의 사용압력에 대한 검토가 소홀이 됨

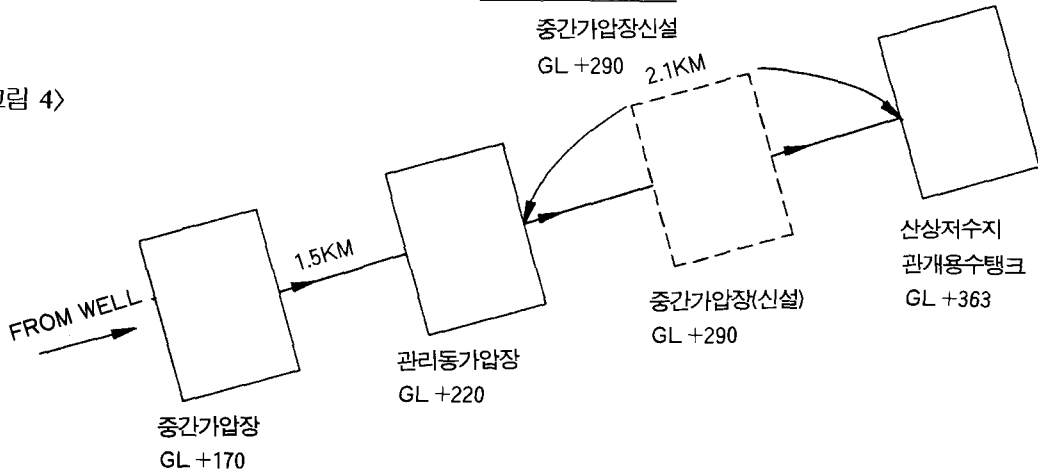
<그림 4>

② 시스템 압력이 17.0kg/cm<sup>2</sup>로 과도한 압력이 배관에 걸려 있었다.(<그림 4, 5> 참조)

2) 둘째 방안은 근본적인 문제해결을 위해 중간지점에 중간가압장을 신설하여 당초 시스템 압력 17kg/cm² 에서 10kg/cm²이 내로 낮추어서 공급토록 한다 (<그림 4, 5> 참조).

GL +290 산상의 적당한 지점에 중간가압장을 신설하여 SYSTEM상의 압력을 10kg/cm<sup>2</sup>이내로 줄인다.
