한국의 핵임계 안전성 현황

- 일본 도카이무라의 JCO사사고와 비교 -

김 풍 오

한전원자력연료(주) 생산관리처장

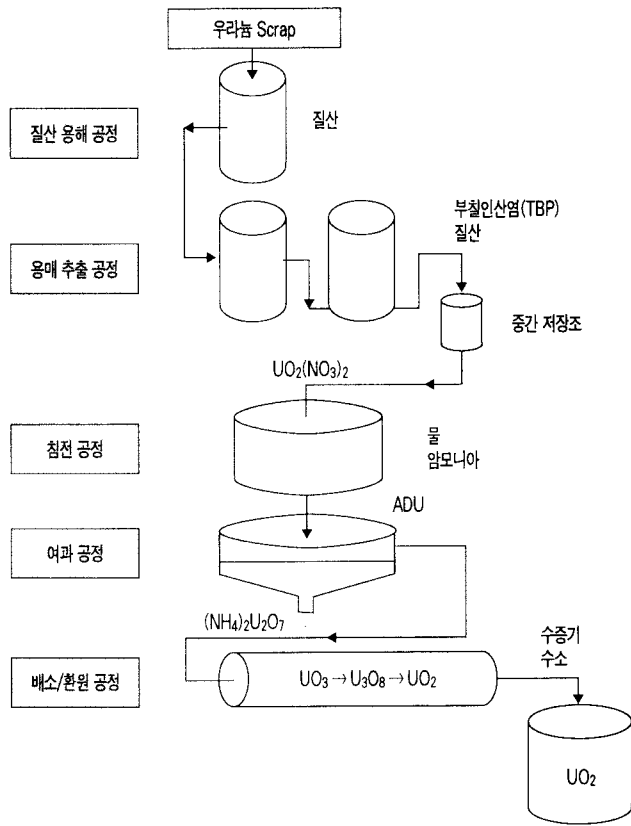
<그림> JCO의 우라늄 처리 공정

JCO의 인가된 우라늄 처리 공정은 <그림 1>과 같이 질산 용해 공정, 용매 추출 공정, 침전 공정, 여과 공정 및 배소/환원 공정으로 구성되어 있다.

그런데 이번 작업에서는 이같은 인가된 시설의 용해탑을 사용하지 않고, 비인가된 10리터 크기의 스테인리스 용기를 사용하여 용해 작업을 한 후 수작업으로 침전조에 주입한 것이다.

지금까지 조사한 바에 의하면 JCO에서는 최소한도 4,5년전부터 현장의 작업원들이 산화우라늄을 질산에 용해할 때 작업성의 편의를 위해 승인받은 정규의 절차서(용해탑의 사용)를 무시하고 스테인리스 용기로 용해 작업을 하여 왔다는 것이다.

허용 용량이 2.4kg인 줄도 모르고 16kg을 쏟아 부은 것이 일본 최악의 원자력 사고인 핵임계 사고를 일으킨 것으로 추정된다.

이번 사고는 당국으로부터 인가받은 용해탑을 사용하지 않고 작업자의 편의를 위해 만들어진 비공인 용기로 작업을 한데서 비롯되었다. 여기에 2.4kg의 제한치 규정을 무시하고 7배 가까운 16kg을 주입하여 핵임계 사고가 발생한 것이다. 당국의 인가받은 규정을 준수해야 한다는 것을 다시 한번 일깨워 주고 있다.
