# 장기 사용 보일러 헤더의 열화거동 평가에 관한 연구

## Evaluation of Degradation Behavior of the Long-Term Serviced Boiler Header

Jae Do Kwon, Yong Tak Bae and Sung Jong Choi

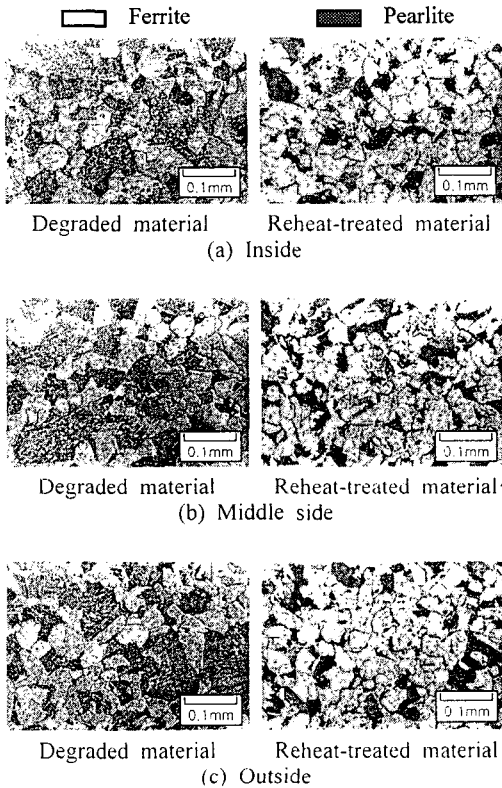
Fig. 2 Optical micrographs for degraded and reheat-treated materials

Fig. 2에서 나타난 바와 같이 열화재와 회복재 모두 위치에 따른 내부와 중간 및 외부의 조직 차이는 미세하여 구별하기가 어려운 반면, 열화재와 회복재 조직을 비교하면 회복재에 비하여 열화재의 페라이트(ferrite)와 펄라이트(pearlite) 조직이 상당히 조대해져 있음을 알 수 있었다.

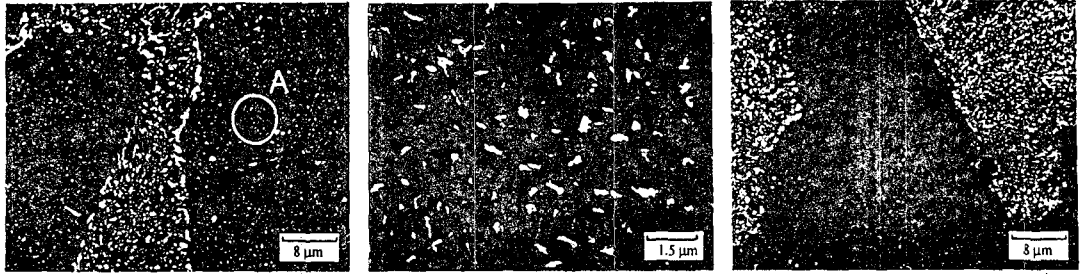
Fig. 5 SEM micrographs of carbides in 1Cr-0.5Mo steel

Fig. 5(a)는 열화재를 나타낸 것으로서 페라이트 내에 다수의 미세한 탄화물과 입계에 구상화된 조대한 탄화물을 관찰할 수 있었다. (b)에는 (a)에 표시한 A부를 확대해서 관찰한 탄화물의 형상 및 분포를 나타낸 것이다. 반면, (c)는 회복재를 관찰한 것으로서 페라이트 내의 탄화물은 거의 발견할 수 없었다.

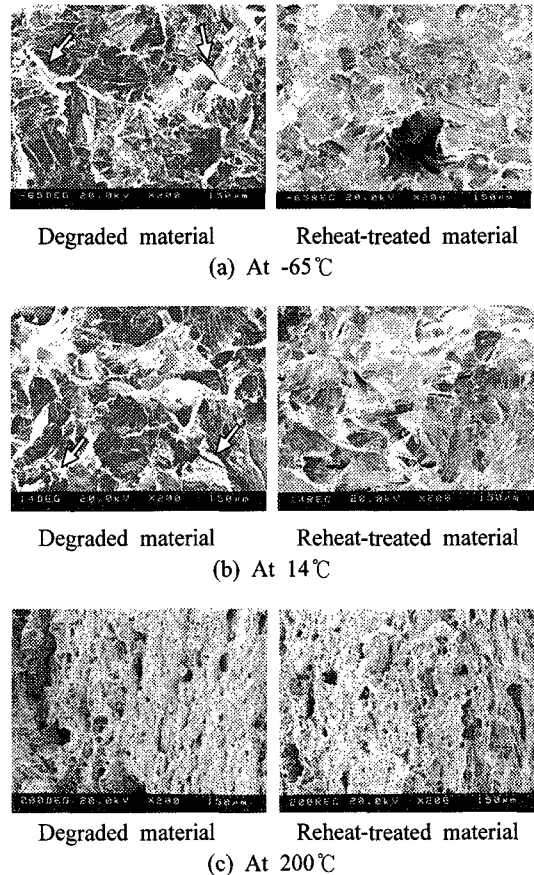
**Fig. 8** SEM micrographs of impact fracture surface

Fig. 8은 충격시험 후의 파면을 나타낸 것으로서 (a)는 -65℃에서 파괴된 열화재와 회복재의 취성파면 영역의 대표적인 사진이다. 열화재의 경우에는 SEM사진 내의 화살표가 지시하는 곳과 같이 입계파괴의 흔적들이 파면에서 다수 관찰되었으나 회복재에서는 관찰할 수 없었다. (b)는 상온인 14℃에서 얻어진 파면으로 취성파면과 연성파면의 특징인 덤플(dimple)이 혼재하는 영역에서 관찰된 사진이다. 이 경우에도 열화재의 파면에서 입계파괴의 흔적들이 관찰되었으나 그 규모나 수는 (a)보다 적었다. (c)는 200℃에서 덤플이 나타나는 연성파면 영역의 대표적인 사진으로 이 영역에서의 파면형상은 열화재와 회복재에 있어서 큰 차이점은 발견되지 않았다.

이들 충격시험의 결과를 보면, 회복재에 비하여 열화재의 DBTT가 상당히 고온으로 이동하였으며, 충격흡수에너지의 상부단 값은 열화재와 회복재가 유사하였다. 이와 같은 결과는 열화에 관한 많은 보고들<sup>(9,10)</sup>과 일치하고 있으며, DBTT가 열화재에서 크게 나타나는 현상은 앞에서 언급한 바와 같이 열화과정 중에 페라이트 내의 탄화물 생성과 형상변화 특히, 입계에 규모가 큰 탄화물이 편석되었기 때문으로 사료된다.

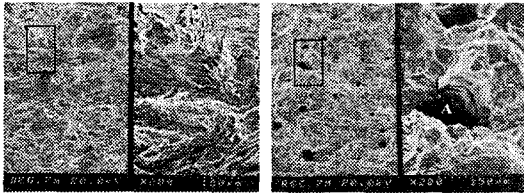
Fig. 10 SEM micrographs of the fatigue fracture surface

Fig. 10은 약  $26 \text{ MPa} \sqrt{\text{m}}$ 의  $\Delta K$  영역에서 관찰된 파면 사진으로서, 열화재와 회복재 모두 스트라이에이션(striation)이 관찰되는 전형적인 피로파면으로 유사한 양상을 띄고 있었다. 그러나 회복재의 경우에는 (b)와 같이 파면에서 검은 부분이 다수 관찰되었으며, A로 표시한 부분과 같이 펠라이트의 일부라고 생각되는 곳도 있었다. 또한 광학현미경의 측면 관찰로부터 얻어진 Fig. 11의 화살표가 지시하는 곳과 같이 펠라이트가 탈락했을 것으로 생각되어지는 부분도 있었다. 열화재의 파면에서는 펠라이트의 취성파괴된 평탄한 부분이 국부적으로 관찰되었으나 탈락에 의한 흔적은 관찰되지 않았다.

이것은 Fig. 6에 나타난 경도시험 결과에서도 알 수 있듯이, 경도가 큰 회복재의 펠라이트가 피로파면 형성시 국부적으로 취성파괴를 일으켜 탈락한 것으로 사료된다.
