Al합금 펄스 Nd:YAG 레이저 점 용접부의 균열 발생기구

Mechanism of Crack Formation in Pulse Nd YAG Laser Spot Welding of Al Alloys

Abstract

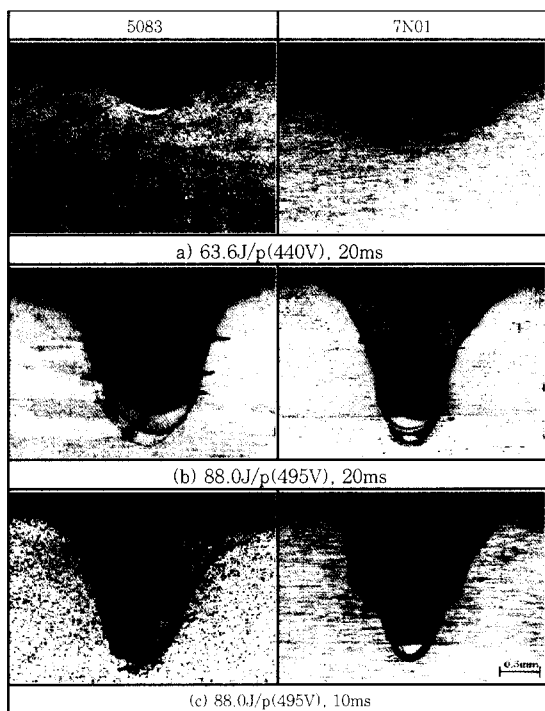
Fig. 1 Cross-sections of laser spot welds with output energy and pulse time

용접금속에서는 센터라인에 따라 발생하는 C_c균열, 응고방향에 따라 발생하는 C_D균열, 루트부의 리플라인(Ripple line)에 따라 발생하는 C_L균열(c), 3종류의 균열이 발생하였다. 여기서 C_c균열은 용접금속의 최종 응고 영역에서 발생하는 균열로서, 그림 1의 (b)에서 알 수 있는 바와 같이 큰 기공과 연계하여 발생하는 것이 특징이다.

따라서 C_b균열은 냉각시에 응고방향과 수직으로 작용하는 인장 스트레인이 잔류액상인 얇은 막에 추가되어 먼저 발생하는 것으로 생각된다. C_c균열은 최후에 응고한 비드 중앙부에는 잔류액상이 면상으로 존재하고, 이 부분에 용융금속 전체가 응고하므로써 발생하는 수축응력에 의해서 발생하는 것으로 생각된다. 특히 이 균열은 그림 1에서 알 수 있는 바와 같이 비드 하부에 큰 기공이 존재하는 경우에만 주로 발생한다. 이것은 웰 부위에 액상 량이 아주 적고, 대부분 상부 네일 헤드 부위에 존재하므로 중앙에 불순물을 많이 함유한 액상이 다량 잔류하고, 응력도 집중적으로 부과되기 때문인 것으로 생각된다.

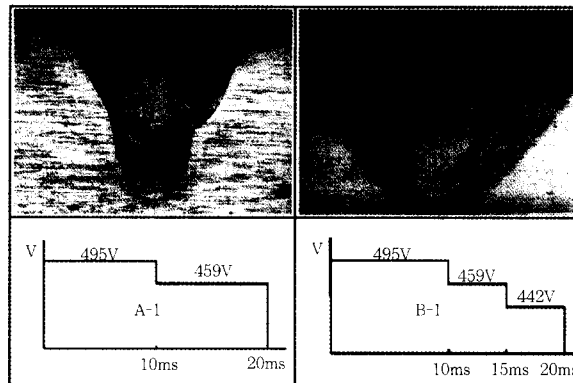
Fig. 2 Cross-sections of laser spot welds with pulse shape in A7N01 alloy

에서는 그림 2에서 알 수 있는 바와 같이 균열은 비드의 웰(well)부에서는 나타나지 않고, 웰부와 네일헤드(nail head)부의 경계에서만 발생하는 것이 특징이다.

한편, 펄스파형을 제어한 비드에서 웰부와 네일 헤드부의 경계에서만 C_b균열이 발생하는 것은 출력에너지를 제어함으로써 웰부에서 응고속도가 감소하여 웰부에서는 균열이 발생하지 않고, 웰부와 네일 헤드부의 경계에서는 웰부와 네일 헤드부에 작용하는 인장응력이 증첩되어 균열이 집중적으로 발생하는 것으로 생각된다.

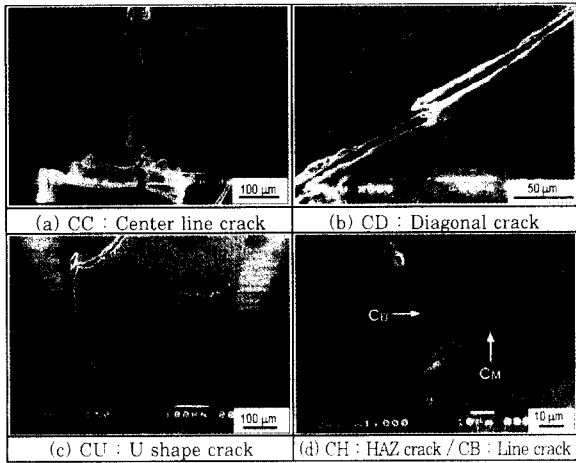
Fig. 3 The various types of crack

C_U 균열은 그림 3의 (c)에서 알 수 있는 바와 같이 용접금속 하부에 존재하는 리플라인에 따라서 U자 형으로 나타나고, A7N01합금에서만 발생하는 것이 특징이다.

HAZ에서는 모재의 길게 연신된 결정립계에 따라서 발생하는 HAZ 균열인 C_H 균열이 발생한다. 그러나, 그림 3의 (d)에서 나타낸 것처럼 C_H 균열과 C_B 균열이 연결된 상태로 혼합된 C_M 균열이 발생하고, 일반적으

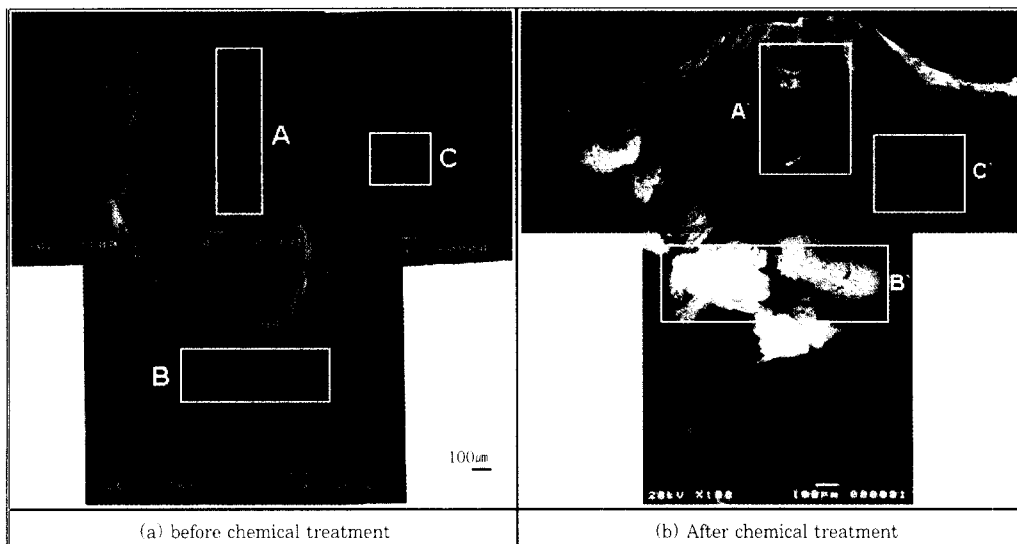
그림 4의 (a)는 균열이 가장 많이 발생한 시험편인 A5083합금을 액체질소에서 냉각한 후 강제적으로 파단한 파면조직을 나타낸 것이고, (b)는 (a)의 반대쪽의 시험편을 10%NaOH 수용액에 침지한 후, 파면을 나타낸 것이다. 그림 5는 그림 4의 (a)에 표시된 A, B 및 C로 표시된 부분을 확대한 SEM사진이다. 그림 4의 (a)에서 파단된 상부는 그림 5의 (a)로부터 입계 파면으로 구성되어 있는 것을 알 수 있고, 이 부위는 원래 센터라인 균열인 C_C 균열이 존재하였던 곳으로 판단된다. 그리고, 중앙에 A로 표시된 부분에 그림 5의 (a)에 표시한 것처럼 또 다른 C_C 균열이 보인다. 하부에 B로 표시된 부분에 수지상 균열인 C_D 균열이, C로 표시된 부분에 HAZ 균열이 보인다. 그림 4의 A로 표시된 C_C 균열은 그림 5의 (a) 및 (b)에서 전형적인 수지상정을 나타내는 것으로부터 응고균열임을 알 수 있다. C_D 균열 파면을 확대한 그림 5의 (c) 및 (d) 파면에서도 전형적인 수지상정을 나타내고 있는 것으로부터, C_D 균열은 응고균열임을 알 수 있다. 또한 C_H 균열인 C부분을 확대한 그림 5의 (e) 및 (f) 파면에서 전혀 소성변형을 한 흔적이 없고, 부드러운 파면을 나타

Fig. 4 SEM fractographs of bead before and after chemical treatment of NaOH

그림 4의 (b)에서 응고균열 및 액화균열과 같은 고온 균열이 발생한 부위에서는 10%NaOH 수용액 처리에 의해 액막이 박리되어 흰색 막이 형성되어 있는 것을 볼 수 있다. 그림 6은 그림 4의 (b)에서 흰색 막이 존재하는 C_c균열 부위인 A'와 기지를 EDX로 분석한 결과를 비교한 것이다. A'에서는 기지보다 Mg, Mn, Fe 농도가 높은 것을 알 수 있다. 표 3은 흰색 막이 존재하는 각 균열 부위를 EPMA로 분석한 결과와 기지와 비교한 것이다. 이것으로부터 C_c균열 부위인 A', C_D균열 부위인 B'에서는 Mg, Mn, Fe 및 Si 농도가 높고, CH균열 부위인 C'에서는 Mg, Mn 및 Si의 농도가 높게 나타남을 알 수 있다.

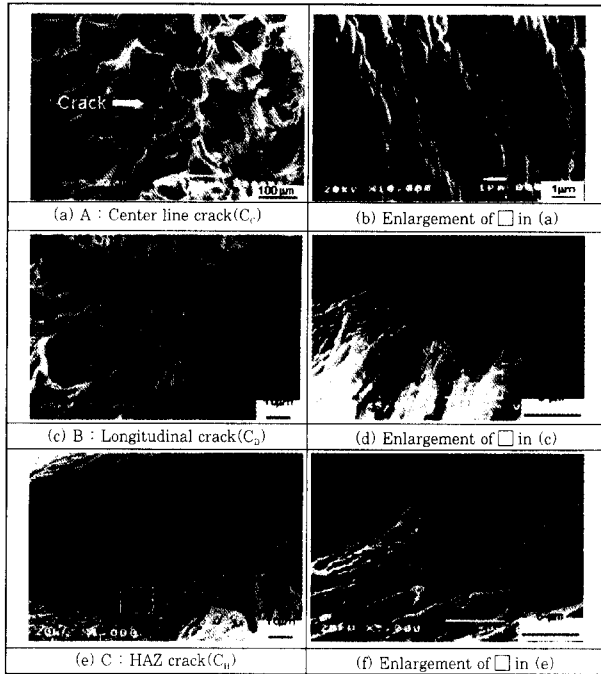
Fig. 5 SEM fractographs of crack occurred in A5083 bead

내는 것으로부터, C_H균열은 액화균열임을 알 수 있다.

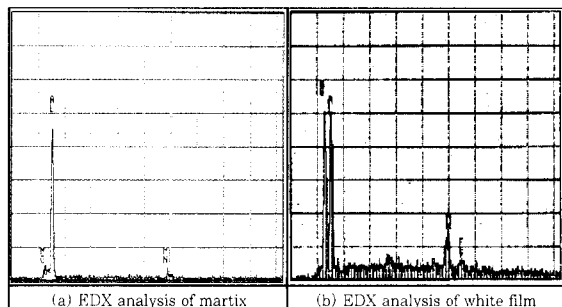
Fig. 6 EDX analysis results of white film in fractography of A5083 alloy

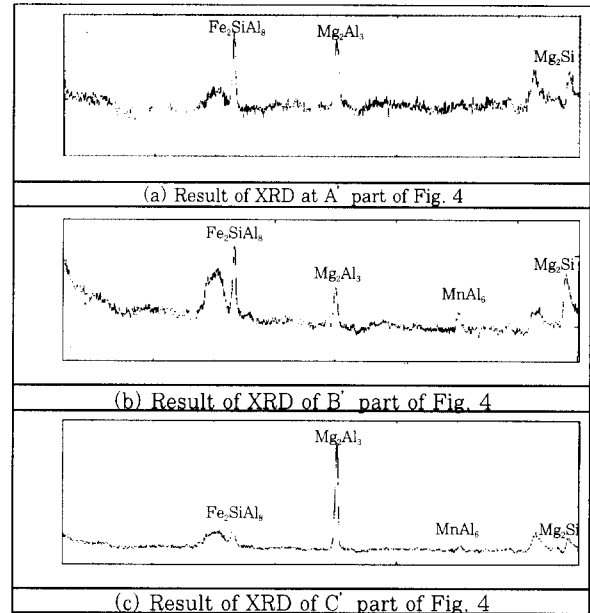
Fig.7 Micro-XRD pattern of white film in fractography of A5083(wt%) alloy

타낸 것이다. 이 결과로부터, C_c균열과 C_D균열 부위에서는 주로 Fe₂SiAl₃, Mg₂Al₃, Mg₂Si상이 존재하고, CH균열은 Mg₂Al₃상이 존재함을 알 수 있다. 이러한 상들은 공정반응에 의해 생성되는 저융점 상들이다.

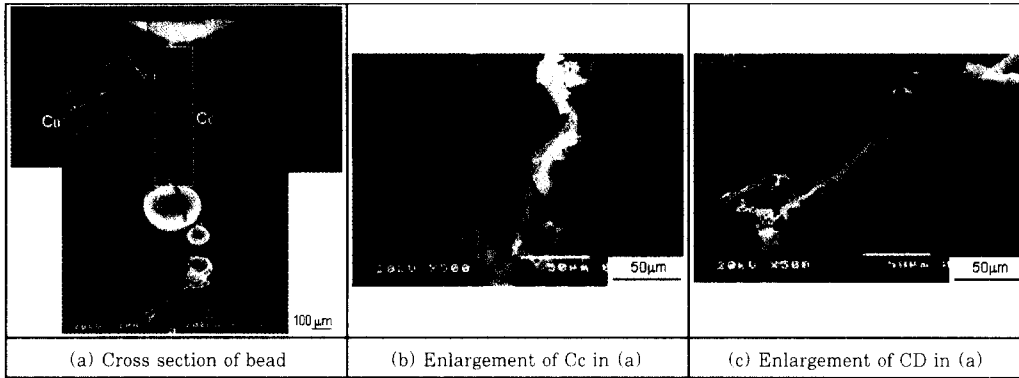
그림 8의 (a)는 A7N01합금의 용접부 단면을 10%NaOH 수용액에 침지한 후, SEM으로 관찰한 비드 모양이고, (b) 및 (c)는 (a)에 C_c 및 C_D로 표시된 부분을 확대한 SEM조직이다. 이것도 마찬가지로 고온균열이 존재한 부위에만 흰색 막이 형성되는 것을 확인할 수 있다. 그림 9는 흰색 막이 존재하는 C_c균열 부위와 기지를 EDX로 분석한 결과를 비교한 것이다. C_c균열 부위에서는 Zn농도가 아주 높은 것을 알 수 있다. 표 4는 흰색 막이 존재하는 각 균열 부위를 EPMA로 분석한 결과와 흰색 막이 형성되어 있지 않은 기지와 비교한 것이다. 균열이 없는 부위와 비교하면, C_c균열 및 C_D균열 부위에서는 Al농도가 아주 낮고, Zn농도가 아주 높고, Mg, Fe, 및 Cu의 농도가 약간 높은 것을 알 수 있다. 그림 10은 C_c균열 및 C_D균열 주위에 흰색 막에 대해서 마이크로 XRD로 분석

Fig. 8 Cross-sections of bead after chemical treatment in A7N01 alloy

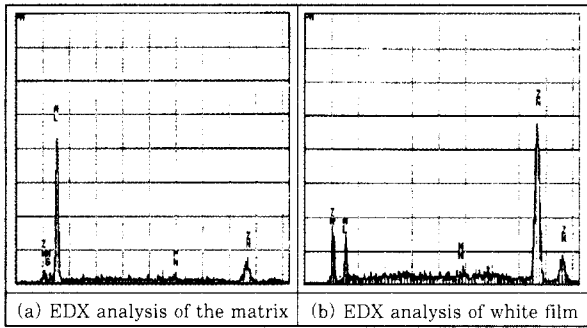
Fig. 9 EDX analysis results of white film in microstructure of A7N01 alloy

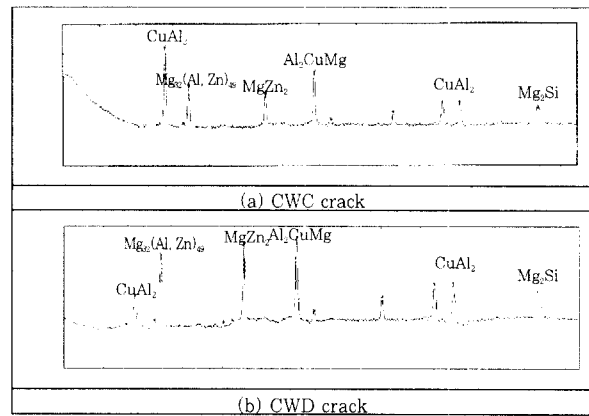
Fig. 10 Micro-XRD patterns of white phase in A7N01 alloy.

한 결과를 나타낸 것이다. C_c균열과 C_D균열 부위에서는 동일하게 CuAl₂, Mg₃₂(Al,Zn)₃, MgZn₂, Al₂CuMg 및 Mg₂Si 상이 존재함을 알 수 있다. 이 상들은 공정반응에 의해 생성되는 저융점 상들이다. 용착금속의 응고시 덴드라이트 경계 및 최종 응고부에 합금원소의 편석에 의해 형성되거나, HAZ근방의 결정입계에 합금원소가 편석된 경우, 액화되어 형성되는 것으로 생각된다. 그림 11의 (a)는 A7N01합금의 용

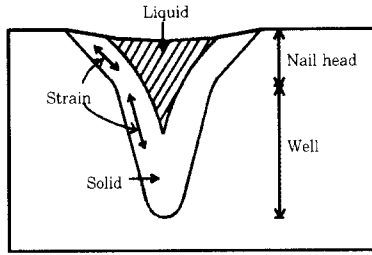
한편 레이저 용접부의 키홀형의 용융지에서는 그림 12¹⁷⁾에 표시한 우선 웰(well) 부위에서 먼저 응고가 시작되고, 이때 웰부에 그림에 표시한 바와 같이 응고

방향과 수직 방향으로 인장응력이 부과되고, 계속해서 네일 헤드(nail head) 부위에서 응고가 진행되면, 이곳도 그림과 같이 응고방향과 수직방향으로 인장응력이 부과된다고 알려져 있다¹⁷⁾.

Fig. 12 Distribution of strain occurred during cooling procedure in laser welding
