## 터널 배면 공동 뒤편 채움 재료의 개발 - Development of Tunnel Backfill Grouting -

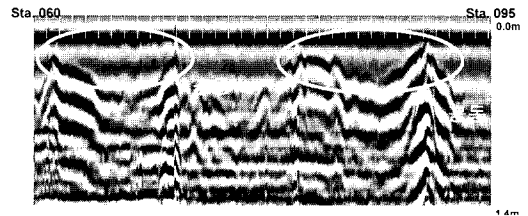
그림 1. 국도 00-2터널 GPR 해석 단면도

아래의 그림은 국도 31번 00-2터널(도로 터널)의 천정부에 대하여 실시한 GPR 탐사 결과이며, 터널의 라이닝 배면에 공동이 존재하는 것을 확인할 수 있다.

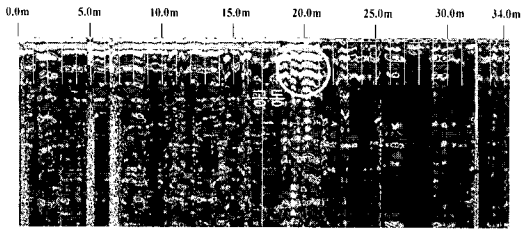
그림 2. 고속도로 ○○터널 GPR 해석 단면도

아래의 그림은 고속도로 0-0공구 00터널(고속도로 터널)의 천정부에 대하여 실시한 GPR 탐사 결과이며 터널의 라이닝 배면에 공동이 존재한다.

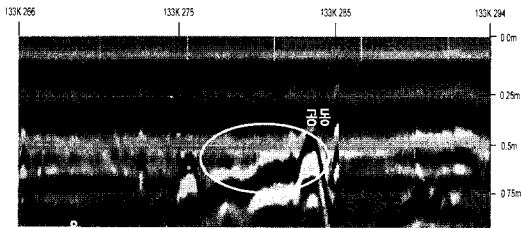
그림 3. 철도 ○○-1터널 GPR 해석 단면도

아래의 그림은 전라선 ○○-1터널(철도 터널)의 청정부에 대하여 실시한 GPR 탐사 결과이다. 터널의 라이닝 배면에 공동이 여러 곳에 존재하는 것을 볼 수 있다.

상기 탐사 결과들을 살펴보면 터널 라이닝 배면 충전이 완벽하지 않다는 것을 알 수 있다. 현재 배면 공동을 충전하기 위해서 대개 시멘트 페이스트나 모르타르 등의 그라우팅 재료를 사용하여 채우는 방법을 채택하고 있지만 완전 충전이 이루어지지 않아 상당수의 터널에서 보수가 요구되고 있으며, 특히 노후 터널에서는 토압의 불균등한 작용으로 인해 라이닝에 누수 현상이 심각하다.

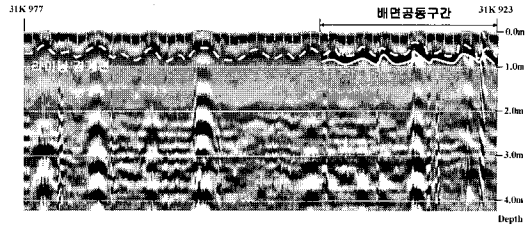
그림 7. 터널 배면 뒤채움재 시공 전 탐사 결과

공동의 깊이를 측정하기 위해서는 공동 상부에서 반사되는 신호와 하부에서 반사되는 신호가 분리되어야 한다. 그러나 대부분의 라이닝 배면 공동은 소규모이므로 그 깊이를 정확하게 판단하기는 어렵다. 또한 각종 철근 및 지보재 등에 의해 회절 신호와 산란 신호가 다수 존재하기 때문에 공동의 깊이를 정확하게 계산하기는 쉽지 않다. 그러나 본 탐사에서는 31K 425 ~ 31K 923 구간에서 라이닝 배면에 비교적 선명한 공동의 반사체를 확인할 수 있었다.

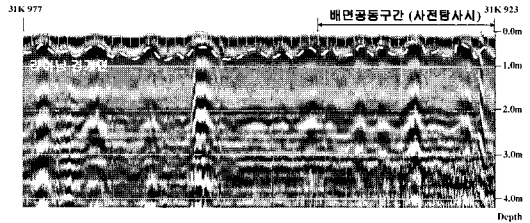
그림 8. 터널 배면 공동 뒤채움재 시공 후 탐사 결과

터널 배면 뒤채움재 시험 시공을 실시한 후 그 효과를 확인하기 위하여 GPR 탐사를 실시하였다. 탐사에 동원된 장비 및 현장 여건은 사전 GPR 탐사와 동일하게 설정하였으며 탐사 결과는 아래 <그림 8>과 같다. 결과에 의하면, 사전 탐사에서 나타났던 공동 구간의 반사체가 시공 후 탐사 결과에서는 나타나지 않음으로써 개선된 재료의 완전 배면 공동 충전 효과를 확인할 수 있었다.
