## 형광등용 안정기의 화재원인 판정에 관한 연구 A Study on the Judgment of Fire Cause of Ballast for Fluorescent Lamp

Chung Seog Choi<sup>†</sup> · Dong Hyun Baek\*

한국전기안전공사부설 전기안전시험연구원  
\*경원전문대학 소방안전관리과

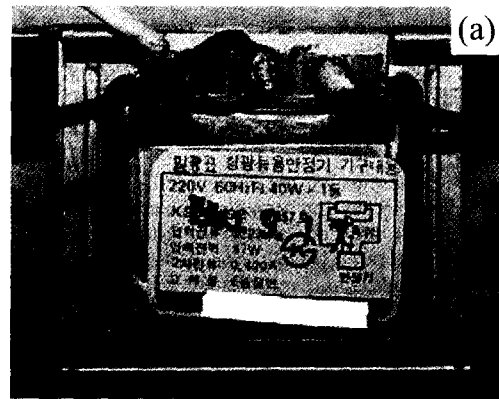
(a) 10초 경과

형광등용 안정기의 단자간에 내전압시험기를 이용하여 전압을 인가하였을 때의 발화된 형태를 Fig. 2에 나타냈다. Fig. 2(a)는 안정기 입력단자에 3,500[V]을 인가하고 10초 경과되었을 때의 사진으로 미세한 불꽃방전이 일어나고 있음을 관측할 수 있었다. Fig. 2(b)는

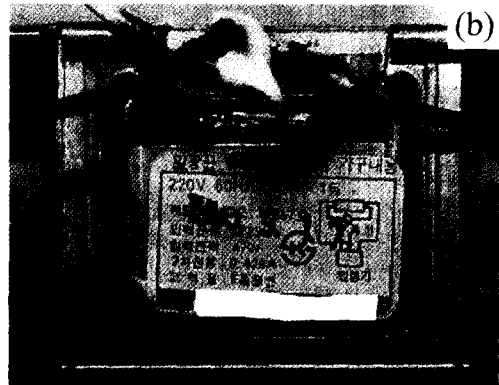
(b) 2분 경과

동일한 조건에서 2분 경과한 사진으로 전선의 절연물에 착화되어 불꽃이 왕성한 성장을 하고 있음을 알 수 있다. 이런 상태에서 전원을 차단하여도 연소는 일정 시간 계속된 것으로 보아 주위에 인화성 물질이 있을 경우 연속적인 화재로 이어질 수 있다. 즉 전기화재 예방 및 안전을 고려해 볼 때 배선기구의 난연화는 대단히 중요하며 난연재료 사용의 필요성을 인식하였다.

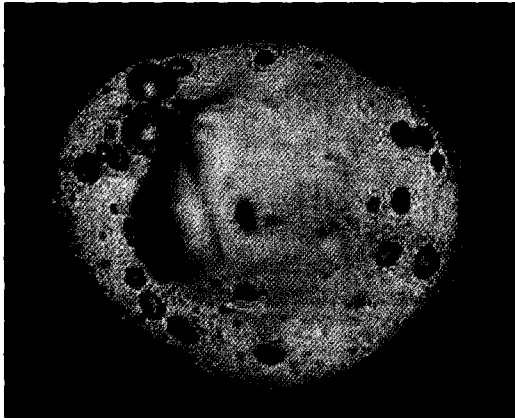
Fig. 5. 단락된 안정기 권선의 금속현미경 사진(400배).

Fig. 5는 단락에 의해 생성된 용융부분의 금속현미경 사진으로 입자(particle)들 사이의 보이드(void) 및 주상구조(columnar structure)가 잘 성장되어 있음을 알 수 있다. 이것은 단락에 의한 구조 특징으로 순간적인 전기에너지의 공급에 의한 용융이라 말할 수 있으며 이런 특징을 응용하여 발화원의 종류를 판단할 수 있다.

4. 단락 권선의 금속현미경 분석에서 경계면을 중심으로 주상조직 및 보이드 성장의 규칙성이 확인된 것으로 보아 전기적인 단락이 층간에 일어났음이 증명되었다.

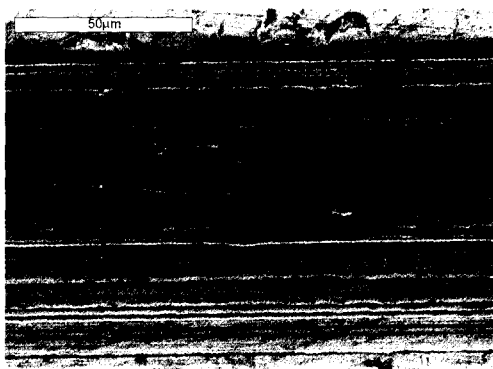
(a) 정상 권선

Fig. 6은 용융된 권선의 미세구조를 밝히기 위해 주사전자현미경(SEM)을 이용하여 나타낸 사진이다. Fig. 6(a)는 정상전선으로 구리 고유의 입자배열을 보이고 있다. 그러나 Fig. 6(b)는 단락에 의해서 짧은 시간에

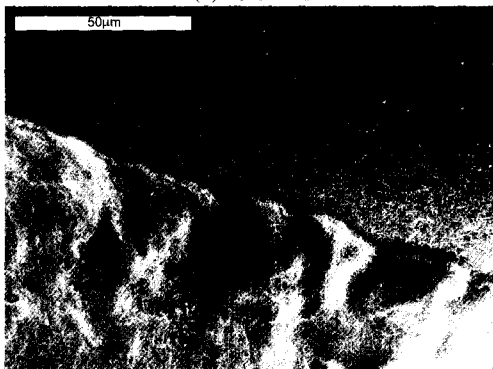
(b) 단락 전선

용융되고 재결합됨으로서 경계면을 중심으로 심하게 변형되어 있음을 보여준다. 즉 단락에 따른 격렬한 발열산화반응(exothermic oxidation reaction)이 일어났음을 의미한다.

5. SEM을 이용한 미세구조 분석에서도 경계면을 중심으로 짧은 시간에 용융되고 재결합되었음이 확인되었다. 이것은 순간단락에 따른 격렬한 발열산화반응(exothermic oxidation reaction)이 일어났음을 의미한다.

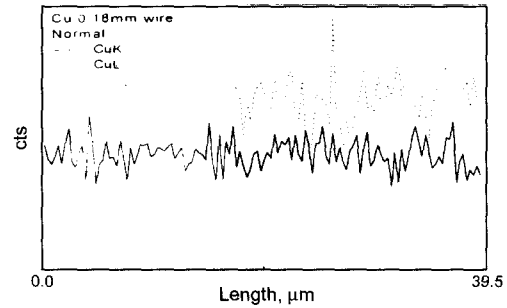
(a) 정상 권선

Fig. 7은 에너지분산분석기(EDX)를 이용하여 용융부분의 스펙트라를 나타낸 것이다. Fig. 7(a)는 정상상태의 line scan 스펙트라로서 Cu의 주된 구성요소인 CuL, CuK 등이 고르게 분포하고 있다. Fig. 7(b)는 단락된 안정기 권선의 스펙트라로서 정상상태의 스펙트라와 다르게 OK line이 고르게 관측되고 있다. 이것은 SEM 분석에서도 확인되었듯이 재결합 과정에서 산소가 반응에 참여했음을 의미한다.

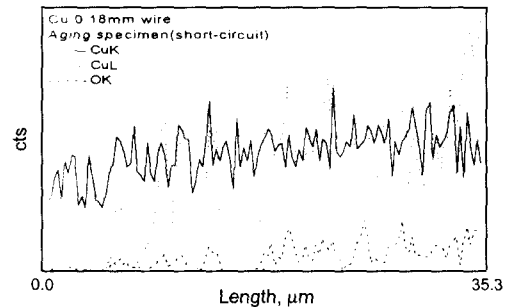
(b) 단락 권선

6. EDX를 이용한 용융부분의 스펙트라 분석에서 Cu의 주된 구성요소인 CuL, CuK lines뿐만 아니라 OK line이 고르게 관측되고 있다. 이것은 재결합 과정에서

산소가 반응에 참여했음을 의미한다.
