# 교통사고의 분석과 문제점 - 경주시 인왕동 사고를 중심으로 -

## An Investigation of the Car Accident in Kyongju

**Abstract :** In a car accident in Kyongju, each of the two occupants insisted that he was not driving the car. The accident was investigated to determine who the driver is through careful review of the collision report, the statements of accident and witness, photographs taken at the scene, and the expert report of the National Institute of Scientific Investigation. The accident was reconstructed based on the physical principles, injuries of occupants, damages of the involved vehicles and their final stops. A mistake was found in the expert report.

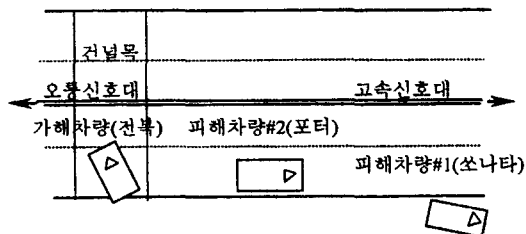
Fig. 2. Final stops of the involved vehicles

피해차량 #1(쏘나타)은 가해차량이 중앙선을 넘어 피해차량의 왼쪽 부분을 충격함에 따라 진행방향이 오른쪽으로 꺾여 도로아래에 정지하였고, 피해차량 #2(포터)는 진행하던 차로에 정지하였다.

가 되고,  $m$ 은 차량의 질량,  $V$ 는 속도벡터,  $t$ 는 시간을 나타낸다. 그러므로 식 (2)에서 피해차량의 속력과 질량이 크고 무게중심에 대한 충격점의 위치벡터  $X$ 가 클 수록 큰 회전운동이 일어나게 된다. 앞의 Fig. 2에 나타난 최종 정지위치를 고려할 때 가해차량이 전복할 때 회전한 각도는 반시계 방향의 80~90도로 추정된다.

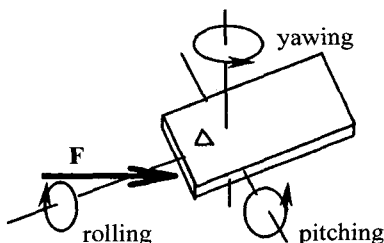
Fig. 7은 2차 충돌의 방향을 그린 것으로, 충격력의 방향은 약 2시 방향으로 추정된다. 차량의 앞부분에 큰 충격력이 작용하면 앞뒤방향의 피칭, 좌우방향의 롤링과 회전이 동시에 일어난다<sup>3)</sup>. 1차 충돌로 가해차량의 운동에너지가 상당히 감소되었더라도 2차 충돌에서 큰 피칭과 롤링 및 회전운동이 일어나게 된다. 충돌부위가 1차에 비해 강도가 크고 탄성이 작은 범퍼일 뿐만 아니라 피해차량의 속력이 컸기 때문이다. 2차 충돌에서는 탑승자가 오른쪽 전방 2시 방향으로 쏠리고, 회전운동의 원심력에 의해 뒤쪽으로 밀리고 롤링 및 피칭운동으로 조수석 탑승자의 몸이 회전하게 된다. 이때 조수석 탑승자의 머리가 천장 손잡이 쪽으로 이동하게 된다.

가해차량의 운전석 앞부분이 위의 그림과 같이 충돌함으로써 반시계 방향의 모멘트가 작용하고 따라서 반시계 방향의 회전운동이 일어난다. 이 때 가해차량의 모멘트 벡터  $M$ 은

Fig. 7. Notion of Sonata II followed the second head-on collision
