# 고속도로터널의 붕락유형과 원인 분석

## Analysis of Collapse Shape and Cause in the Highway Tunnel

The collapse shapes and causes of tunnel in the highway were analyzed and reinforced methods of tunnel were investigated in the paper. Collapse shapes of tunnel are divided into three types such as subsurface failure, small scale wedge failure and slickenside strata failure. These three shapes consist of 35%, 50%, and 15%, respectively. The 85% of collapse was located near the entrance and exit of tunnel. The 15% was located at the intersection of emergency laybys. When tunnel collapses are analyzed by the failure concept, sliding failure amounts to more than 83%.

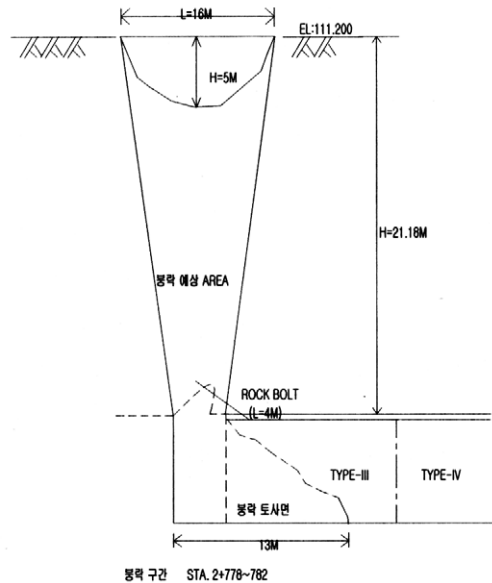
그림 5. ㄱ터널 붕락부 현황도

ㄱ터널은 시추결과 풍화도가 18.0m 심도까지 분포하고 25.0m 심도까지는 부분적으로 풍화가 심한 풍화암층이 분포한다. 본 터널의 연장은 795m인 2차선 병렬터널로서 붕락이 발생되기전 구간부터 터널중방향의 지층변화가 심하여 지보패턴의 변경이 잦았으며 시공과정중 수차례에 걸쳐 이미 소규모의 붕락현상이 발생하였다. 붕락구간은 입구부 기준 40m 지점에서 발생되었다. 터널의 붕락규모로는 지표면에서 함몰된 공동의 깊이가 4~5m, 직경이 16m이며 터널말장에서 붕락부위까지 길이 4m에

또한 붕괴형태로는 터널천단에서 지표까지 공동이 깔때기 형상으로 형성되어 있었다.

붕락이 발생한 터널 천단부의 지반상태를 살펴보면 암반이라기보다는 풍화토에 가까운 상태이고 터널 중방향으로 지층의 변화가 심한 구간이다. 특히, 붕락이 발생한 부분의 상부 지표면은 소규모 계곡부에 위치하고 있어서 인접지역보다 지반상태가 불량하였다. 계곡부는 인접한 두 지역의 접촉지대이기 때문에 암반의 파쇄정도가 심할 뿐만 아니라 붕락 당일에 70mm 정도의 강우가 내림으로서 파쇄대를 따라 강우가 침투하므로서 지반의 결합력 및 전단강도가 급격히 감소된 상태였다. 따라서 굴착직후 이 불연속면을 중심으로 숏크리트가 경화되기 전 이완되므로서 숏크리트가 지보능력을 상실, 터널 붕락현상이 생긴 것으로 분석되었다.

붕락이 발생한 구역에 대해서는 추가적인 붕괴를 방지하기 위해 1차로 토사를 이용하여 지표까지 되메우기를 실시하고 숏크리트로 타설한 상태이다. 우선 되메우기한 토사자체의 강도를 증가시키기 위하여 그림 12와 같이 시멘트 그라우팅을 실시하였다.

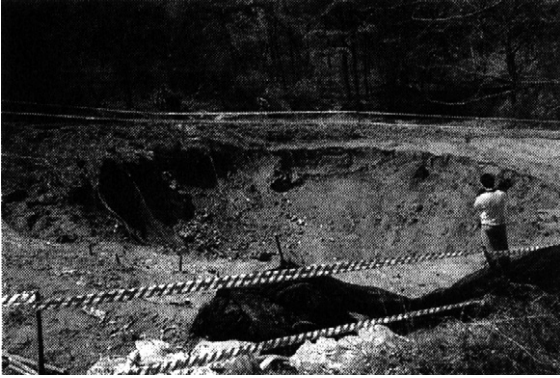
사진 1. 지표면 함몰부(직경 16m, 깊이 5m)

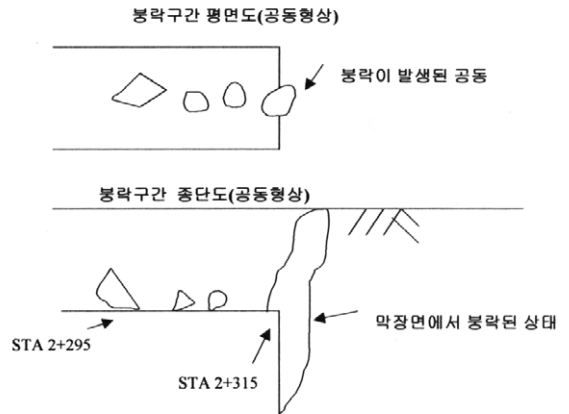
그림 6. L터널 붕락부 현황도

본 터널붕락구간은 봉적층이 17.0m 심도까지 분포하고 41.0m 심도까지는 풍화암층이 분포하는데 호상의 판상 석회암과, 충식석회암 및 도로마이트가 협재되어 나타난다. 이러한 상이한 2가지 지질상태가 접촉되는곳에 위치한 관계로 단층 및 변질작용에 의한 파쇄가 발달되어 있고 석회암의 용식작용에 의한 공동이 존재한다. 총연장은 1190m의 2차선 병렬 터널로서 당초설계에는 터널 입, 출구부 양방향에서 굴착을 진행하도록 되어 있었으나 출구쪽 공사진입로 개설을 위한 용지매수가 여의치 않아 입구측에서만 굴착을 진행하였다. 이와같은 일방향 굴착방법으로 하행선 출구부 기준 115m 지점에서 지보패턴Ⅲ으로 굴착을 진행중 터널 천단 상부에 존재하는 자연공동으로 인해 막장에서 붕락이 발생하였다. 상행선은 하행선 붕락발생전 출구부 기준 30m 지점까지 굴착한 상태에서 막장의 지질조건이 불량하여 더 이상 굴착을 진행하지 않은 상태였다. 본 터널의 붕락규모로는 지표면에서 함몰된 공동의 깊이가 2 ~3m, 직경이 2.5m가 되었다. 또한 터널막장에서 붕락부위까지 거리가 약 5m~6m가 되었다. 붕괴형태로는 터널천단에서 지표까지 공동이 형성되어

터널굴착중에 붕락이 발생한 하행선 75m 지점(출구부 기준)은 기반암인 석회암이 터널 막장까지 분포하고 있는 것으로 조사되었다. 그러나 초기 지반조사결과에는 공동을 발견하지는 못하였지만 터널 내부로 쏟아져 내린 붕락 토사와 붕락 후 조사된 공동의 형태로 본다면 자연상태의 공동인 것으로 확인되었다. 즉 계곡으로부터 파쇄대를 통해 흘러 내려온 지하수에 의해 석회암이 용식작용을 받아 공동이 형성되고 이러한 공동에 토사나 풍화물 등이 유입되어 공동을 채우고 있었던 것으로 판단되며 비저항탐사 결과를 보면 이러한 파쇄대 및 연약대는 하행선의 경우 45m지점(출구부기준)까지 발달되어 있는 것으로 조사되었다. 따라서 터널막장에서의 굴착시 발파 등의 충격 및 진동으로 인해 천장부 암괴간의 각종 불연속면이 이완되고 아울러 막장내로 지하수가 유입되고 불연속면내의 충전물이 유출된다. 이로 인하여 굴착시 천장부에서의 암괴간의 결합력이 저감됨에 따라 국부적인 낙반으로 인해 그 상부에 위치하던 암괴 및 토사층이 붕락되었다.

본 터널구간은 지형상으로 볼 때 붕락위치는 계곡부에 위치하고 있다. 터널붕락에 따른 터널단면에 편토압의 작용으로 기존 지층의 구조적인 토립자 배열이 이완되어 터널단면 주변의 작용응력이 균형을 잃은 상태로서 터널단면의 안정성을 유지하기 위한 지반보강공법이 필요하였다. 본 붕락구간에 대한 일차적인 지반개량공법은 주 대상지층이 토사층으로 주입시 충전효과를 고려하여 시멘트 크 밀크(CTC 1000mm간격)로 터널 상부 연약지반을 지상에서 보강토록하였다. 시멘트 밀크에 의한 지반보강후 터널굴착시 안정성이 충분히 확보되도록 예상 붕락가능범위에 대하여 터널내부에서 침투성이 양호하고 균질한 지반개량이 가능한 SGR공법과 Pipe Roof공법을 그림 14와 같이 병용하여 적용하였다.

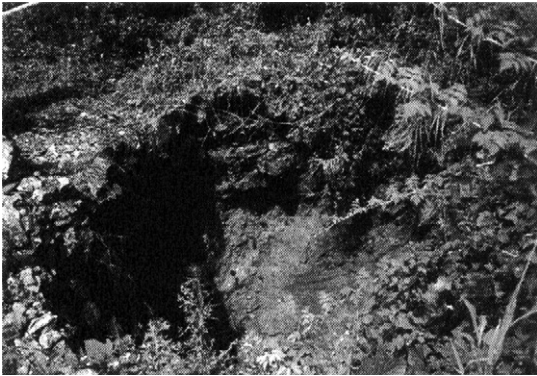
사진 2. 지표면 함몰부(직경 2.5m)

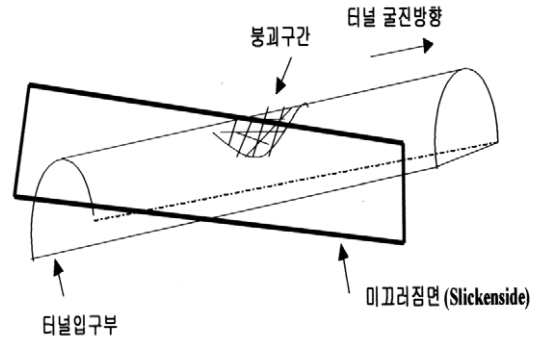
그림 7. 붕락부 단층방향(10°)

그림 7과 같이 갱구부 터널측과 10° 정도로 교차하고 터널좌측(중점부를 향하여)으로 70° 정도 경사진 단층을 따라 파괴가 발생하였다. 미끄러짐면을 경계로 후방에는 보강공법이 생략되고 갱지보재와 슛크리트로만 지지된 상태에서 지보공이 상부 하중을 지탱하지 못하므로서 단층과 모암에서 절리면을 따라 이완이 발생하였다.

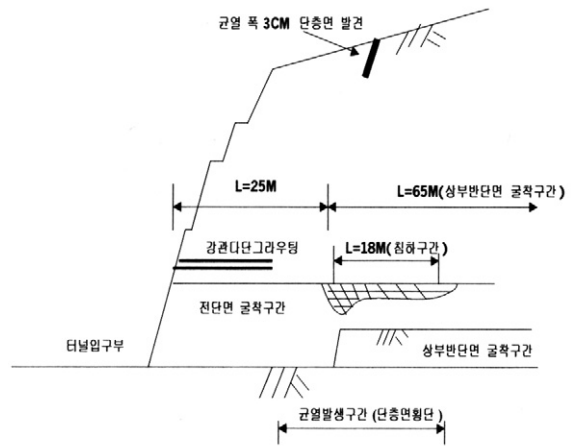
그림 8. 터널 붕락부 현황도

본 터널붕락구간은 풍화토 10.0m, 풍화정도가 심한 화강 풍화암층이 30.0m까지 분포하고 점토가 협재된 소규모 단층이 발달되어 있다. 본 터널연장은 857m인 2차선 병렬터널로서 붕락이 발생하기전 상행선은 갱구부에서 지보패턴 V로 상부 반단면을 약 90m 선굴착하고 이어서 하부반단면을 굴착하던 중 그림 8과 같이 입구부에서 17m 후방지점에서 직후방으로 약 26m 구간에 걸쳐서 균열 및 침하 15cm~50cm가 발생하였다. 또한, 갱구부 사면에도 상행선 터널 좌측상부에서 터널 방향과 10°의 각도로 교차되는 미끄럼면을 경계로 지표부에 균열폭 3cm, 침하 20cm 정도 발생되었다. 그러나 강관다단그라우팅 공법이 적용된 입구부 17m 구간에는 침하 및 균열이 발생치 않았다. 본 터널의 붕괴규모는 입구부에서 직후방으로 약 26m구간에 걸쳐 균열 및 침하가 발생하였고, 터널 천단부에서 약 15cm ~ 50cm의 침하가 발생하였다. 또한 붕괴형태는 상행선 터널 좌측상부에서 터널방향과 10°의 각도로 교차되는 단층을 경계로 터널내 부등침하가 발생하였다.

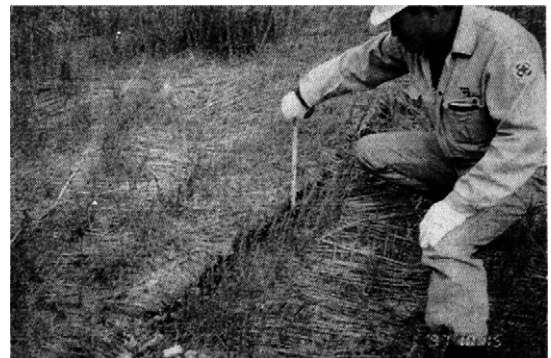
사진 3. 터널상단부 지표면 균열

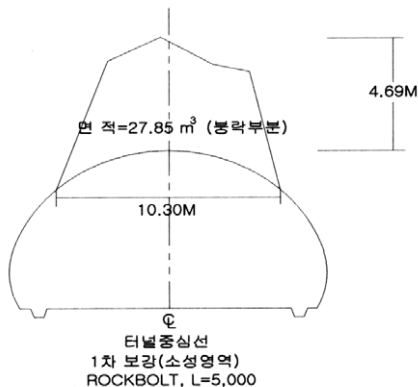
그림 9. ㄹ터널 붕락부 현황도

본 터널은 시추결과 붕락구간은 붕적층이 2.0m 내외로 분포하고 터널심도까지는 흑운모 화강암, 각섬석 화강암 등 전반적으로 보통~양호한 암반층이 분포한다. 본 터널의 연장은 1400m 2차선 병렬터널로서 붕락지점도 암반이 비교적 양호한 경우로 별다른 보강대책없이 발파후 막장면의 버력을 처리하는 과정에서 입구부 기준으로 223m 지점에서 약 7m구간에 걸쳐 급작히 썩기형태의 암반블럭 붕락이 발생하였다. 본 터널의 붕락규모는 입구부에서 직후방으로 약 223m 지점에서 27.85m<sup>3</sup>이다. 붕락길이는 4.69m, 폭 10.3m이다. 또한 붕락형태로는 터널 천장부에서 썩기형태의 국부적인 암반붕락이 발생하였다.

본 터널암질의 경우 붕락발생구간 이전에는 보통~양호 구간으로 굴착작업이 순조롭게 진행되었다. 그러나 붕락구간에서 부분적으로 절리방향이 불리하게 되어 있었는데 이를 주의깊게 관찰하지 못하고 원설계대로 지보패턴Ⅱ를 적용하였다. 따라서 발파진동과 지보재의 지보능력 부족때문에 썩기형태의 암반블럭의 무게를 지탱하지 못하고 붕락되었다.

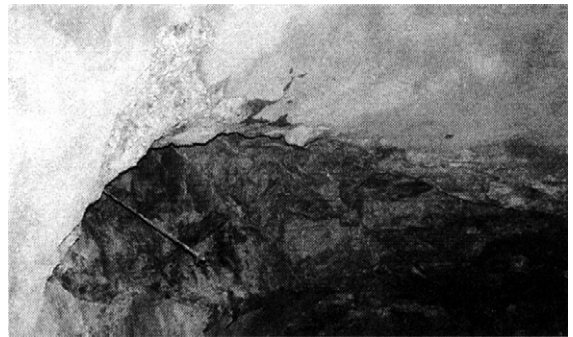
사진 4. 붕락사진(썩기형태)

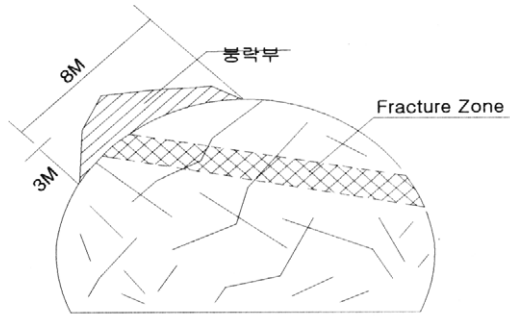
그림 10. 터널 붕락부 현황도

본 터널구간의 붕락지점은 본선터널과 비상주차대 접속 지점으로 풍화도가 12.0m 심도까지 분포한다. 하부로는 암질상태는 전반적으로 양호하나 붕락된 지점 부근에서는 그림 10과 같이 부분적으로 파쇄대가 나타났다. 본 터널은 3300m의 2차선 병렬터널로서 본선터널과 비상주차대 접속지점에서 굴진하던중 붕락이 발생하였다.본 터널의 붕락규모는 입구부에서 직후방으로 1561m 지점에서 8m<sup>3</sup>이고 붕락길이는 3.0m, 폭 8.0m이다. 또한 붕락형태로는 좌측 천장부에서 썩기형태의 국부적인 암반 붕락이 발생하였다.

암질상태는 부분적으로 파쇄대가 존재하는 연암정도의 암석으로 열린 고등색을 띄고있다. 굴진방향측으로 40° - 70° 정도가 주절리를 이루고 있다. 절리상태는 불규칙하게 전체적으로 발달되어 있으며 경사면은 미끄러짐면을 이루어 붕락된 부분과 예각을 이루고 있어 본선 굴진시 발파로 인한 진동의 영향으로 경사 및 절리면을 따라 활동을 일으킨 것으로 조사되었다.

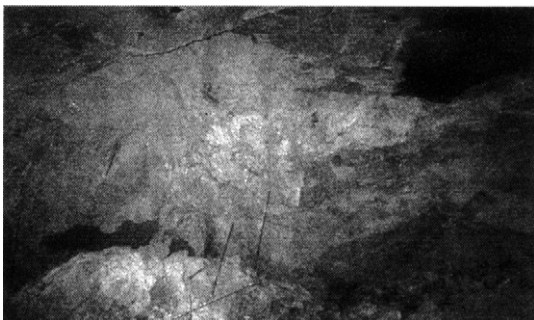
사진 5. 붕락부 막장면 (록볼트 탈락)

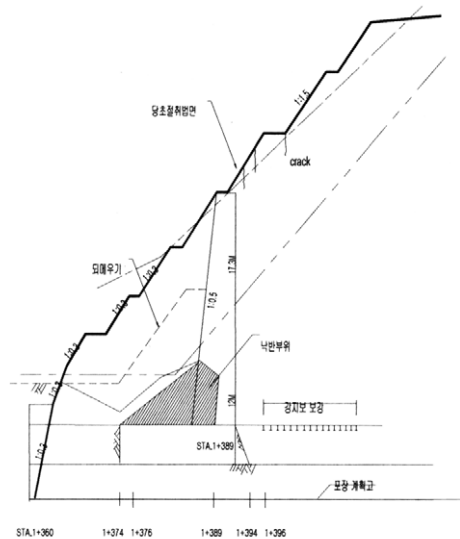
그림 11. 비터널 붕락 현황도

~ 21.0m심도까지 분포하며 이후로는 절리가 심한 연암층이 분포한다. 본 터널의 연장은 650m인 4차선 병렬터널로서 붕락이 발생하기전 소규모의 부분적인 붕락현상이 있었다. 본 터널의 경우 배수문제 및 지형여건상 장비이동에 대한 문제점이 많아서 출구부측에서만 일방향 굴착을 수행하던중 입구측과 약 20m 정도 거리를 남겨두고 터널천정부에서 국부적인 암반붕락과 터널 상부 지표면에 폭 17m, 깊이 6~7m균열이 발생하였다. 본 터널의 붕락규모는 입구부 기준 20m지점에서 50m<sup>3</sup>이다. 또한 붕락형태로는 썩기형태의 국부적인 암반붕락이 발생하였다.

본 터널의 경우 4차선 터널로서 입구측의 지반조건이 굴착에는 불리한 지반이었지만 입구측 지형상의 문제로 인하여 출구쪽 방향에서만 지보패턴 Ⅲ으로 굴착을 하였다. 입구측에 근접하였을 때 추가적인 보강공법을 적용하지 않고 굴착을 함으로서 상부하중을 지보재가 견디지 못하고 붕락이 발생하였다.

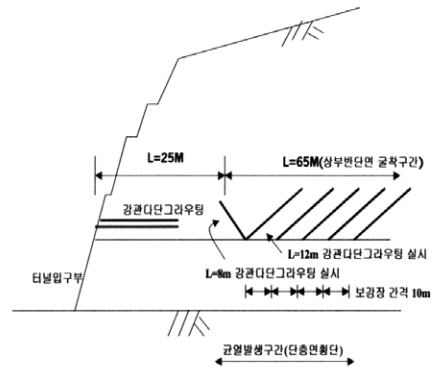
그림 16. 봉락구간 보강단면도

본 터널의 기굴착구간 및 미굴착구간은 완전히 풍화된 화강암이 기반암으로 구성되어 있다. 특히 점토가 협재된 단층대가 존재하여 터널좌측부(0~115°)에 응력 및 소성영역이 어깨부 및 SL에 집중적으로 편중되어 있다. 그림 16과 같이 기굴착구간에 대한 보강영역은 0~150°, 터널굴착부 좌측(0~115°), 우측(115~150°)의 보강간격을 각각 0.5m, 0.6m로 달리하여 보강하였다.

천공각도는 기존 굴착된 터널의 숏크리트면에서 천공하게 되므로 장비설치에 필요한 최소한의 천공각도 20~30°의 각도로 천공하였다. 보강길이는 시공상의 문제 및 지반 교란 문제점의 발생을 방지하기 위해 12m의 보강장으로 보강하였다. 갱구부는 기존의 갱구부 보강과의 중복을 피하기 위해 갱내에서 갱구부를 향한 방향으로 8m 보강장으로 실시하였다.

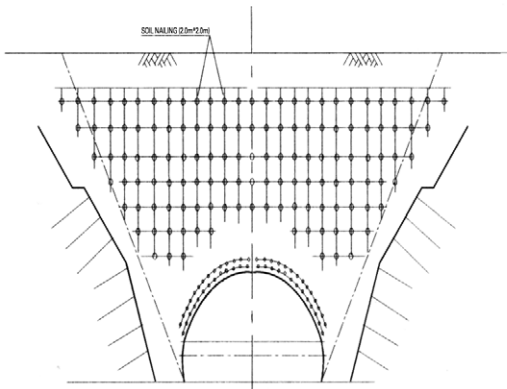
그림 18. 붕락부 갭문 보강 방안

갱구부 사면의 절취 암사면은 풍화대가 깊고 파쇄대가 발달하여 일부 토사의 유실과 추가 활동이 예상되는 곳으로 이미 터널 상부지반이 이완되었다. 또한 붕락구간이 터널입구부에 인접해 있으므로 붕락된 구간을 개착식 터널로 변경하였다. 입구부 사면은 토사 또는 모암의 풍화가 심하고 파쇄대가 깊어서 모암 상층부의 토사유실이 예상되어 사면 활동 억지공으로서 효과가 우수한 soil nailing공을 그림 18과 같이 실시하였다.
