## 淺層 山沙汰 발생에서의 물리 모델의 적용

김재수<sup>1)</sup> · 김남춘<sup>2)</sup> · 이현호<sup>3)</sup>

## Application of a Physically Based Model to Shallow landsliding

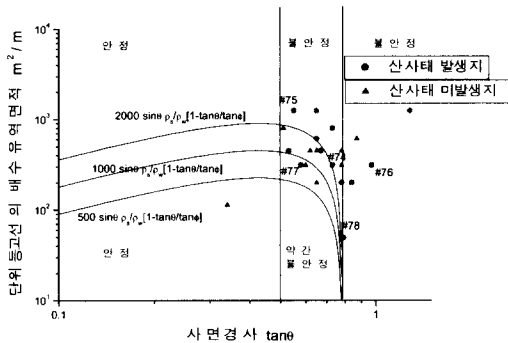
그림 2. 사면안정에 관여하는 면적 - 경사도 관계  $\rho_s/\rho_w=2, \tan \phi=1, T/q=500,1000,2000$  수분 매개변수 투수도  $T(\text{m}^2/\text{d})$ , 강우강도  $q(\text{m}/\text{d})$

산림청의 산사태 판정표에서는 강우강도에 대한 고려를 하지 않고 있다. 24개 지점의 조사 내에서는 모암, 경사위치, 임상, 사면형, 토심은 거의 같으므로 사면길이에 의한 배수면적과 사면경사도에 대하여 강우강도를 고려하여 보았다. 그림 2에서 폭선의 위치에 따라 사면의 안정 여부를 판단하고 있다. 점착성이 없는 조사 지역의 토양에서 천층산사태 발생의 최소면적

의 수문매개변수( $T/q$ )에 따라 3개의 선을 그었다. 강우강도가 높아짐에 따라 수문매개변수( $T/q$ )는 작아지며, 그에 따라 불안정한 사면이 점차 늘어나고 있다(Montgomery, 1994; Montgomery et al, 1994; Pack, 1997).

철탑74, 철탑75, 철탑76지역은 비교적 약한 강우에도 쉽게 붕괴위험지역에 포함되지만 철탑77 지점은 낮은 수문 매개변수에 의하여 위험지역으로 판단되고 있다. 즉 철탑77 지역은 지형과 경사를 고려하였을 때는 다른 4개의 철탑(철탑 78 포함)과 비교하면 가장 안전한 지점으로, 산사태가 가장 발생하기 어려운 지점이라고 할 수 있다.

조사지역의  $T$ 는  $65 \text{ m}^2/\text{d}$ 이므로 광탄면의 최대 강우강도  $110 \text{ mm/hr}$ 일 때의 천층산사태 발생 최소 면적은  $65/0.110 \times \sin 30 \times 2 \times (1 - \tan 30) = 250 \text{ m}^2$ 이다. 철탑77의 배수면적은  $312.5 \text{ m}^2$ 이지만 사면이 평행하여 물이 확산된다면 단위 등고선의 배수면적은 이보다 작아지므로 천층산사태의 발생 소지는 없다고 할 수 있다. 그러나, 철탑 주변부에 돌림배수로를 설치하여 한 곳으로 배수가 집중되도록 되어 이 지점으로부터 산사태가 시발하고 있음을 알 수 있었다.
