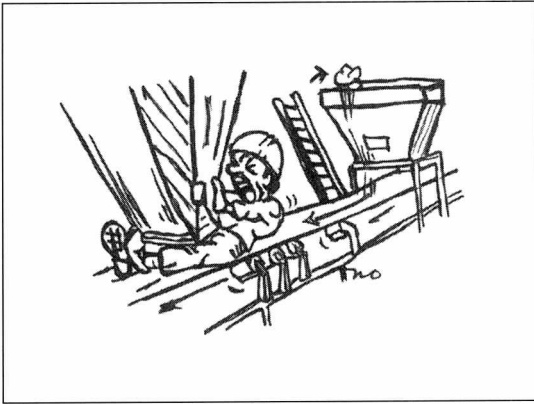
2000년 6월 10:40분경 강원소재 (주)○○산업 내에서 골재이송용 벨트 컨베이어의 모래 호퍼내 로드셀이 고장나 모래 계량상태를 육안으로 확인하기 위하여 측면 벽쪽으로 이동식 사다리를 타고 호퍼에 올라가 확인하던 중 가동 중에 있던 벨트 컨베이어에 추락하여 슈트와 벨트사이에 협착되어 사망한 재해임.

- 가. 정비작업시 운전정지 미실시
- 나. 통행제한조치 미실시
- 다. 비상정지장치 미설치

벨트컨베이어 위의 모래호퍼에 올라가서 점검 등의 작업을 할 경우에는 컨베이어 운전을 정지한 상태에서 실시하여야 하며, 운전을 정지한때에는 임의로 운전 할 수 없도록 LOCKOUT장치 등을 사용하여야 함.

컨베이어가 운전 중인 상태에서 호퍼 등을 점검하여야 할 필요성이 있을 경우에는 위에서 안전하게 작업을 할 수 있는 작업발판, 건너다리 등을 설치하여야 하며, 컨베이어 측면에도 방호울을 설치하고 호퍼실 내부로 들어가는 출입구에도 안전문을 설치하여 임의 출입을 통제하여야 함.

운전중인 벨트컨베이어 위에서 모래 호퍼 점검 등의 작업시 컨베이어에 말려들 위험이 있을 때 즉시, 컨베이어의 운전을 정지시킬 수 있는 비상정지장치를 모래 호퍼와 자갈호퍼사이 양쪽에 설치하여야 함.

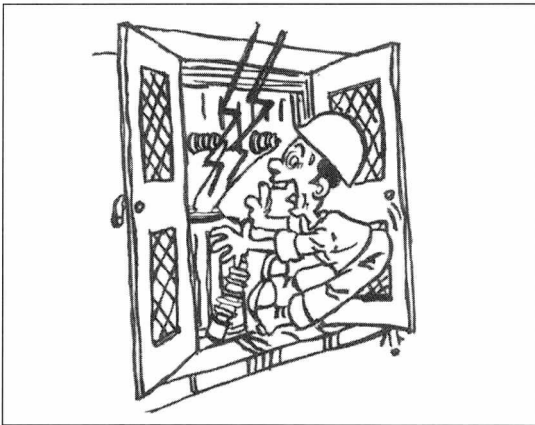
2000년 5월 오전 11:50분경 아파트 신축공사 현장에서 아파트 내부의 전등이 깜빡거리 지하전기실 내의 수전반을 점검하던 중 COS의 절연파괴로 인한 Arc로 피재자가 가슴, 목 등에 화상을 입고 사망한 재해임.

- 가. 정전작업 미 실시
- 나. 절연보호구 미 착용
- 다. 관계자 이외의 출입금지 미 시행

- 당해 작업시 신체의 일부가 충전부에 접촉하여 감전 될 우려가 있는 경우에는 정전작업을 실시하거나 절연보호구 등을 착용한 후 작업하여야 함.
- 정전작업이 어려운 경우에는 접근한계거리 유지 (22.9kV:30cm이상) 또는 충전전로에 활선경보기를 활용하여야 함.

특고압 활선근접작업시의 안전수칙을 준수하도록 사전에 특별안전교육을 실시하여야 함.

전기실 내부에서의 작업시 전기안전담당자를 지정, 담당자의 책임 하에 작업을 실시하여야 함.

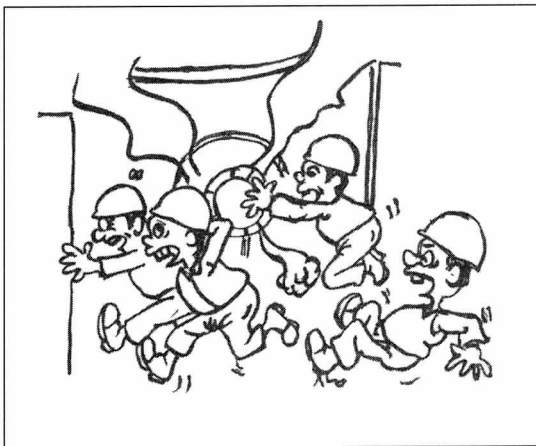
2000년 4월 20:00경 폴리스틸렌을 제조하는 울산시 소재 ○○(주)공장에서 공정을 정지시키고 내부청소를 위한 작업중 Spray Column의 34인치 맨홀을 개방하다 내부에 체류하고 있던 약72℃의 Styrene Monomer증기 등에 접촉하여 근로자 5명이 화상을 입은 재해임.

- 가. 화상의 위험이 있는 고온에서 맨홀개방
- 나. 작업절차상 용기개방 온도가 높음
- 다. 보호구 미착용

공정 및 상황에 따라 용기 개방온도가 유동적이므로 정확한 기준에 따라 작업절차서를 개정하고 이를 준수하여 고열물에 의한 사고를 예방하여야 함.

- 용기개방시의 Personal Protection온도
 - ASTM의 Engineering Spec : 65℃
 - 미국 주요 엔지니어링 : 60℃
- 용기출입작업시의 Personal Protection온도
 - 산업보건 기준에 관한 규칙 제8조 : 30℃

내부에는 Styrene Monomer, Ethly Benzene 등의 인화성, 유독성물질이 고온상태로 존재하고 있으므로 작업시에는 전면보호구를 착용하여야 함.

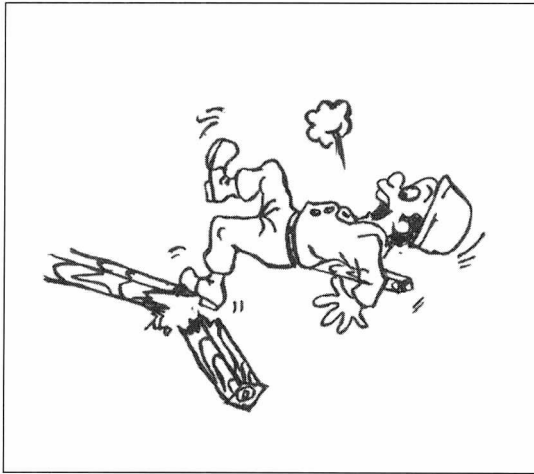
2000년 6월 16:00분경 부산시 소재 다세대 신축 현장에서 비계공인 피재자가 낙하물 방지망 설치작업 중 멩에재(2" x 4" 목재, 약2.5m)의 옹이 부위가 부러지면서 약 4.3m 아래 도로면으로 추락하여 사망한 재해임.

- 가. 고소작업시 추락방지조치 미실시
- 나. 작업방법 불량
- 다. 불량 자재 사용

작업발판 설치가 어려운 경우 작업자에게 안전대, 안전모를 지급, 착용하고 작업에 임하도록 하여야 함.

낙하물 방지망 멩에재에 무리한 힘응력이 발생치 않도록 버팀줄을 설치 한 후 장선, 합판재 등을 설치하여야 함.

사용되는 부재는 사용전에 결함, 손상유무를 확인하고, 불량자재의 사용을 배제하여야 함.

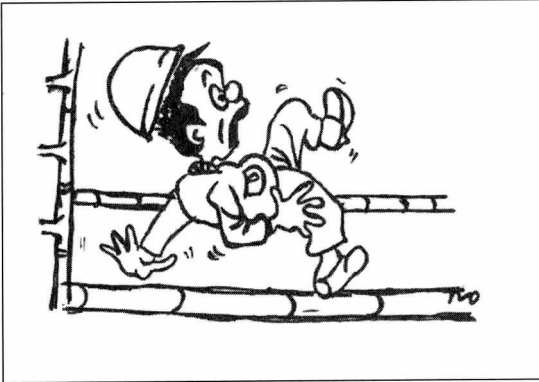
2000년 5월 울산시 소재 ○○(주)에서 바지선에 선적된 해양구조물의 상부 자켓에 설치된 비계에서 협력업체소속의 재해자 등 6명이 비계의 최상단을 해체하여 크레인에 매달린 바스켓에 싣고, 비계지지용 사다리를 해체하여 운반중 사다리가 2단에 걸리자 재해자가 3단으로 올라가 사다리를 받아 넘겨주고 고정된 바스켓으로 내려가던 중 추락하여 사망한 재해임.

- 가. 고소작업시 추락방지조치 미흡
- 나. 안전담당자의 직무수행 미흡
- 다. 사전안전교육 미 실시

- 가. 고소작업시 추락방지조치 실시
 - 안전대를 착용하고, 고소에서 비계해체 작업을 할 경우에는 안전대를 안전하게 부착할 수 있는 설비를 설치하여야 함.
- 나. 안전담당자의 직무수행 철저
 - 고소에서 수행하는 비계해체작업은 위험한 작업이므로 안전담당자는 아래의 업무를 수행하여야 함.
 - 재료의 결함유무를 점검하고 불량품 제거
 - 기구, 공구, 안전대 및 안전모 등의 기능점검
 - 작업방법 및 근로자배치, 작업진행감시
 - 안전대 및 안전모 등의 착용상황감시

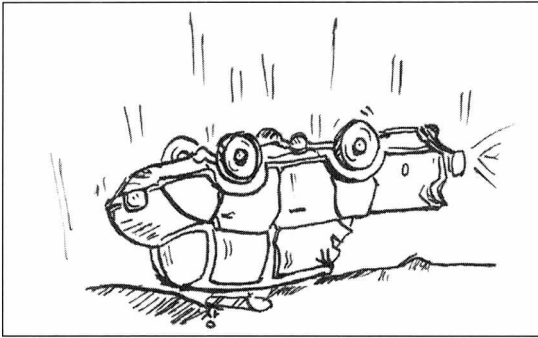
2월 28일 05시경 폭우가 내리는 상황에서, 광주광역시 동구 ○○동 근처의 도로 폭 7m, 편도1차로 S자형 커브 길에서 시속100km/h의 속도로 운행 중 사고지점 50m전방에서 미처 속도를 줄이지 못한 채 핸들을 좌측으로 조작하며 제동하자, 차량이 빗길에 미끄러지면서 중앙선을 넘어 직경 22cm의 좌측 가로수에 부딪히면서 1m아래의 언덕으로 추락 전복하여 차량파손과 운전자가 부상당하는 재해가 발생함.

- 가. 운전 미숙과 방심
- 나. 교통안전표지의 미비
- 다. 과속 및 방어운전 미실시

- 가. 빗길 사고대비 안전운행 철저
 - 빗길 운전 시의 위험요인
 - 타이어와 노면의 마찰계수가 떨어져 평소보다 제동거리가 길어짐
 - 운전자의 시계가 와이퍼의 작동범위로 한정됨.
 - 고속 주행시 수막 현상 발생.
 - 보행자에 대한 경계심이 결여됨.
- 나. 도로교통안전 표지 적재적소에 설치
- 다. 빗길 운행시 시야가 좁고, 가깝기 때문에 과속은 절대 해서는 안되며, 방어운전을 철저히 해야 함.
