실패를 모토로(I)

지붕 누수, 천장 파손, 모르터와 타일 박락(剝落) 여름철의 비바람, 고온의 어려움 방지

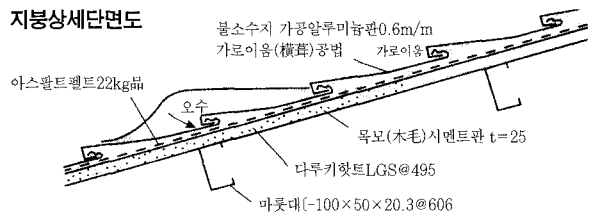
지붕상세단면도

해안 가까이 신설된 공장에 많은 비가 내렸을 경우 해안쪽의 지붕에서 누수가 발생했다. 항상 강풍이 불어 닥치는 지역으로 건물의 스패ンは 60m이고 2.5/10의 지붕 구배로 수지가공 알루미늄판(두께 0.6mm)의 가로이음공법이다.

강풍으로 빗물이 처마끝 부분에 체류하여 이음매 부분에서 실내로 침수하는 것으

로 생각되었다. 방수가 불안전하게 되기 쉬운 가로이음공법을 지붕구배가 작은 곳에서 사용한 것이 누수의 주된 원인이다.

응급처치로 바다쪽 처마끝에서 10m범위내에 이음매와 이음커버에 이중의 실을 실시하였다. 이러한 지역에서는 세로이음(縦葺)공법으로 3/10 이상의 구배로 하는 것이 바람직하다.

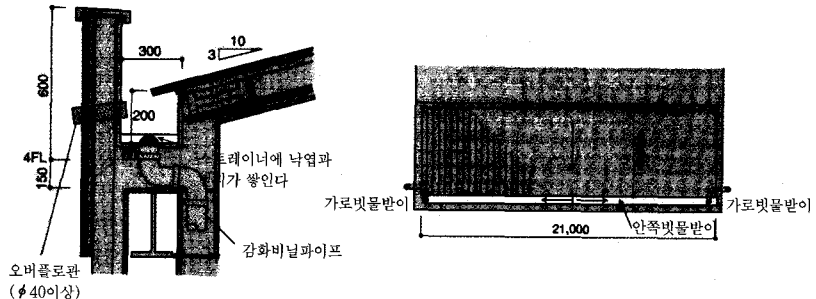
사례와대책 안쪽빗물받이부분상세도 지붕伏圖

집중 호우로 철골조 공장의 외봉임(瓦棒葺: batten seam) 지붕의 안쪽 빗물받이 부분에서 누수사고가 발생하였다. 세로 빗물받이는 양측에 2개소가 있었으나 안쪽 빗물받이의 단면은 폭 300mm, 높이 200mm 이고 구배가 1/200로 완만하여 먼지가 차있었다. 세로 빗물받이의 스트레이너(strainer)에도 낙엽이 쌓여 빗물이 안쪽 빗물받이의 높이를 넘어 실내에 누수를 발생시킨 것이다. 지붕과 빗물받이의 청소를 함과

동시에 응급조치로 오버플로관을 설치하였다.

같은 종류의 사고를 방지하기 위해서는 지역의 강수량을 고려하여 안쪽 빗물받이의 구격과 구배를 결정하는 것이 필요하다. 구배는 1/100 이상, 드레인(drain)은 2개소 이상으로 하여 미리 오버플로관을 설치해 두는 것이 바람직하다. 낙엽 등이 예상되는 경우에는 스테인리스 메시 등으로 덮어둔다. 청소용 통로를 설치하고 건축주에게 정기 점검을 의뢰한다. 점검은 3개월에 한번 정도로 하로 큰비가 예상되는 때에는 수시로 점검한다.

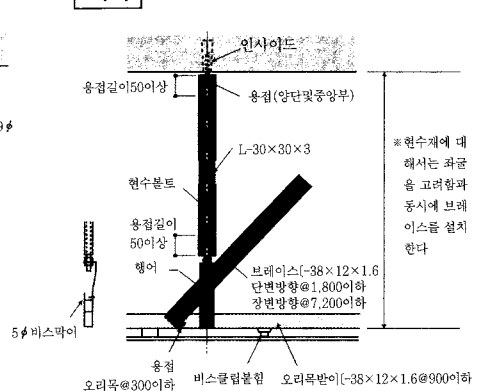
대책 단면도

돌풍에 의한 사고의 예로 밑에서 불어 올린 강풍으로 $\phi 9$ mm의 천장 현수 볼트가 좌굴되어 천장재(규산칼슘판)가 떨어졌다. 천장의 기초재도 변형되어 부분적으로 파손되어 있었다. 원설계에서는 현수 볼트의 좌굴을 고려하지 않고 있었다. 대책으로 압축에 견딜 수 있는 앵글재를 현

수 볼트에 용접하고 또 브레이스로 보강하였다.

※ 현수재에 대해서는 좌굴을 고려함과 동시에 브레이크를 설치한다

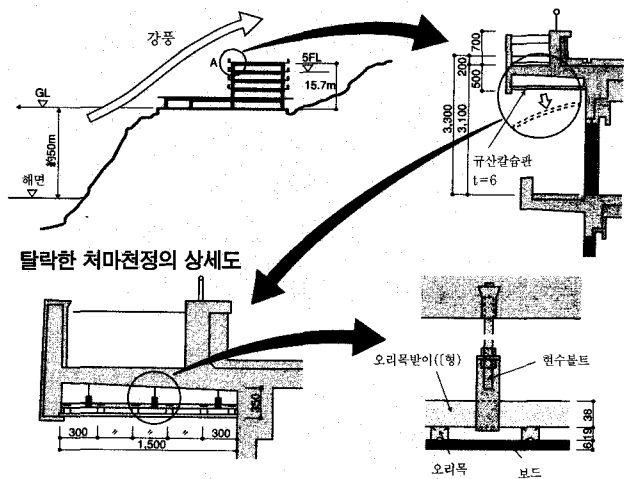
사례 건물과 주변지형의 단면도 건물최상부의 단면도

해변에 면한 조금 높은 곳에 있는 맨션의 최상층 천장이 폭풍우로 날라가 버렸다. 5층건물로 해변에서 높이 약 50m에 위치하고 있다. 기상기록에서 그 날은 최대 풍속 22m/sec, 순간 최대 풍속 35m/sec로 추정되었다. 풍압력을 건설성 고시에서 산출해 보면 3,500~4,800Pa (350~480kgf/m²)가 된다. 사양을 현장에서 결정하고 있고 내풍압강도를 검토하지 않고 시공되었다.

재발방지책은 다음과 같다. 외부천정은 지역의 비와 바람을 고려한 사양으로 하며 법과 고시에 따라 풍압력을 계산하여 2,000Pa을 넘을때에는 강도 계산을 하여

오리목 등의 부재를 결정한다. 천장기초는 옥외형(25형)으로 하며 처마 천장 등의 오리목 간격은 300mm 이하 풍압에 의한 현수재의 좌굴방지를 고려한다. 행어(hanger)의 이탈방지를 설치하고 브레이스를 설치한다. 크립과 비스의 강도, 서러치 간격을 체크하여 마감재 선정시에 비스 설치부의 강조를 확인한다.

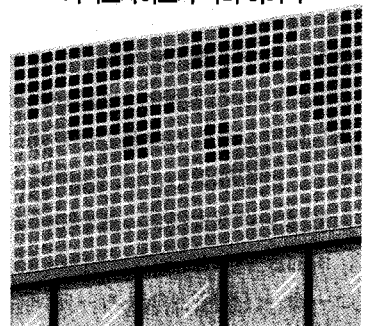
외벽모자이크의 박리 이미지

준공 5년째의 맨션외벽의 모자이크 타일에 균열이 눈에 띄게 되었다. 주변에서는 타일 붙임 모르터면에서 떠오르는 현상이 일어나고 있다.

여름철에 시공하였기 때문에 모르터의 수분이 기초 모르터에 흡수되는 건조현상을 일으킨 것으로

추정하였다. 기초 모르터면의 습도가 부족했던 것 같다. 타일 붙임 모르터를 한번에 바르는 면적이 커지게 되므로 발라 장치하는 시간(오픈 타입)이 길어진 것도 원인으로 생각할 수 있다.

관리의 포인트는 다음과 같다. 모르터 시공시의 기초 콘크리트 면과 모르터면의 수세를 철저히 하며 시멘트 페이스트를 바른 후 최초 바름(undercoat)을 한다. 2차바름(中塗), 3차바름(上塗)은 2주간 이상 방치한다. 작업환경과 작업원의 기량을 고려하여 1회당 작업량을 결정한다. 붙임 모르터의 한번 바르는 면적을 3㎡ 이하로 하여 오픈 타임도 최

대 20분 정도로 억제한다.

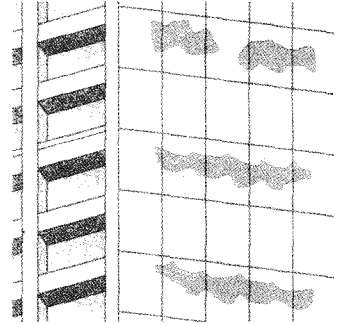
외벽모르터의 바림 이미지

다음은 준공후 3년된 오피스 빌딩의 경우로 외벽뿔어 붙임마감기초 모르터의 떠오르는 현상이 나타나기 시작했다. 조사 결과 떠오르는 현상이 일어나고 있는 부분의

모르터는 바르는 두께가 5mm 정도로 얇고 건조현상을 일으켰다고 생각된다.
