## 설비공사

자료제공 : 한국산업안전공단

## 중대재해사례

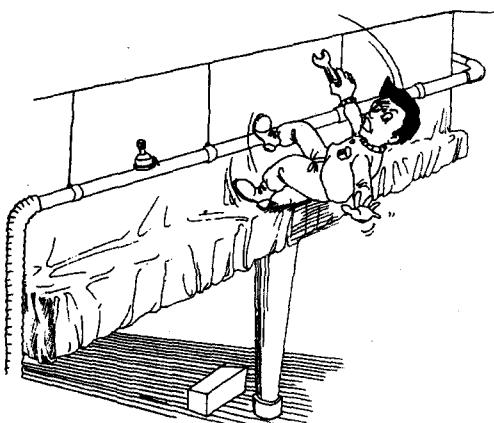
지상 1층 청과야채 매장에서 피재자가 높이 약 3.4m에 있는 스프링쿨러 배관( $L=6\text{m}$ ) 철거작업 중 스프링쿨러 헤드를 해체하기 위하여 높이 2.9m의 작업발판(폭 30cm) 위를 이동 중 작업발판 측면 개구부로 몸의 중심을 잊고 실족하여 높이 2.9m 아래 콘크리트 바닥으로 추락하여 사망한 재해이다.

[그림] 재해상황도

재해 당일 피재자와 1명은 지상 1층 청과 야채매장의 스프링쿨러 배관( $L=0.6\text{m}$ ) 철거작업을 위해 Moving Walk(에스컬레이터) 설치작업용으로 설치된 작업발판 단부(폭 30cm)에서 불안전한 자세로 스프링쿨러 배관에 2.4m 간격으로 설치된 스프링쿨러 헤드 3개 중 2개를 해체하고 나머지 1개를 해체하기 위하여 이동 중 몸의 중심을 잊고 작업발판의 개방된 측면개구부로 실족하여 높이 2.9m 아래 지상 1층 바닥 Slab로 추락 사망하였다.

① 작업발판 설치 불량 : 배관 해체작업 등 고소 작업시에는 폭 40cm 이상으로 별도의 작업발판(틀비계 등)을 설치하여야 하나 피재자는 타작업용으로 기설치되어 좌우가 개방된 작업발판 단부에서 불안전한 자세로 작업 중 추락

② 개인보호구 미착용 : 안전대, 안전모 등 개인보호구 미착용 상태로 불안전한 작업발판 위에서 작업하다 추락

① 작업발판 설치 철저 : 배관 해체작업 등 고소 작업시에는 폭 40cm 이상으로 별도의 작업발판(틀비계 등) 설치 후 작업해야 한다.

- ⑤ 발판 끝부분의 돌출길이는 10cm 이상 20cm 이하가 되도록 하여야 한다.
- ⑥ 작업발판은 재료가 놓여 있더라도 통행을 위하여 최소 20cm 이상의 공간이 확보하여야 한다.
- ⑦ 개인보호구 착용 철저 : 추락의 위험이 있는 고소에서의 작업시에는 안전대와 안전모를 착용하고 작업하도록 관리감독을 철저히 하고, 안전대 착용을 위한 안전대 부착설비(수평구 명중 등)를 작업전에 반드시 설치후 작업한다.

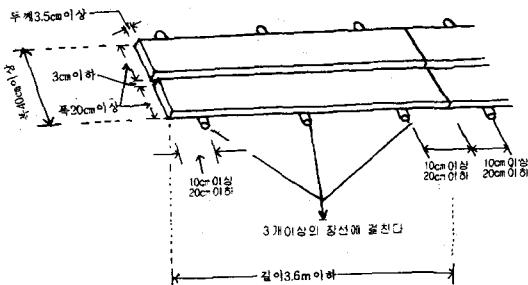
[그림] 특제작업발판의 구성

- ① 작업발판으로 사용할 판재의 치수
  - 두께 : 3.5cm 이상
  - 폭 : 두께의 5배 이상, 40cm 이상
  - 길이 : 3.6m 이하
- ② 2개의 바닥재를 이어서 사용할 경우의 바닥재 사이의 틈은 3cm 이하이어야 한다.
- ③ 작업발판에 설치하는 폭목은 높이 10cm 이상이 되도록 하여야 한다.
- ④ 작업발판 1개당 최소 3개소 이상 장선에 지지하여 전위하거나 틸락하지 않도록 철선 등으로

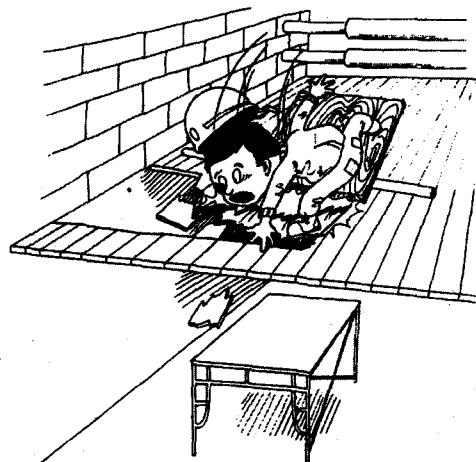
피재자가 국제회의장 홀 코너부위 천장의 설비배관 용단을 위한 준비작업으로 불꽃 비산방지용 석면포를 깔기 위하여 점검구를 통해 천장으로 올라가 석면포를 설비배관 하부에 깔던 중 천장마감재인 석고보드를 밟아 석고보드가 파손되면서 2.9m 하부인 홀 바닥으로 추락 사망한 재해이다.

④ 국제회의장은 천장 하부에 작업발판이 설치되지 않아 배관 하부에 합판( $600 \times 1,200\text{mm}$ )으로 작업발판을 임시로 설치한 후 석면포를 까는 작업 도중 임시발판 바깥쪽의 천장마감재(석고보드)를 밟는

순간 석고보드가 파단되면서 2.9m 하부로 추락하여 사망한 재해이다.

[그림] 재해상황도

① 안전작업발판 미설치 : 천장 내부에는 안전작업발판의 설치가 곤란하므로 설비배관의 용단, 교체, 보온 등 작업을 할 경우에는 천장마감재를 제거하고 안전한 작업발판을 설치한 후 작업하여야 하나, 천장 달 때 철물에 합판을 걸쳐 발판으로 사용하다 석고보드를 밟아 사고가 발생하였다.

② 안전모 착용 불량 : 안전모를 착용하기는 하였으나 턱끈을 매지 않아 추락하는 순간 안전모가 벗겨져 두부 보호기능 상실

① 경량재 압축 스티로폼 작업발판 사용 : 천장 내부와 같이 안전작업발판의 설치가 곤란한 장소에는 천장마감재를 제거하고 비계 또는 틀비계를 이용하여 작업부위 하부 전면에 안전한 작업발판을 설치한 후 작업을 하는 것이 안전하나, 공사가 복잡하므로 경량재 압축 스티로폼 작업발판을 사용하여 작업 실시

② 안전모 착용 철저 : 안전모 착용시에는 반드시 턱끈을 조여 매어서 전도·추락시 안전모가 벗겨지지 않도록 관리감독 철저

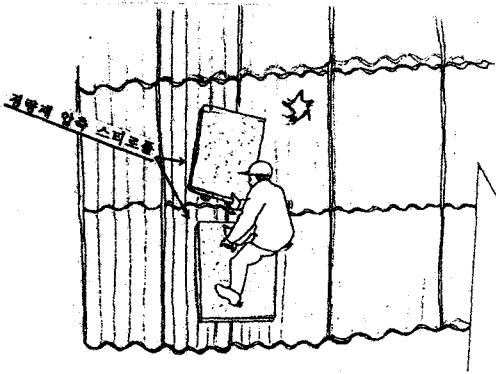
[그림] 경량재 압축 스티로폼 작업발판을 이용한 작업

※ 경량재 압축 스티로폼 작업발판 : 작업자가 쉽게 다를 수 있는 경량재 압축 스티로폼( $t=8\text{cm} \times w=90\text{cm} \times l=180\text{cm}$ ) 2매 이상을 이용하여 이동 및 작업시 발판으로 사용(발판으로 사다리 또는 합판( $t=12\text{mm}$ ) 사용시 자체 중량으로 다루기가 어려우나 압축 스티로폼은 작업자의 하중을 견딜 수 있는 강도를 가진 반면에 경량재로서 취급이 용이하다)

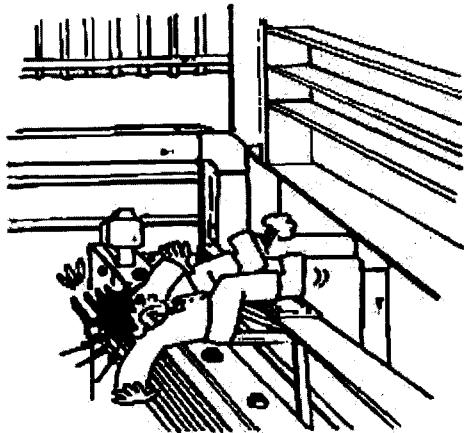
소방배관 Line 보온공사를 위해 자재를 가지려 지상으로 이동하던 중 실족하여 전기 Cable에 접촉 감전으로 사망한 재해이다.

② 피해자는 지상에 있는 보온자재를 가지려 지상으로 이동키 위해 기존에 설치된 배관 Line을 밟

고 약 1.2m 하부에 위치한 천장 크레인 Beam에 설치된 전기 케이블(440V)에 감전되어 사망한 사고이다.

[그림] 재해상황도

① 개인보호구 미착용 : 고소에서 이동시 안전대를 걸고 이동을 해야하나, 안전벨트 미착용 상태에서 이동 도중 사고가 발생

② 감전 위험장소 작업시 천장 크레인 전원 미차단 : 천장 크레인 전원이 미차단된 상태에서 전기 Cable 상부에서 작업을 실시 후 이동 도중 감전

③ 관리감독 미흡 : 현장 출역자에 대한 현황 파악 미실시로 일일작업 지시 등을 통해 작업안전조치를 취하지 못하는 등 근로자에 대한 관리감독 불량

① 개인보호구 착용 : 고소작업시 반드시 안전대 걸이 시설을 설치하고 안전대를 착용하고 작업

② 감전 위험장소 작업시 크레인 전원 차단 : 활선 주위에서 작업시 접촉으로 인한 감전의 위험이 있는 장소에서는 전원 차단 후 작업 또는 당해 근로자에게 절연용 보호구 착용 후 작업

③ 관리감독 강화 : 현장 출역자에 대한 일일점검

을 통해 근로자의 작업상황을 파악하고 관리감독자는 작업에 따르는 안전조치 후 작업 실시

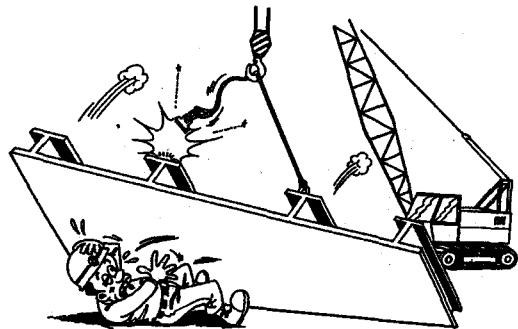
화력발전소 탈황설비 현장 덕트제작장에서 덕트판 위치 이동 인양작업 중 부착되어 있는 인양걸쇠의 용접부가 탈락되어 피재자가 덕트판과 지면 사이에 협착되어 사망

② 이동한 덕트판을 지면에 내려놓은 후 덕트판을 뒤집기 위하여 인양용 걸쇠 4개 중 2개의 인양 와이어로프를 풀어두고 나머지 2개의 인양용 걸쇠로 덕트판을 한쪽으로 인양하던 중 인양용 걸쇠의

[그림] 재해상황도

용접부가 하중을 견디지 못하고 탈락되면서 피재자를 덮쳐 덕트판과 지면 사이에 협착 사망함.

① 인양용 걸쇠 용접상태 불량 : 인양용 걸쇠의 용접을 전용접하지 않고 부분용접을 하여 부재의 하중을 견디지 못함.

② 작업위치 및 작업자세 부적합 : 중량물 위치 이동시 인양된 중량물 하부에 근접하지 않아야 함에도 피해자가 근접한 위치에 접근하여 작업하다 사고 발생

① 인양용 결쇠 용접 철저 : 인양용 결쇠의 용접은 하중의 이동방향을 사전 검토하여 결쇠의 부착 방향 및 용접강도가 충분하도록 설치

\* Lug의 설계 기준 : 철근 등 임의로 Lug의 사용으로 용접면적이 부족하여 중량물의 하중에 의해 Lug가 탈락하는 경우가 많으므로 Lug 제작시 아래의 기준을 준수하도록 한다.

② 작업방법 개선 : 중량물 취급작업 계획서에 따라 중량물 인양작업시 위험범위 밖에서 작업

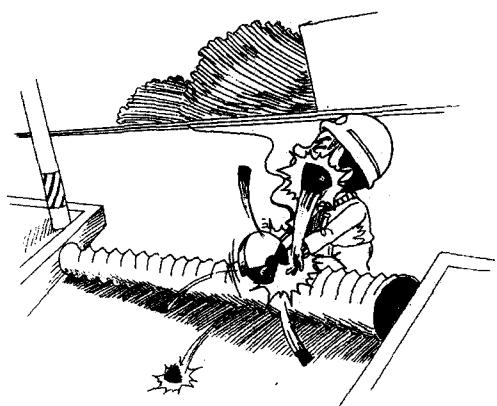
전기디스크 그라인더로 PE 복합 파형강관을 절단 중 그라인더에 부착된 연마석이 파단 비래하면서 배관공을 강타하여 사망한 재해

③ 피해자가 길이 6mm 정도의 PE 복합 파형강관을 2.2m 정도의 길이로 절단하기 위하여 강관 끝부분을 전기디스크 그라인더를 사용, 각각 절단하는 과정에서 연마석이 파단되면서 연마석 파편이 피해자 안면부를 강타하여 사망한 재해임.

[그림] 재해상황도

① 작업도구의 목적 외 사용 : PE 복합 파형강관의 절단은 절단전용 공구인 전동지구톱(Jig Saw) 또는 Cutter를 사용하여 절단하여야 하나 연마용인 전기디스크 그라인더를 사용하여 절단하다 사고 발생

② 작업방법 불량 : PE 복합 파형강관을 절단할 때 파형리브(Rib)를 따라 나선형으로 절단하여 시공하여야 하나 직각으로 절단함으로써 파형리브에 의해 그라인더 연마석에 무리한 휨 응력 발생으로 연마석 파손

① 작업도구 목적 외 사용금지 : PE 복합 파형강관 등의 각종 배관 자재류의 절단은 절단 전용공구인 전동지그톱 또는 잔용 Currer를 사용하여 절단하고 연마석을 부착한 전기디스크 그라인더는 연마용으로만 사용

② 제품사양에 적합한 작업방법 준수 : PE 복합 파형강관 등과 같이 파형리브를 가진 각종 배관 자재류의 절단 및 이음은 파형리브를 따라 나선형으로 절단 및 이음
