# 증기터빈 설비의 경년열화와 예방대책(III-1)

한전기공(주)  
기술개발원 전문원실  
터빈전문원 윤기남 부장  
Tel : (031)710-4391

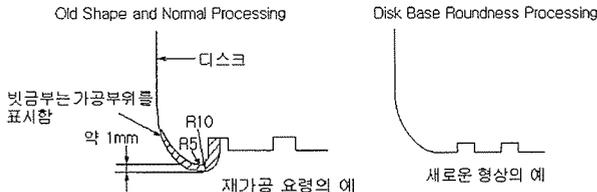
[그림-6] 구(舊) 형상 로터 디스크 Root부 "R" 재가공

디스크 Root부의 곡률반경이 작고 응력집중이 큰 구형상(舊形狀)의 고압, 중압 로터 재가공시에는 동시에 디스크 Root부의 최소곡률 반경을 크게 함으로 응력집중을 경감하는 것이 바람직하다.(그림-6)에 로터 디스크 Root부의 형상비교를 표시한다.

- (1) 피로 손상층을 제거할 수 있고 디스크 Root부의 수명손상을 거의 0으로 회복할 수 있다.
- (2) 응력집중을 75%로 저감할 수 있고 수명을 2.5배로 연장 가능하게 한다.

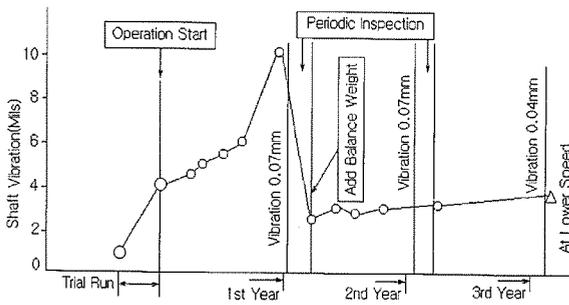
[그림-11] Critical Vibration의 경년 변화의 예

운전중 터빈 로터에 굽힘이 발생하여 터빈 기동/정지에 위험속도를 통과할 때에 진동 값이 경년적으로 증가하는 예가 있으며 [그림-11]에 경년적인 진동 변화의 예를 표시한다. 이 현상은 주로 566°C로 운전되고 있는 복류형(複流形) 중압 로터에 나타나고 있다.

HIP 일체형인 로터에서도 경험한 경우가 있으며 원인은 로터 Material의 고르지 않은 Creep Distortion에 의해서 휘게되는 것이다.

[그림-12]에 경년적인 굽힘과 Creep 특성과의 관계를 표시한다. 굽힘 량이 적은 동안에는 로터 중심부에서 굽힘 방향의 반대쪽에 굽힘량에 상응한 Counter Weight를 설치하여 진동 값을 저감할 수 있다. 굽힘 량이 0.25 mm(진동진폭)를 초과하게 되면 로터의 수정가공을 실시할 필요가 있다.

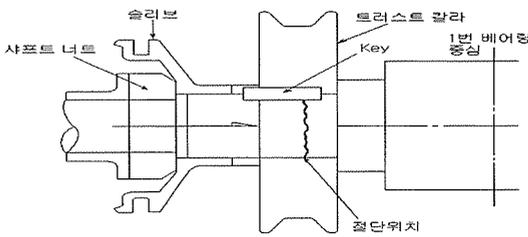
156MW 이하의 오래된 기종에는 트러스트 베어링용 칼라가 로터에 Shrink Fit Type으로 조립되어 있다. 트러스트 베어링은 구면 좌를 보유하고 있어 베어링 축정렬의 변화나 케이싱 열팽창 량에 의한 베어링 Housing의 점동(擗動)시 칼라와 베어링 메탈이 항상 평행이 되어서 국부적인 접촉이 발생하지 않도록 구면 좌에서 자동 조심이 이루어지도록 고려되어있다. 구면 좌의 움직임이 불량하면 국부적인 접촉이 발생하여 일회전마다 로터에 굽힘 응력을 발생시키고 동시에 트러스트 칼라와 로터와의 Shrink Fit면에 미소한 미끄러짐이 발생하게 되며 이 결과 로터 표면에 Fretting Corrosion을 발생시키며 이 Corrosion을 기점으로 하여 로터의 굽힘 응력에 의해서 균열이 진행되어 마침내 로터의 절단을 일으킨 예가 있다.[그림-14]에 절단된 상황을 표시한다. 절단된 로터는 해당 부위를

[그림-14] Shrink Fit 트러스트 Collar부 절단

포함한 로터 전부를 절단하고 이 부위에 새로 제작된 트러스트 칼라와 샤프트가 일체로 만들어진 Stub 샤프트를 볼트로 고정하여 복구하였다. 8만 시간 이상 운전된 Shrink Fit Type 트러스트 칼라를 갖는 기종은 위의 점검이 필요하다. 이 경우 Shrink Fit 부위의 로터 표면 층을 가공하여 새로운 층을 형성한 후 신폼 트러스트 칼라와 교체하는 것이 바람직하다. 또한 점검시 구면 좌의 추종성 베어링 Housing의 摺動에 관해서도 유념하여 점검할 필요가 있다. 터빈의 고(高) 효율화 개조 등 로터를 신폼으로 교체할 경우(그림-15)에 표시한 것과 같은 트러스트 칼라를 로터와 일체로 깎아낸 형식으로 개조하는 것이 가장 안전하다.

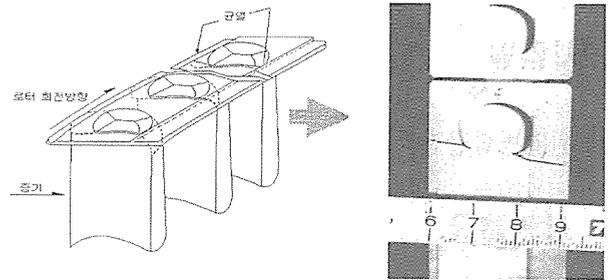
오랜 시간 사용에 의한 경년열화로 블레이드 Profile(증기 통로부) 또는 슈라우드 밴드에 균열이 발생하는 경우가 있다.

또한 급수가열용 추기 단락 부근에 있어서는 저온 증기 또는 Drain의 역류에 의한 급랭에 의해 균열이 발생하는 경우도 있으므로 운전시 Drain 밸브 개폐 조작 및 추기 Check 밸브, Drain Trap의 정비점검에는 충분한 주의가 필요하다.

【그림-22】 슈라우드 밴드의 균열의 예

슈라우드 밴드에 균열이 발견됐을 경우에는 블레이드의 Shoulder 낮추기, 슈라우드 밴드 교체가 필요하며 또한 블레이드에 균열이 발견되었을 때에는 블레이드와 슈라우드 밴드 교체가 필요하다.【그림-22】에 슈라우드 밴드 균열 상황을 표시한다.

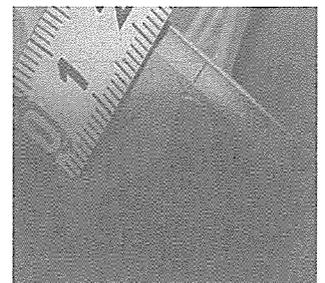
【사진-8】 슈라우드 밴드의 균열
