LP가스 용기의 부식 및 가스누출 원인 분석

† 최 송 천 · 조 영 도 · 권 정 락 · 김 지 윤
한국가스안전공사 가스안전시험연구원
(2001년 2월 28일 접수, 2001년 3월 26일 채택)

Analysis for Cause of Corrosion and Gas Leakage on LP-Gas Cylinder

S. C. Choi, Y. D. Jo, J. R. Kweon and J. Y. Kim
*Institute of Gas Safety Technology, Korea Gas Safety Corporation, 332-1 Daeyo-Dong, Shihung,
Kyunggi-do, 429-712*

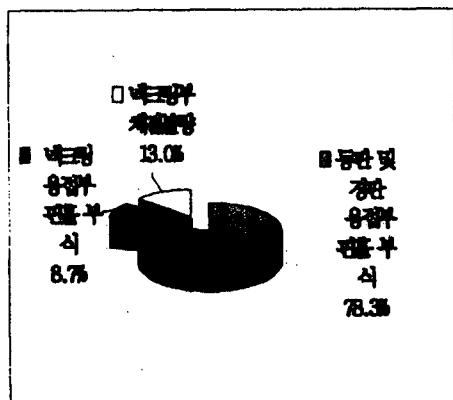
Fig. 1. Classification of gas leakage from LP-gas cylinder.

그림 1은 1995년부터 1999년 9월까지 발생한 LPG용기의 가스누출과 관련된 사고의 원인별 분석통계를 조사한 것으로서, 총 사고 건수

는 69건으로 이중에서 동판 및 경판 용접부에서 편홀부식에 의한 누출이 54건(78.3%)으로 제일 많이 나타났다. 또한, 용기에서의 가스누출로 인해 폭발로 이어진 3급사고는 이중에서 4건으로 나타났으며, 나머지는 4급으로 분류되었다.[2]

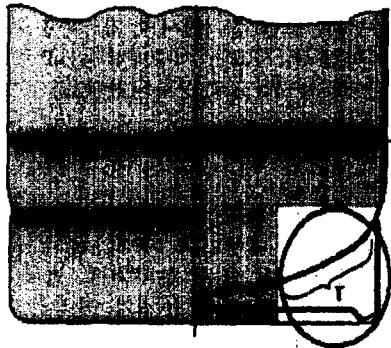
그림 2 ~ 5는 LPG용기 저면부 및 스커트부의 부식현황을 보여준다. 그림 2와 3에서 나타낸 바와 같이 T부위는 통기성이 극히 나쁘고 틈부식(crevice corrosion)이 가장 잘 발생하는 지역임을 알 수 있다. 특히 그림 4와 5의 경우 제조 후 10년이 경과한 용기에 대하여 재검사장에서 1차 연마후에도 남아있던 스케일을 도장 전조로에서 표면에 열을 가하고 2차 쇼트연마후 도장 한 것으로서 용기 두께가 부식에 의한 감속으로 최초 약 3mm의 두께가 약 1.3mm 까지 감소된 것을 알 수 있었다.

이러한 용기 저면부의 극심한 부식은 장시간 가스가 소비될 경우, LPG 액온의 저하로 인하여 용기하부에 물방울(옹축수)이 발생하기 때문이다.[3] 또한, 항상 습기가 많은 장소에 설치하여 놓은 경우에 T부위가 스커트 안쪽보다 습기가 공기중으로 발산하기 어렵기 때문에 심각한 부식이 초래된다.

Fig. 3. Corrosion area on the bottom of LP-gas cylinder.

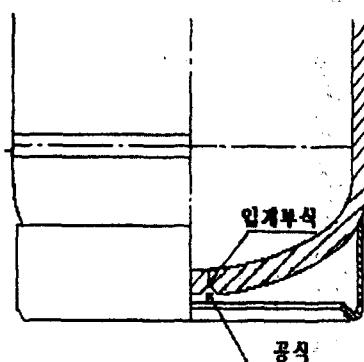
그림 6과 7은 재검사시 용기 내부의 건조불량으로 인한 부식 및 균열이 발생한 것을 보여주는 것으로서, 용기 하부의 중앙부에서 집중적으로 부식이 발생하였다. 따라서, 용기 재검사시 내부세정 후 건조에 특히 주의하여야 한다.

Fig. 7. Localized corrosion on the bottom of LP-gas cylinder.

용기 세정 후 내부건조시에는 용기내의 물과 이물질을 완전히 제거해야 한다. 이 경우, 배수를 위한 수조 또는 경로에는, 탈취장치 및 기름분리를 위한 조치를 할 필요가 있다. 또한 용기내의 물을 뺏는 장치는, 압축공기등의 주입에 의해 용기내의 물을 완전히 제거하는 것 이 바람직하다.

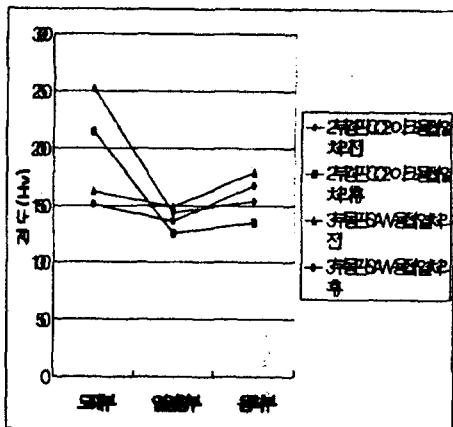
그림 8에는 LP가스 용기 2부구조의 CO_2 Arc 용접부와 3부구조 동판 SAW 용접부 열처리 전·후의 경도측정 평균값을 나타내었다.

Fig. 8. Hardness test of weldment.

2부 경판의 경우 Deep Drawing에 의한 가공경화(Work Hardening)로 인하여 모재부와 용착부의 경도 차이가 두드러지게 나타났으며, 열처리후에도 모재부에서의 경도는 크게 떨어지지 않았다.

3부구조 동판 용접부의 경우 용접부 및 모재부의 경도차이는 거의 나타나지 않았다. 또한 용접부에서의 경도값은 CO_2 용접부에서보다 다소 높게 나타났다. 특히 2부구조의 경우, 딥드로잉(Deep Drawing)에 의한 가공경화가 크게 나타남으로서 용접후 열처리에서도 연신율이 검사기준(14.5%)에 못미치는 경우가 대단히 많이 나타나고 있는 현실이다.

그러나, 몇 차례의 실험결과 이 기준에서 제조된 2부구조의 딥드로잉된 LPガス 용기의 경우 특히 SG325 및 SG295재료에서는 연신율이 검사기준인 14.5%의 연신율을 유지하기가 어려웠다. 따라서, 2부 구조의 LPガス 용기는 KS 기준에서 제시되는 열처리 온도($625 \pm 25^{\circ}\text{C}$)에서의 유지시간을 기준보다 약 30 ~ 40분 정도 연장해서 행한 경우에는 인장강도 및 연신율을

모두 만족시켰다. 예를 들면, 모재두께가 3.2t인 2부구조 용기에서 기준의 열처리 유지시간 식(式)을 적용하면 용접부 두께(t) = 5.2일 때, 유지시간(H) = 12.48분이 된다. 이렇게 열처리된 용기는 횡방향에서의 연신율이 크게 저하되므로 열처리 온도($625 \pm 25^{\circ}\text{C}$)에서의 유지시간(H)을 연장할 경우 기준에서 요구하는 연신율을 만족시킬 수 있다. 그러므로 딥드로잉된 2부구조의 LP가스 용기는 열처리 유지시간을 상향 조정할 필요가 있다. 이때, 열처리 유지시간은 기준보다 약 40분 이상을 초과하지 않도록 하는 것이 좋다. 그렇지 않으면 재료의 연화로 인하여 인장강도 값이 기준에 미치지 못하는 경우가 가끔 발생하기 때문이다.

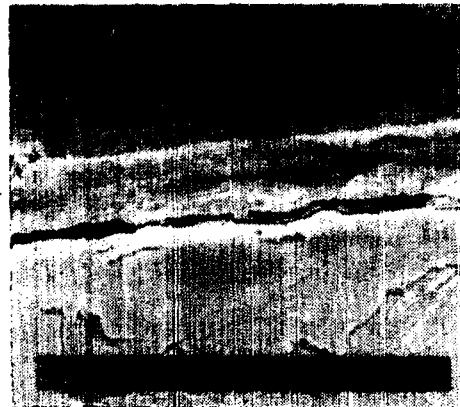
그림 10에서 보여지는 바와 같이 현재의 일반적인 공정에서 도장된 용기의 용접부에서의 도장막은 쇼트 처리후의 잔존하는 용접부에서의 기름과 분진에 의해 분체도료가 용기 표면에 완전히 부착되지 않는 경우가 많다. 따라서, 쇼트후에 용접부에 대하여 면(형검)으로 세척

Fig. 10. SEM photograph of a cross section of coating layer by electrostatic powder spray painting showing poor adhesion.

하고 간단한 스프라이머(sharp primer)를 처리를 한 다음 도장한 경우에는 도장막의 부착력이 크게 개선된 것을 알 수 있었다.

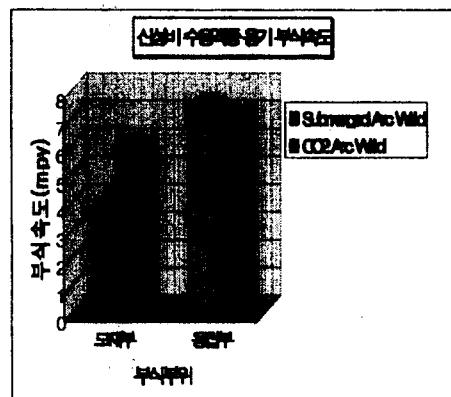
그림 12에서 보여지는 바와 같이 산성비에서의 부식실험 결과 ($1 \text{mpy} = 0.0254 \text{ mm/year}$) 용접부에서의 부식은 1년에 약 0.19mm 의 두께 감속이 발생한다. 따라서, 최초 신규용기가 제조된 후 도장막이 벗겨진 상태라면 1차 재검사(3년 경과후)시에는 약 0.57mm (용접부), 0.45mm (모재부)의 두께 감속이 발생할 수 있다. 또한 재검사소에서 재도장시에 소트 연마를 행할 경우 약 0.1mm 의 감속을 예상한다면 1차 재검을 마친 용기의 용접부가 부식이 된 경우에는 최소 0.67mm 의 감속이 된 상태라고 할 수 있다.

그러나, 이 실험 결과는 계속적인 산성비 수용액 중에서 침지된 상태를 가정하여 실험한 것이므로 실제 현실에서는 그 감속 정도가 훨씬 적으리라 예상된다.

그러나 용접부의 경우, 전전한 경우에는 용접부의 두께가 보상하는 관계로 크게 영향을 미치지 않지만 용접부내 미세 기공이 잔존 할 경우에는 그 부위의 부식 진행속도는 급격하게 일어날 수 있다. 따라서 LP 가스 용기의 신규 용기 제작시의 용접부 전전성이 특히 요구된다고 할 수 있다.

Fig. 12. Compared corrosion rate of the weldment and base metal on welded LP-gas cylinder in acid rain solution.

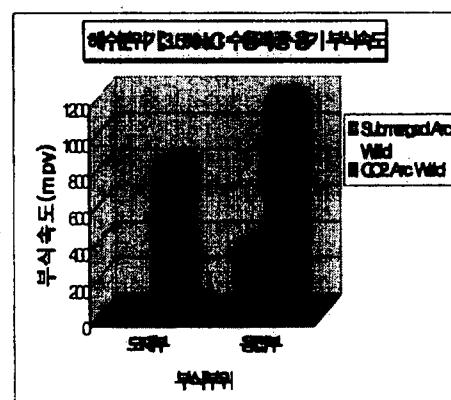
Fig. 13. Compared corrosion rate of the weldment and base metal on welded LP-gas cylinder in 3.5% NaCl solution.

그림13에서 보여지는 바와같이 해수분위기에서는 용접부와 모재부의 부식속도는 무려 10

배 정도의 차이를 보이고 있다.

특히, CO₂ 아크 용접부에서는 1년에 약 28mm의 두께 감속을 나타냄으로서, LP 가스 용기의 용접부 두께가 5.2mm정도로 가정하면 약 70일 정도가 되면 부식공의 구멍이 발생할 수 있다. 그러나 부식은 일반적으로 스케일이 덮히면서 보호역할을 어느 정도 한다고 볼 때, 물선적 거동(parabolic behavior)으로 보아 약 3개월 정도로 해수에 담겨져 있을 경우에는 용기 저면부 및 용접부 부식에 의해 가스 누출이 발생할 수 있다. 물론 이 조건은 아주 가혹한 조건일 수 있지만, 실제 해안에 접해있는 재검사장들을 방문하여 설문 조사한 결과[7] “어선에 실고 다니는 LPG 용기는 6개월 이상을 견디기 어렵다”고 답변하여 본 연구에서의 실험 결과와 잘 일치하는 것을 알 수 있다.

또한, CO₂ 아크 용접의 모재부에서도 서버머지드 용접의 모재부보다 큰 부식속도를 나타내고 있다. 따라서, 스커트 부위에서나 틈이 있는 부위에서는 각별한 주의가 요구된다.

경우 용기 보관시 스커트와 용기바닥면이 바닷물과 접촉하지 않도록 각별한 주의가 요구되며, 용기 저면부에서는 바닥파의 간격을 15mm 이상 유지하고 틈부위에서의 안정된 도장이 특히 요구된다.
