LPG 충전소와 탱크로리의 가스 이·충전 접속장치 커플러용 6/4 단조 황동의 부식특성에 관한 연구

*한국가스안전공사 가스안전시험연구원, 한국과학기술연구원 재료연구부
(2000년 10월 30일 접수, 2001년 5월 7일 채택)

Corrosion properties of the 6/4 forged brass for the coupler transferring LPG between tank lorry and LPG station

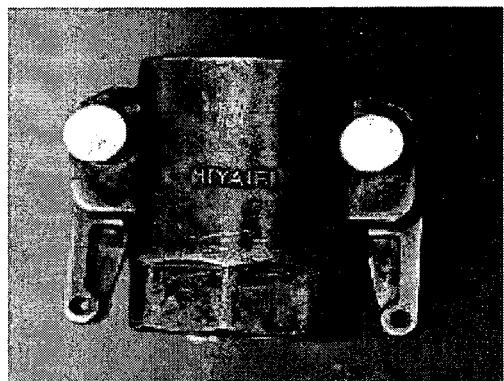
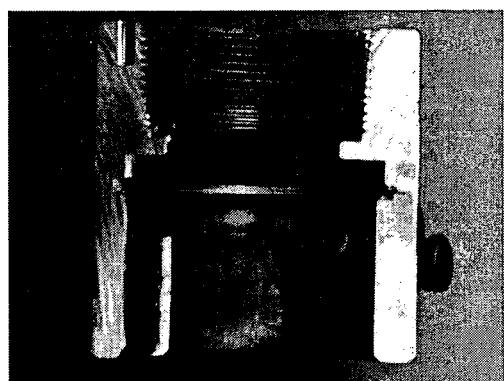
그림 3. (a)는 커플러의 외부 및 내부의 형상을 나타내는 마크로 사진이다. 커플러를 절단하여 내부의 부식 상태를 조사한 결과 O-ring 인접 부위에 검은색 부식피막이 형성되어 있었으며 일부 커플러의 경우 그림 3. (b)와 같이 나사 부위에 적갈색의 산화 피막과 O-ring 인접부에 검은색의 부식 피막들이 형성되어 있었

다. 커플러의 운전 중에 형성된 부식피막의 화학 조성을 조사하기 위해 부식 피막이 가장 두껍게 형성된 커플러 O-ring 인접부위를 절단한 후 미소조성분석기를 이용하여 분석한 결과 그림 4와 같이 피막층에서는 6/4 단조 활동의 합금 원소인 Cu, Zn 이외에 주로 가스 또는 대기로부터 유입된 것으로 추정되는 S, C, O, Al, Si 등의 원소들이 검출되었다.

표 1은 구리합금의 표면에 생성되는 전형적인 부식생성물의 화학구조식 및 색깔을 나타내고 있다. 표 1과 가스 충전소에서 회수한 커플러의 부식 피막의 화학 조성 분석 결과(그림 4)의 상호 비교로부터 커플러에 생성된 검은색 피막은 CuO 또는 $ZnSO_4$ 와 $Al_2(SO_4)_3$ 를 함유하고 있는 $CuSO_4$ 이고, 적갈색 부식 피막은 철산화물이라는 것을 알 수 있다.

Fig. 3. Figure of the used coupler: (a) Outside and (b) Inside.

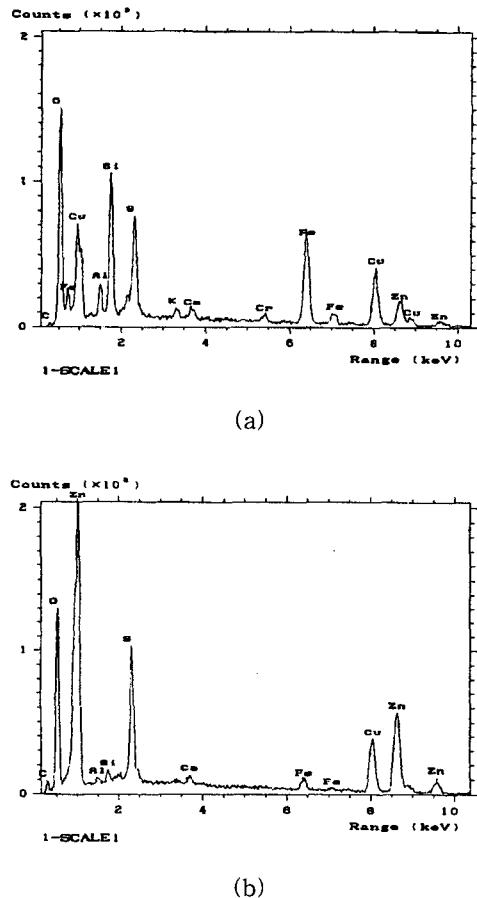
Fig. 4. Chemical compositions for corrosion deposits formed on the surface of coupler inside: (a) surface and (b) cross-section.

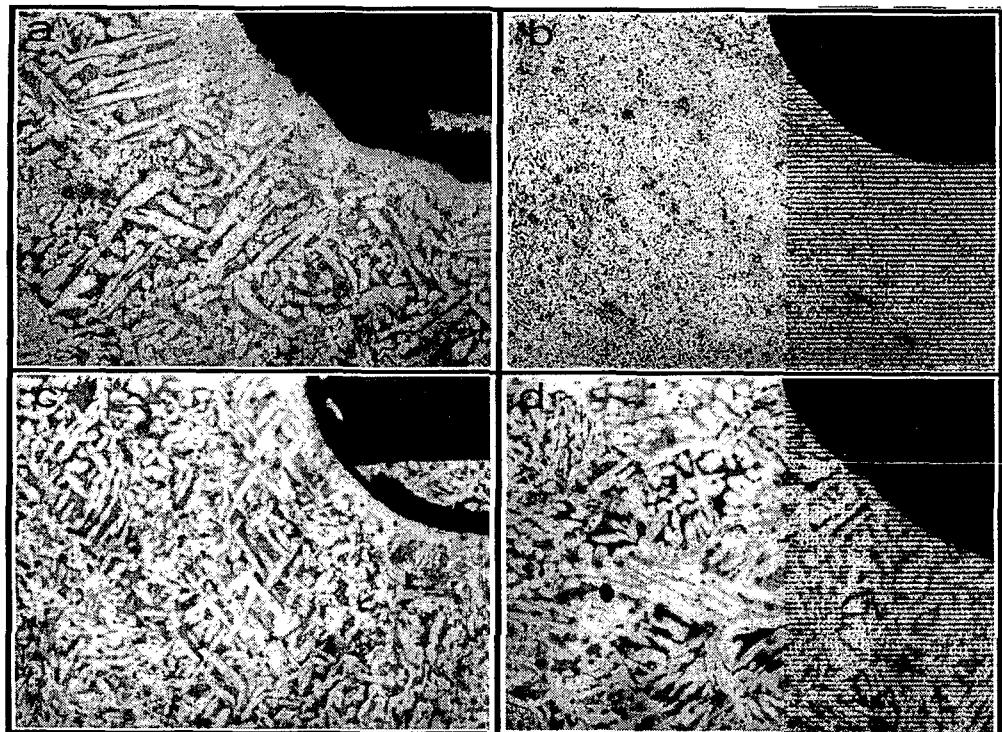
그림 5의 (a), (b), (c), (d)는 각각 A, B, C, D 커플러의 미세 조직을 나타내는 광학현미경 사진이다. 커플러의 미세 조직은 회색의 기지금속 위에 침상 및 패상의 석출상들이 불규칙하게 배열되어 있다. 미세 조직 관찰 결과 B 커플러의 경우 그림 6에서와 같이 미세 조직이 다른 커플러에 비해 현저히 미세할 뿐만 아니라 가공 조직, 즉 심한 가공에 의해 발생되는 소성변형 흔적(flow mark)들이 현저하게 나타났다.

한편, 그림 5의 미세 조직상에 나타난 회색부와 흰색부의 화학조성을 조사한 결과 회색기지부에는 아연 함량이 37.6wt.%, 흰색 석출부에는 아연이 약 46.2wt.% 정도 고용되어 있었다(표 3 참조). 이 사실로부터 커플러의 회색기지 조직부는 면심입방정 구조를 갖는 α 상으로 이루어져 있고, 흰색의 석출상은 체심입방정 구조를 갖는 β 상으로 이루어져 있다는 것을 알 수 있다.

Fig. 5. Microstructures of the used coupler in gas station: (a) A, (b) B, (c) C and (d) D couplers.

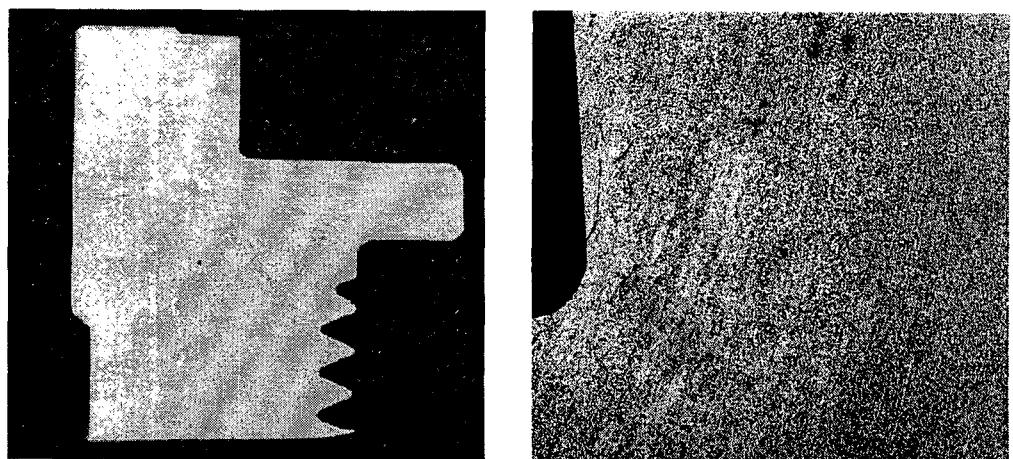
Fig. 6. Microstructures of the used B coupler showing severe flow marks: (a) low magnification and (c) high magnification.

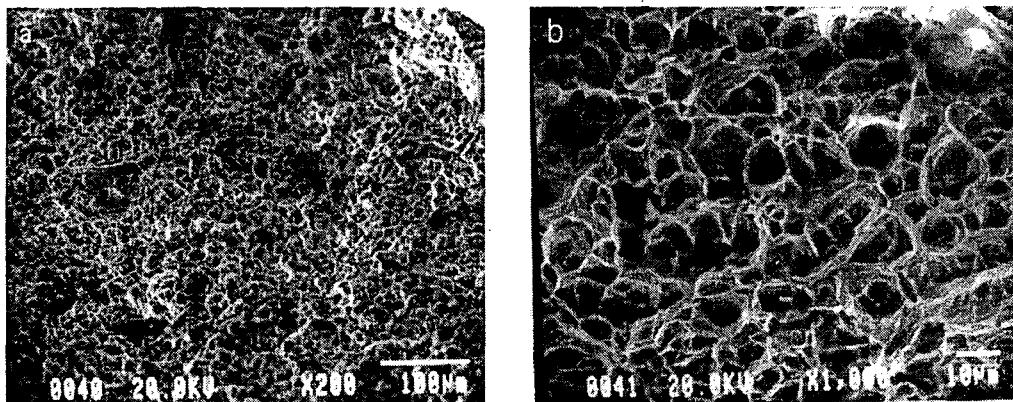
그림 7은 가스 충전소에서 회수한 A 커플러의 인장 및 충격파면 특성을 나타내는 주사전자현미경 사진이다. 커플러의 파면은 인장 및 충격시험에 관계없이 연성 파괴의 전형적인 특징인 딤풀 파면을 나타내었다. B, C, D 커플러도 A 커플러와 유사한 파면 특성을 나타내었다. 따라서 단순한 파면 특성만으로는 시료 또는 커플러가 충격적인 힘에 의해 파괴되었는지 아니면 지속적으로 가해지는 과부하에 의해 파괴되었는지 판단할 수 없다는 것을 나타내고 있다.

Fig. 7. Fractograph for tensile and impact-tested specimen of A couple tensile-tested and (b) impact-tested samples.

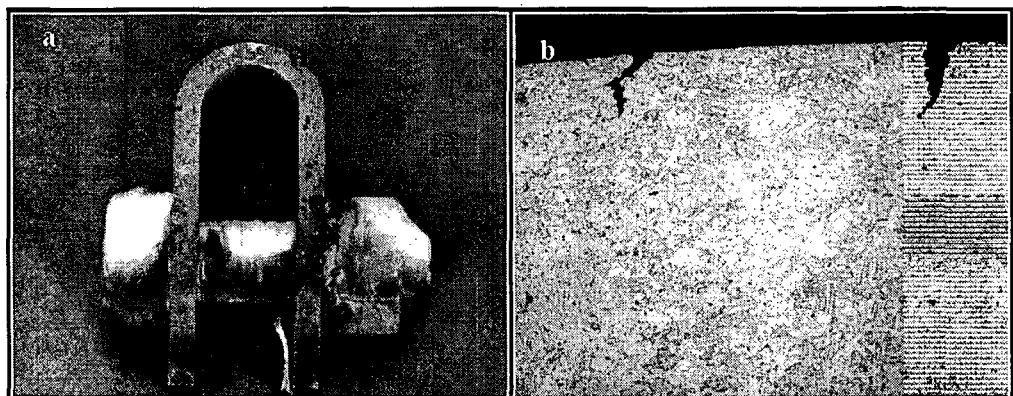
Fig. 8. Stress corrosion tested specimen dipped for 500 hours in a 10% solution and a mixed solution with 10% HCl and Mattsson's sol (a) U-bend stress corrosion test specimen and (b) some cracks appeared in the out side of U-bend specimen tested for 500 hours.

미사용 6/4 단조 황동을 U-bend 응력부식 시험편으로 가공하여 pH 7.2인 Mattsson 용액에 각각 50시간 및 500시간 동안 침적하여 응력부식 시험을 실시하였다. 응력부식 시험이 완료된 그림 8.(a)와 같은 형상의 U-bend 시험편을 절단한 후 표면 연마하여 균열 전파 양상을 조사한 결과 50시간 동안 응력부식 시험한 시료에서는 균열이 전혀 관찰되지 않았으나 500시간 동안 시험한 시료에서는 그림 8.(b)에서 같이 인장 응력이 작용하는 U-bend의 외곽부에 미세 균열들이 다수 관찰되었다.
