가스배관의 교류부식 특성에 관한 연구

한국전기연구원

A Study on the Characteristics for AC Corrosion of Gas Pipelines

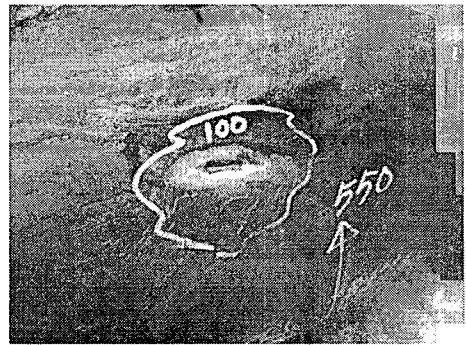
실 사례 연구에서는 전기방식시설이 설치되어 있어 정상적으로 방식전위가 측정되었음에도 불구하고 Fig. 2.9와 같이 이상부식이 발생한 경우에 대하여 연구하였다. 연구결과, MIC에 의한 부식과 교류부식에 의한 것으로 판명되었으며, 본 논문에서는 교류부식에 대한 결과분석에 대하여 상세히 기술하였다.

부식 사고 조사 지역에서의 코팅 손상부는 총 5 개소이며 이중 모재 손상부는 총 15 지점이다. Fig. 2.9은 모재 손상부 중의 한 곳이다.

Fig. 2.9 Corrosion surface of pipe in the field.

다. 그러나 MIC(Microbiologically Influenced Corrosion)에 의한 영향을 고려해 볼 때, 부식 사고 현장의 배관이 항상 물에 잠겨있는 것으로 조사되었고, 상기 부식이 가스배관 코팅의 결합부에서 발생한 점 및 배관의 코팅 점착층이 아스팔트와 열 가소성(Thermoplastic) 고무(Rubber)로 구성되어 있으므로 양호한 박테리아의 서식 환경이 될 수 있다는 점을 감안하여 MIC에 의한 부식의 가능성이 아주 높은 것으로 판단되었으며, 시편의 배양법을 통한 SRB(Sulfite Reducing Bacteria) 분석 결과 MIC에 의한 것으로 판명되었다.

그리고 코팅 결합부의 배관 모재 부식 형태가 검은 부식 생성물을 가지고 있고 쉽게 제거되지 않은 점으로 미루어 보아 앞의 실험실과 야외 실험을 통해서 확인된 AC 부식의 특징과 유사하였다. 그리고 최종적으로 부식된 시편을 SEM 장비를 이용하여 분석한 결과, 교류부식의 특성인 부식생성물이 표면에서 발견되었다.

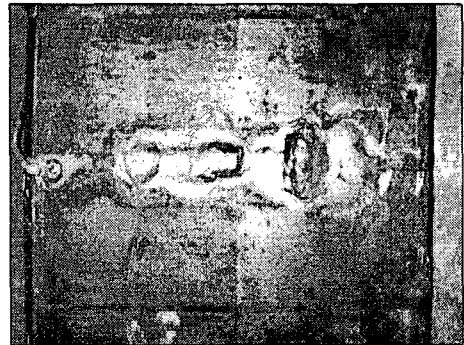
($220[Vac]$ 인가 시) 및 $54[A/m^2]$ ($24[Vac]$ 인가 시)의 AC 전류를 인가하였을 때 다음과 같은 결과를 얻었다. DC에 의한 부식특성은 Fig. 3.1과 같이 부식된 시편 표면에 광택이 나고 부식이 많이 진행되었으며, 부식 생성물은 흐르는 물에도 씻겨 나갈 정도로 쉽게 제거되었다. AC에 의한 부식은 Fig. 3.2와 같이 시편 표면에 검은 부식 생성물이 생기고 부식 속도는 DC에 비하여 매우 느리며, 부식 생성물은 인위적으로 제거하려 하여도 쉽게 제거되지 않았다.

Fig. 3.1 Surface of the specimen in DC corrosion experiment.

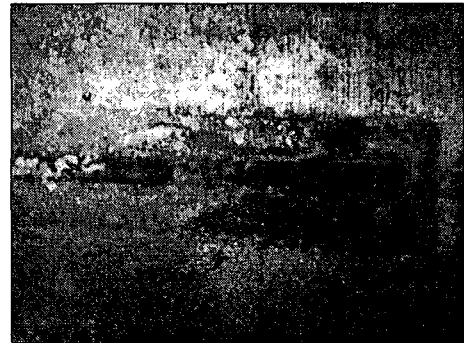
Fig. 3.2 Surface of the specimen in AC corrosion experiment.

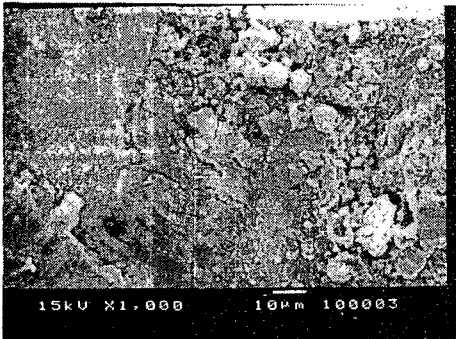
Fig. 3.3 Surface of a corrosion specimen in the field(Example I)

즉, 실 사례의 부식현장에서 채취한 시편들은 Fig. 3.3과 Fig. 3.4 에서 보는 바와 같이 부식 생성물이 부식표면에 부착되어 있었다. 그리고 실험실에서 AC를 인가한 시험편은 Fig. 3.5와 같았으며, 부식현장에서 채취한 시편들과 같은 형태의 부식 생성물이 형성되어 있음을 확인할 수 있었다. 이것으로 판단해 볼 때 현장에서의 부식원인은 AC에 의한 것임을 알 수 있었다. 한편, DC를 인가한 시험편에서는 Fig. 3.6과 같이 부식생성물이 거의 없어 비교적 깨끗한 표면임을 알 수 있었다.

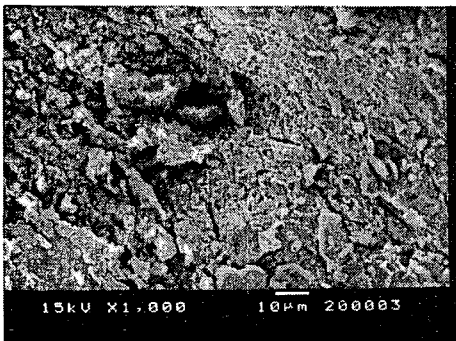
Fig. 3.4 Surface of a corrosion specimen in the field(Example II)

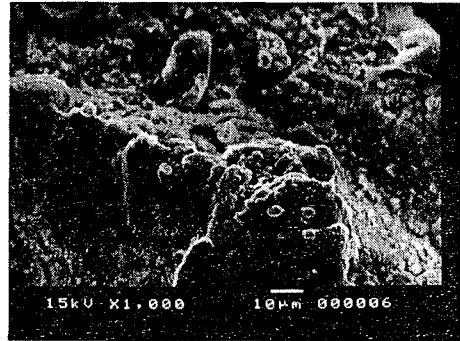
Fig. 3.5 Surface of the anode specimen in AC corrosion experiment

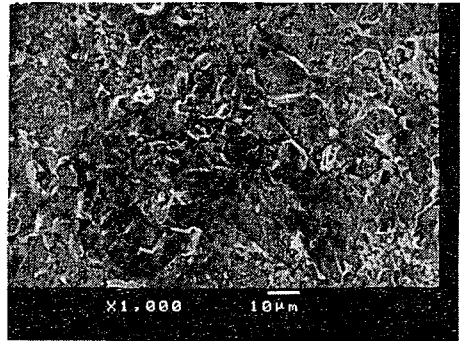
Fig. 3.6 Surface of the anode specimen in DC corrosion experiment
