# 도심 터널의 맹점과 보수 보강사례

서강천  
서울도시철도공사 시설관리처장

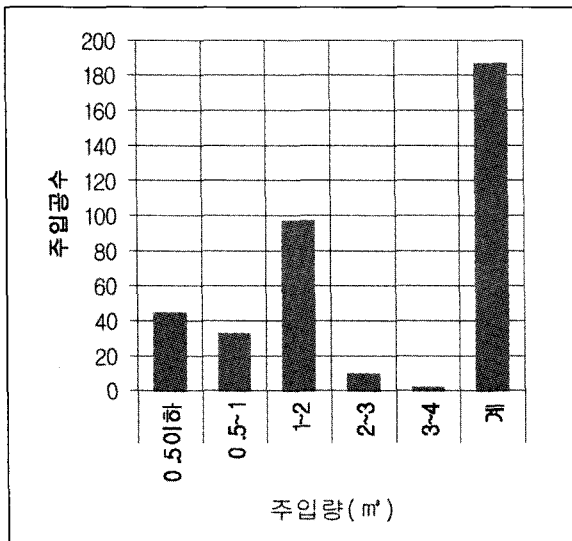
그림 3. 공동부 채움량별 주입공수

되었다. 187공중 최대주입량은 11k856 지점의 4.14m<sup>3</sup>(레미탈 40포), 최소주입량은 11k578 지점의 0.21m<sup>3</sup>(레미탈 2포)로 조사되었으며 1공당 평균 0.99m<sup>3</sup>의 주입량이 채움시공되었다. 본 구간의 공동부 채움량별 주입공수 분포는 그림 3과 같다.

본 구간의 라이닝공동부 뒷채움작업은 '99.12.26 ~ '00.5.8 기간중 실작업일은 116일이 소요되었으며 직경 38mm의 주입구를 4m간격으로 187공을 설치하였다. 채움을 위한 그라우팅량은 186m<sup>3</sup>, 레미탈 1,800포가 투입

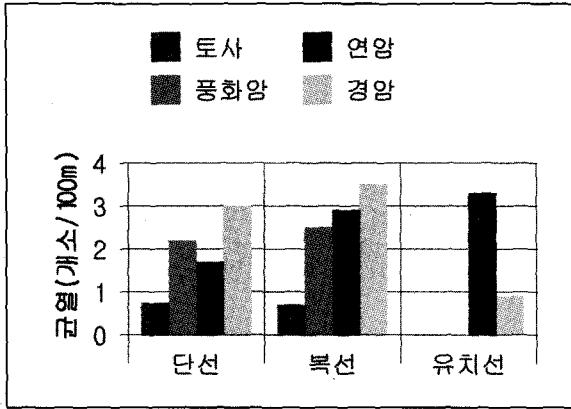
그림 6. 터널라이닝 종방향균열 현황

가) 종방향 균열(그림 6 참조)

단선병렬터널과 복선터널의 경우 토사, 풍화암, 연암, 경암 등의 지질구분에 따라 단선병렬터널의 연암에서 약간 불규칙함을 보이지만 미고결층(토사, 풍화암)보다는 고결층(연암, 경암)에서 균열량이 증가함을 알 수 있다. 또한 유치선터널은 대단면 터널로서 토사나 풍화암과 같이 미고결층에는 건설되지 않고 지반이 안정된 고결층에 주로 건설되어 토사와 풍화암에

사, 풍화암 등 미고결층에서는 발파를 하지 않고 부레이 커 등을 이용한 기계식 굴착방법을 적용하고 연암, 경암 등에서는 대부분 발파를 하게되어 터널의 굴착선이 여굴 발생으로 불규칙하게 되거나 미고결층 굴착보다는 굴착면 상태가 울퉁불퉁하여 콘크리트라이닝 두께가 부분적으로 일정하지 못하여 응력의 전이경로가 불균등하고, 터널 천정부의 공동채움 미흡으로 인한 원인과 굴착시 발파로 인하여 터널주위의 암반이 손상을 받아 터널에 이완하중으로 작용하는 등의 원인으로 연약한 지반에 건설된 터널보다 발파를 하는 암반에 건설된 터널에서 균열이 많다는 것을 알 수 있다.

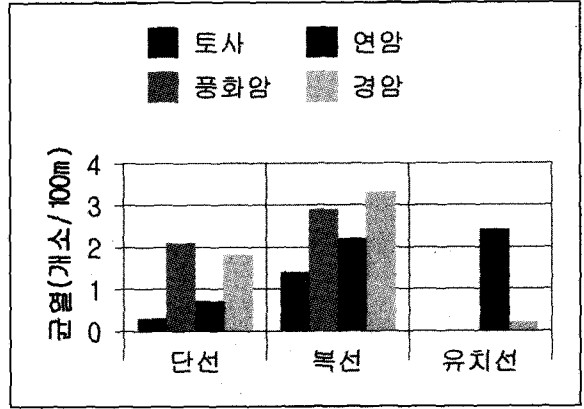
그림 7. 터널라이닝 횡방향균열 현황

나) 횡방향 균열(그림 7 참조)

종방향 균열과 같은 양상으로 볼 수 있다.

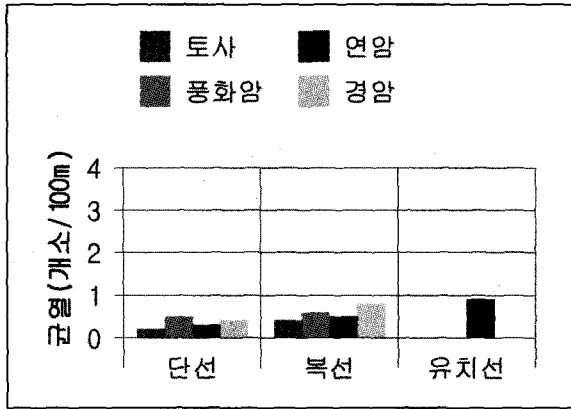
그림 8. 터널라이닝 망상균열 현황

다) 사방방향 균열(그림 8 참조)

균열발생 숫자는 종방향 균열이나 횡방향 균열에 비해서 현격히 적지만 지질별 균열 발생 형태는 비슷한 양상을 보이고 있다.

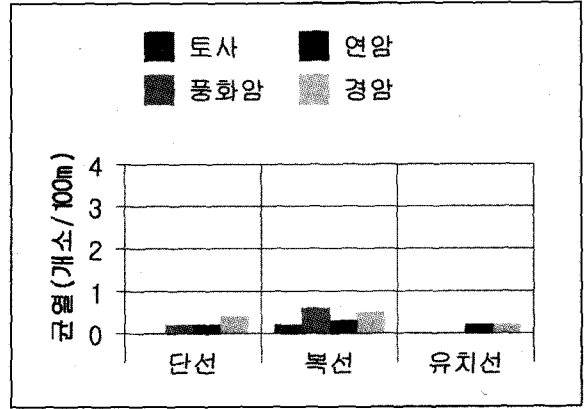
그림 9. 터널라이닝 사방방향균열 현황

라) 망상균열(그림 9 참조)

사방방향 균열과 같은 양상으로 볼 수 있다.
