# 비위생 생활폐기물 매립지의 문제점과 대책

The Problems and Countermeasures of Uncontrolled  
Municipal Waste Landfills

정 상 용

부경대 환경지질학과  
지하수환경연구실 교수

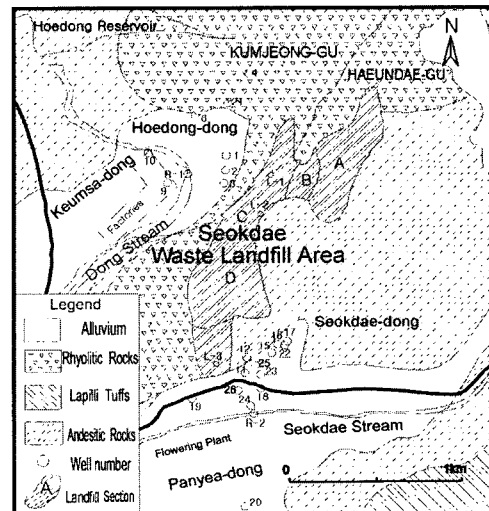
그림 1 부산 석대매립지의 위치 및 지질현황

매립지 바닥에는 0.25mm의 비닐을 4겹 깔았으나, 매립당시 폐기물의 하중이나 기타의 원인으로 파손되어 차수막의 역할을 할 수 없기 때문에, 이곳에서 발생하는 침출수는 매립지는 물론 인근 지역의 지하수를 오염시키고 있다.

그림 1에서 보면 이 지역의 지질은 안산암과 유문암으로 구성되어 있으며, 이 암석들에는 절리와 단층이 발달되어 있다(손치무 등, 1978). 안산암에는 N20E 90, N60W 38SW의 절리계가 그리고 유문암에는 N6E 86NW, N87W 29SW의 절리계가 발달되어 있어서, 침출수들이 지하 암반의 균열을 따라 이동하면서 지하수를 오염시키고 있다.

석대매립지 주변 지하수에서 광범위하게 검출되고 있다. 현재 지하수 오염범위는 매립지가 위치한 석대동과 회동동은 물론, 주변의 금사동 및 반여동 일부 지역까지 확장되어 있다. 따라서 수평적 오염 범위는 석대매립지 서쪽으로 약 500m, 남쪽으로 약 500~1,000m 정도까지로 추정 된다. 수직적 오염범위는 지하 암반층을 포함하여 약 100~150m 까지 오염되어 있다. 매립지 서쪽(회동동 쪽)과 남쪽(석대동 쪽)에 9~36m 심도의 차수벽이 설치되어 있으나, 침출수가 차수벽 하부로 유출되어 지하수를 오염시키고 있는 실정이다.
