사면 붕괴와 관련 구조선 분석과 불연속면의 상관성 연구

Correlation of Tectoligneaments and Discontinuities in connection with Slope Failure

백 용(Baek, Yong)	한국건설기술연구원 토목연구부 지반구조물그룹
구 호 분(Koo, Hobon)	한국건설기술연구원 토목연구부 지반구조물그룹
김 승 현(Kim, SeungHyun)	한국건설기술연구원 토목연구부 지반구조물그룹

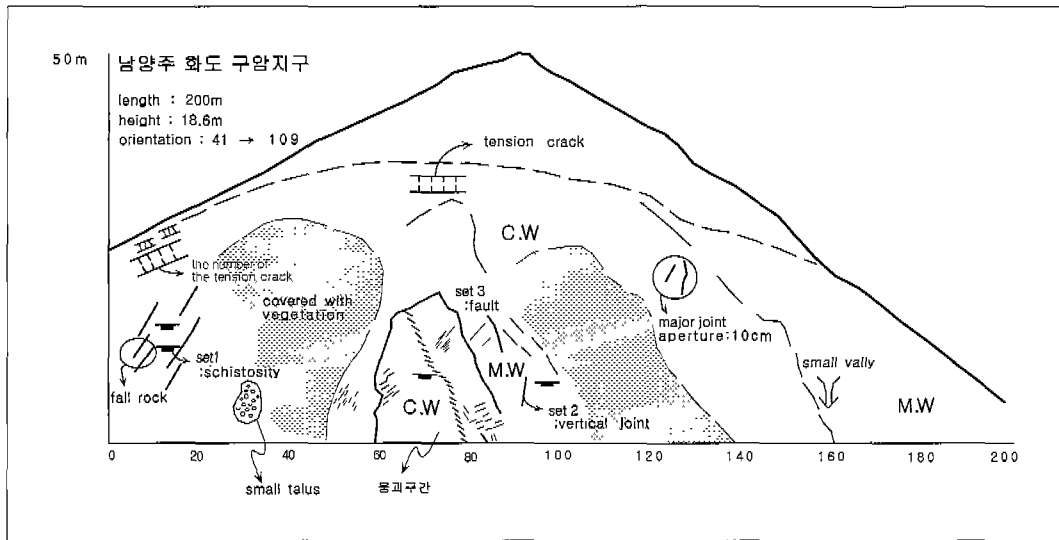
Fig. 2. Face sketch of the cut-slope.

절개면의 현황을 파악하기 위하여 정면도를 작성하였다(Fig. 2). 본 절개면 정면도는 붕괴 직후 현상 조사를 실시하고 작성한 것이다. 정면도와 같이 상부 토층과 암반층 사이에는 인장균열이 수매 발달하고 있으며 전반적으로 위험블록이 존재하고 있다. 절개면의 일반적인 현황분포는 Table 1과 같다. 절개면은 총연장 200m, 최대높이 50m(자연 사면 포함)의 규모이며, 방향은 N29E/41SE이다. 이중 붕괴부는 50~80m, 90~110m 구간이며, 특히, 150m 지점 상부는 이완블록이 존재한다. 풍화상태는 보통풍화(moderately weathered)에서 잔류토(residual soil)까지 다양하게 나타난다. 가장 우세한 불연속면은 운모편암의 편리를 따라 발달하는 절리(N22E/27SE)로써 이 면을 따라 부분적으로 침투로 번갈아 있다. 산출상태는 번질이 거의 안된 정질의 암석과 심하게 번질되어 거의 점토화된 부분이 층상으로 교호하며 나타난다. 편리면을 따라 얇게 점토화된 부분은 담황색 내지 녹색을 띠며 거의 점토광물로만 구성되어 있다. 이러한 점토광물이 팽창성이 큰 스멕타이트(smectite)류인 경우, 나타나는 불연속면은 수직절리와 단층이 있다.

는데 이는 이 절리군이 절개면 형성 이전에 주요한 절리군으로 존재했음을 의미한다. 단층(N32W/44NE)은 약 85m지점에 나타나며 상부까지 연장성이 좋다. 붕괴부의 좌측상부에는 절개면과 동일한

방향을 가진 인장균열이 총 7매 존재한다. 인장균열 발생면의 붕적층(colluvium) 두께는 60cm이며, 구성 암편은 아각형을 띄며 분급도는 매우 불량하다. 이러한 붕적층이 불과 혼합되면 쇄설류(debris flow)의 성격을 띄게 되며 완만한 사면에서도 유동성이 높아 집중호우기에 점착성 퇴적물의 재봉(rework)을 유발할 가능성이 있다(조성권 등, 1995).

절개면의 붕괴는 현장조사를 실시하기 전 2회에 걸쳐 붕괴가 발생하였으며 조사 당일에 3차로 대규모의 낙석을 동반한 붕괴가 발생하였다. 절개면 중앙부 상부의 파괴 양상은 켜기파괴의 형상을 보이지만 전체적으로는 절개면 중앙부 단층을 경계로 구성암반의 편리설리면을 따라 발생하는 평면파괴가 우세하게 나타나고 있다.

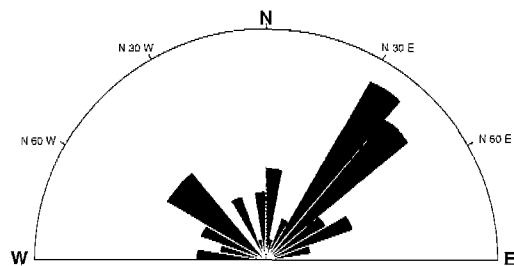
Fig. 4. Rose diagram of the extracted tectolineaments in the study area.

선구조 분석을 통하여 도출된 선구조 중 주로 N30~45E의 선구조가 가장 우세하게 나타난다. 선구조의 규모에 대한 분석을 시도하기 위하여 길이 빈도에 대한 분석을 실시하였다(Fig. 5). 길이 빈도 분석 결과 2~4km의 선구조들이 가장 많이 나타나는 것으로 나타났다.

항공사진을 토대로 선구조 분석 결과 본 지역의 중심부를 가로지르는 대단층 주위로 중규모의 단층 선구조가 발달하는 것으로 나타나고 있다. 이는 수계와의 발달과도 영향을 관련성이 깊은 것으로 나타났다. 대단층 주위의 선구조 길이는 대개 2~4km에 해당하는 것이 우세하게 발달하고 있다. 항공사진을 통하여 도출된 선구조의 방향은 주로 N30~45E 방향이 우세하게 발달하고 있다. 이들 중

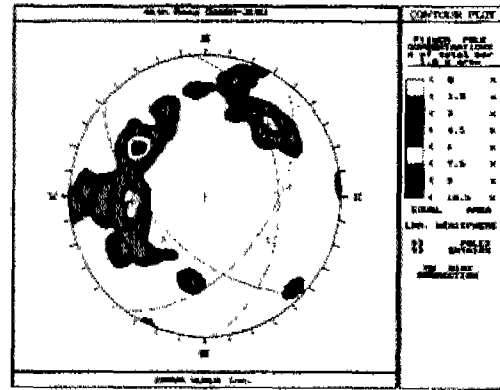
Fig. 6. Stereographic projection of the discontinuities measured from the cut-slope surface (great circles represent major planes).

현장조사를 통하여 절개면 상에 나타나는 불연속면의 방향을 측정하였다. 수집된 자료는 주로 편리성 절리면이 우세하며 단층도 포함되어 있다. 절개면의 붕괴와 관련되어 절리와 단층의 영향은 암반공학이나 사면공학에서 차이를 보이고 있지만 본 연구의 자료 통계상에서는 하나의 불연속면으로 가정하고 자료를 처리하였다. 상기의 방법을 통하여 불연속면의 자료는 총 93개의 자료를 수집하였으며 통계처리하여 등면적도(countour diagram)로 표현하면 Fig. 6과 같다. Fig. 6은 수집된 전체 불연속면의 자료를 하반구 등면적 투영도에 의하여 표시한 것이며 대원(great circle)으로 나타나는 것은 대표적인 불연속면을 나타내는 것이다. 절개면 법면에서 관찰한 불연속면의 방향성을 종합해보면 주요 불연속면의 셋트(set)는 N35E/50SE, N4W/45NE, N48W/50SW방향으로 나타났다.

절개면 법면에서 육안조사에 의하여 수집된 총 93개의 자료를 분석하면 불연속면은 주로 3개의 셋트로 분류되는 것으로 추정한다. 이들의 방향은 N35E/50SE, N4W/45NE, N48W/50SW 방향이다.

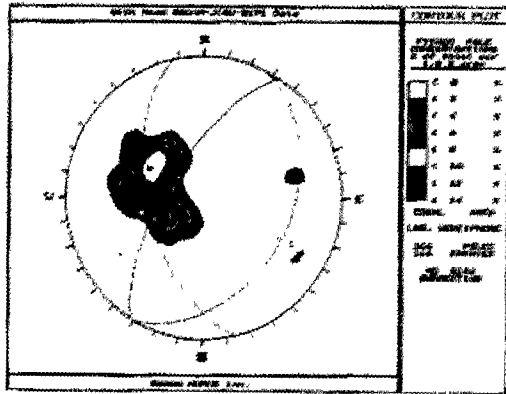
Fig. 10(a). Stereographic projection of the discontinuity planes taken from the BIPS data.

시추공 영상촬영을 통해 얻은 BH-4호공에서 관찰되는 불연속면은 종류에 관계없이 총 169개이다. 하반구 등면적 투영망에 도시해 보면 대표적인 불연속면의 방향은 N27E/36NE의 방향을 중심으로 집중되고 있다(Fig. 10(a)). 수집된 자료를 분석 검토한 결과 내부 역시 절개면의 육안관찰과 마찬가지로 편리 붕의 불연속면이 계속하여 연장되고 있는 것으로 나타났다. 또한, 집중적인 방향성을 알아보기 위하여 장미도표에 나타내면 Fig. 10(b)와 같은 결과를 얻을 수 있다.

시추공 영상촬영을 통해 총 169개의 불연속면 자료를 분석하였다. 평사투영해석 결과 대표적인 불연속면의 방향은 N27E, 36NE의 방향을 중심으로 집중되고 있었다. 수집된 자료를 분석 검토한 결과 절개면 법면과 동일하게 지표면 하부에서도 불연속면이 연장되어 나타나는 것으로 나타났다.

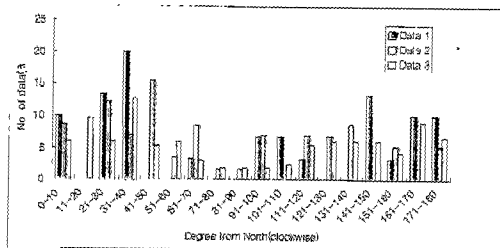
Fig. 11. Relationship between the tectoligneaments, direction of discontinuity and number of discontinuity(Data 1: tectoligneament from the aerial photo interpretation, Data 2: discontinuities extracted from the cut-slope surface, Data 3: the direction of discontinuities from the BIPS).

수집된 선구조와 불연속면의 자료를 히스토그램으로 나타내면 Fig. 11과 같다. 또한 이들의 상관관계를 규명하기 위하여 상관계수를 산출하였다. 상관계수 도출방법에는 일반적으로 피어슨의 상관계수를 사용하여 변수들의 상관관계를 밝힌다. 그러나, 피어슨의 표본상관계수는 모집단의 분포가 정규분포라는 가정하에 유용하게 쓰이므로 본 연구에서는 모집단에 대한 가정을 전제로 하지 않는 스피어맨의 순위상관계수를 이용하였다.

여기서, $d_i = R_i - Q_i$ 이며, R_i 는 X_i 의 순위를, Q_i 는 Y_i 의 순위를 나타낸다. 식(1)을 이용하여 구한 순위상관계수는 $\gamma_s = 0.91$ 이며 유의성 여부를 $\alpha=0.001$ 로 점정한 결과 γ_s 의 임계값이 0.83이므로 검정통계량이 임계값을 상향하므로 귀무가설은 기각된다.

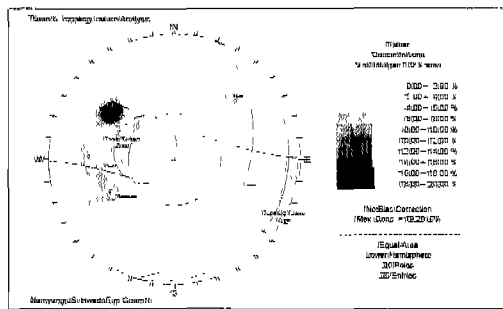
Fig. 12(a). The result of plane and toppling failure analyses(unstable).

상기의 방법에서 구한 선구조와 현장 불연속면 자료를 근거로 하여 평사투영법을 이용하여 절개면의 안정성 해석을 시도하였다. Fig. 12(a)는 Dips.5.0을 이용하여 평면파괴 및 전도파괴의 발생가능성을 파악하기 위한 안정성 해석 결과이며 Fig. 12(b)은 쉼기파괴의 발생가능성을 검토하기 위한 해석결과이다. 본 대상지역은 쉼기파괴 및 전도파괴의 발생가능성은 적은 것으로 나타났으며 평면파괴의 경우, 불안정 영역에 수매의 불연속면의 극점이 도시되는 것으로 보아 평면파괴의 발생가능성이 있는 것으로 판단된다.

본 연구지역은 현재 절개면의 안정각이 40° 로 도로기준에 적합한 상황다. 반면, 불연속면과 절개면의 기하학적인 관계가 불안정한 상태이므로 불연속면에 대한 적절한 방안이 마련되어야 할 것으로 사료된다.
