# 타워크레인 붕괴사고의 구조적 분석

## Structural Analysis for the Collapse Accident of Tower Crane

**Abstract :** The tower cranes are the very useful construction machine in the high place works. But they are very susceptible to the load balance, the wind load and the hanging load because they are the very slender structures and those center of gravity is located in the upper part. Therefore, the collapse accidents of tower crane have repeatedly happened during the assemble or disassemble works. The correcting frame may has often used in order to correct the error in the setting of foundation anchors. The goal of this study is that propose the methods preventable the collapse accident of tower crane which is constructed by using the correcting frame. In order to accomplish the goal of this study, the field survey, the reference investigation and the structure analysis were performed for the collapse accident of tower crane using the correcting frame. This study result in the methods preventable the same accident.

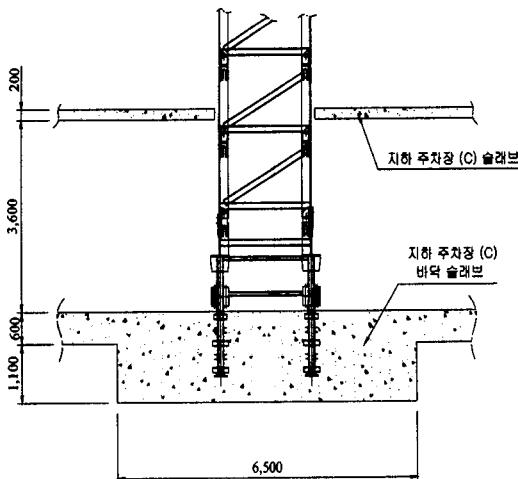
Fig. 1. Cross section of the collapsed crane

사고현장에서는 Fig. 1과 같이 타워크레인의 기초 콘크리트를 지하주차장의 바닥콘크리트와 일체로 탑설하였으며, 기초콘크리트에는 290HC(12tonf)용 기초앵커를 매립하였고 앵커상부에 보조프레임을 설치한 후 HT380F(14tonf)를 조립하여 사용하였던 것으로 확인되었다.

Fig. 1의 상황으로 판단할 때 지하주차장을 건설할 때에는 290HC(12tonf) 기종의 타워크레인을 설치하여 사용하려고 계획되었으나 그 이후 현장사정으로 인하여 HT380F를 설치하여 사용하였던 것으로 판단된다. 이러한 상황은 공사현장의 관리상 문제점으로써 발생할 수 있는 것으로 판단되며, 이미 탑설한 기초콘크리트를 해체하고 HT380F의 기초앵커를 새롭게 매립하는 데에는 큰 경제적인 손실을 초래

하게 되므로 보조프레임을 사용한 것으로 판단된다. 사고 당시 타워크레인은 **Anchor System**이 없는 상태에서 마스트 14단 높이(설계상 자립고)로 설치·운용되고 있었다.

파단형상을 조사한 결과, 4개의 앵커 중 2개는 파단된 필렛용접재가 겹게 녹이 슬어 있었고 다른 하나의 앵커 용접재는 L형의 모서리부분은 겹게 되어 있으나 나머지 길이방향은 방금 파단된 것처럼 은빛 색을 나타내고 있었으며, 나머지 하나의 앵커는 용접재에서 파단되지 않고 290HC 앵커부재가 파단되었다.

이러한 파단형상으로 판단할 때 타워크레인의 붕괴는 일상적인 작업하중에 의한 반복하중으로 인하여 피로파괴를 일으켰으며, 작은 균열이 일단 발생되고 나서 이 부분에 용력집중이 되어 균열이 더욱 성장하고 마침내 작은 하중에서도 견디지 못하고 붕괴로 이어졌던 것으로 판단된다.

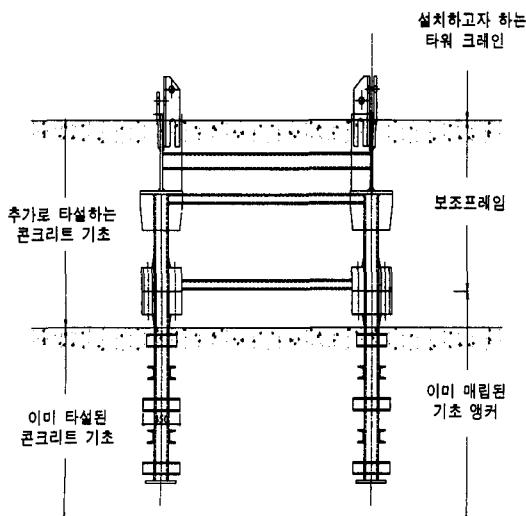
Fig. 3. Correcting frame for the error on kinds of machines

때문에 이를 해결하기 위하여 보조프레임의 하부축은 이미 매립된 앵커부재와 연결시킬 수 있고(본 사고 견은 볼트연결) 보조프레임의 상부축은 상부에 설치하고자 하는 타워크레인의 베이직-마스트와 연결할 수 있는 구조(본 사고 견은 편연결)로 제작되어야 한다. 상부와 하부의 기둥부재 간격이 일치하지 않고 단면의 형태도 일치하지 않기 때문에 상부로 하중을 전달시키기 위해서는 중간에 플레이트를 삽입하여 용접하는 구조로 제작한다.

이러한 사항들을 검토하기 위해서는 보조프레임을 장치한 상태에서 전체 타워크레인을 모델링하고 구조해석을 수행하여야 정확한 검토가 될 수 있으나, 이러한 불편함을 간단히 해결할 수 있는 방법은 Fig. 3과 같이 보조프레임의 부위에 콘크리트를 타설하는 것이다.

보조프레임의 부위를 콘크리트로 타설할 경우에는 베이직-마스트의 바로 하부가 지점이 되기 때문에 상부에 설치하는 타워크레인의 원래 설계조건과

동일하게 되어 마스트의 높이에 따른 별도의 전체 해석이 필요치 않게 되며, 보조프레임 앵커부재의 수평변위가 구속되게 되므로 편심하중에 의한 응력 증가현상이 방지되어 축력에 의한 응력검토만 수행하여도 된다. 물론, 타워크레인의 전도에 대한 안전성을 검토하기 위하여 이미 타설한 기초콘크리트의 크기 및 넓이에 대한 검토가 수행되어야 하지만 보조프레임의 위치에 콘크리트를 별도로 타설하였기 때문에 콘크리트 구체의 자중이 증가하는 효과를 나타내게 되므로 전도에 대한 안전성이 증가하게 된다.

따라서, 상기 2)와 같은 경우에 사용되는 보조프레임의 구조적 안전성과 타워크레인의 사용성을 충분히 확보하기 위하여 보조프레임 위치에 콘크리트를 타설하는 것이 바람직하다고 평가되며, 그렇지 않을 경우에는 별도의 전체해석을 수행하여 안전성을 검토하여야 할 것이다.

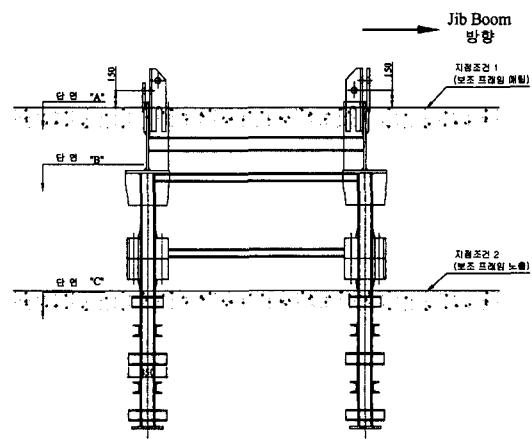
Fig. 4. Support conditions int the foundation anchor

구조해석은 보조프레임 부위가 콘크리트에 매립된 조건과 보조프레임이 지상에 노출된 조건에 대하여 각각 수행하였다. 보조프레임이 콘크리트에 매립된 조건은 보조프레임이 없을 때와 동일한 상태로써 사고 타워크레인 제작사의 설계조건과 동일한 조건이며, 이때의 지점은 HT380F 앵커부재의 위치가 된다. 보조프레임이 콘크리트에 매립되지 않고 지상에 노출된 조건은 사고당시의 설치상태와 동일한 것으로써 290HC의 앵커부재가 지점이 된다.

Table 1은 설계기준에 적용되는 하중조건을 나타낸 것이다. Fig. 4는 구조해석상 사용된 지점의 위치

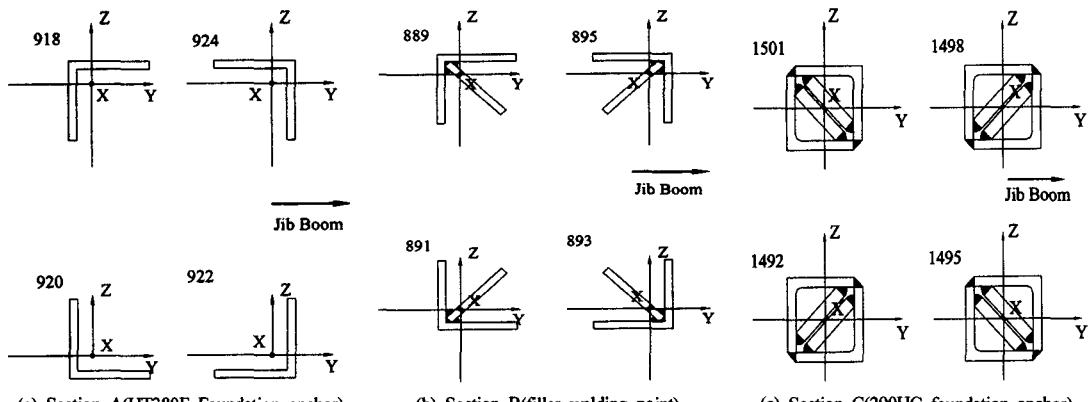
Fig. 5. Node numbers and local coordinates on the foundation anchor

를 나타낸 것이며, Fig. 5는 주로 검토하여야 할 부위인 HT380F 앵커부재, 290HC 앵커부재 및 용접부의 절점번호와 구조해석상 사용된 국부좌표계를 나타낸 것이다.

앵커 부재의 모재에 대한 강도검토를 수행한 결과, Table 4와 같이 하중조건 11에서 허용응력을 상회하는 응력이 발생하였으며 그 이외의 경우에는 안전한 것으로 평가되었다. 하중조건 11의 결과는 보조프레임을 노출시켜 설치할 경우에는 보조프레임을 사용하지 않을 때에는 안전하게 설계되었던 부재에서 조차 허용응력을 상회하는 응력이 발생됨을 보여주고 있다.

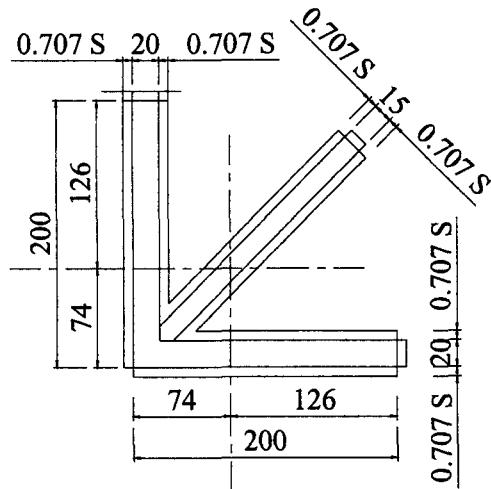
Fig. 6. Unfolding section of fillet welding point

사고의 원인이 되었던 보조프레임의 필렛용접부 구조는 축력·전단력·휨모멘트가 동시에 작용하도록 설치되어 있다. 용접부의 목두께를 이음면에 전개하고 그 단면의 특성을 산출하였으며, 이를 Fig. 6과 Table 5에 각각 나타내었다. 현장조사에 의하면

파단부의 용접치수가 설계값보다 다소 부족하였던 것으로 알려져 있다. 따라서 용접치수가 6mm인 경우와 10mm인 경우에 대하여 각각 검토하였다.

사고현장 설치조건과 동일한 상태인 보조프레임이 노출된 조건의 구조해석 결과를 이용하여 용접부의 전단응력을 검토하였다. 용접재의 전단응력 검토는 용접재로 하중이 전달되는 조건인 인장응력과 모멘트의 조합에 의해 검토하였으며, 순수 전단력에 의한 용접재의 전단응력도 발생되나 이는 상대적으로 매우 작은 값이기 때문에 계산에서 제외하였다. 하중경우별 필렛용접부에 발생되는 전단응력을 구하여 Table 6에 나타내었다.

용접부의 전단응력 검토 결과 용접부가 노출되었을 경우에는 모든 하중경우에서 공장용접의 허용전단응력인  $800\text{kgf/cm}^2$ 를 초과하는 것으로 나타나 불안전한 상태가 되는 것으로 판단된다. 따라서, 보조프레임을 노출시켜 설치하여서는 안되며, Fig. 7과 같이 보조프레임 부위에 인장력과 휨모멘트가 발생

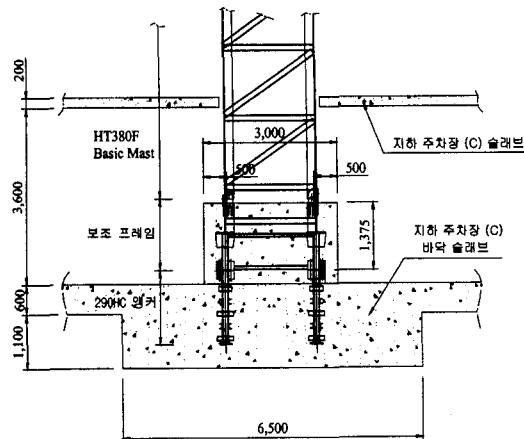
**Fig. 7.** Plan that ensure the structural safety for the tower cranes used correcting frame

1) 사고의 원인은 보조프레임의 필렛용접부가 콘크리트에 매립되지 않고 지상으로 노출되었기 때문

에 발생된 것으로 판단되며, 다소의 용접결합이 있었다고 하더라도 이 부위를 콘크리트로 매립하였더라면 붕괴사고는 발생하지 않았을 것으로 판단된다.

지 않도록 추가적인 콘크리트를 타설하여야 그 안전성을 확보할 수 있으리라 판단된다.

3) 현장의 여건상 보조프레임을 사용하여야 할 경우에는 보조프레임을 콘크리트 속에 묻는 구조로 설계·시공하는 것이 바람직하다고 판단된다.
