# 미국 세계무역센터 붕괴 원인 분석

주영규 (대우건설기술연구소, 선임연구원, 공학박사)

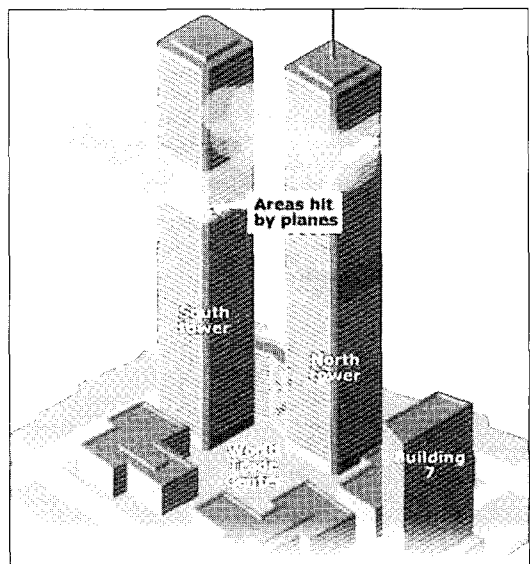
그림 7. 항공기 충돌

Tower 2에 항공기가 충돌하는 CNN의 화면을 유심히 관찰하면 외부 기둥에 구멍이 발생된 것을 확인할 수 있다. 이것은 항공기 충돌시 하층은 건물에서 상당부분 흡수되었음을 의미한다. 또한 충돌시에 건물의 변형이 두드러지지 않았고 마치 바위에 계란이 부딪치는 정도의 충격을 준 것 같다.

그러나 항공기 충돌에 의해 기둥, 거더 등 주요구조부재가 손상되었고 또한 철골의 내화피복재도 상당부분 손상되어 화재의 의한 피해가 빠르게 진전되게 하였다.

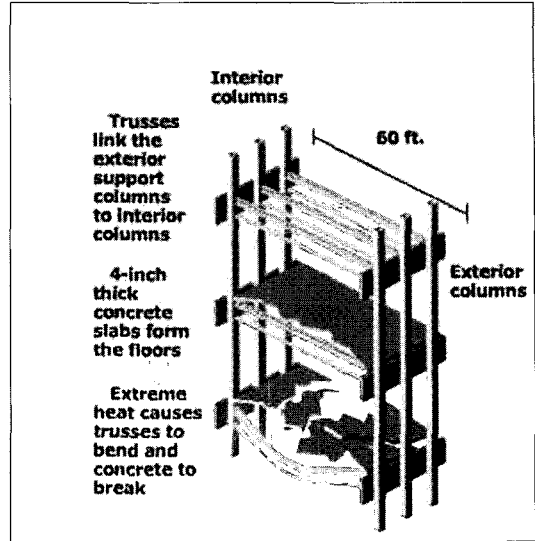
그림 8. 구조부재 열화

세계무역센터는 800℃의 온도에서 3시간 동안 화재에 견딜 수 있도록 설계되어 있다고 한다. 그러나 충돌에 의한 항공기 폭발이 발생되어 실제적으로 충돌한 층에 발생된 온도는 1,000℃ ~ 2,000℃로 예

상된다. 따라서 피복이 잘 되어 있다고 하더라도 3시간은 화재에 대해 견딜 수 없다. 또한 충돌시에 항공기가 충돌한 면의 반대편까지 거의 동시에 지나갔으므로 상당수의 피복재에 손상이 발생되었을 것이다.

항공유에 의해 발생되는 이러한 에너지에 의해 외부기둥과 내부코어를 연결하는 60피트(18.3m) 길이의 철골트러스가 처지게 된다. 세계무역센터의 철골트러스는 외부기둥과 내부코어를 전단만 부담하는 핀접합으로 연결하고 있다. 따라서 힘과 전단을 부담하도록 되어 있는 강접합에 비해서 취약한 경향이 있다.

또한 철골트러스가 지나치게 처지게 되면 트러스 상부에 위치한 철근콘크리트 슬래브가 과대한 압축력을 받게 된다. 이러한 압축력에 의해 슬래브가 압괴되며 부서진 조각들이 바로 아래층으로 떨어지게 된다. 이 정도로 큰 변형이 발생하게 되면 트러스 단

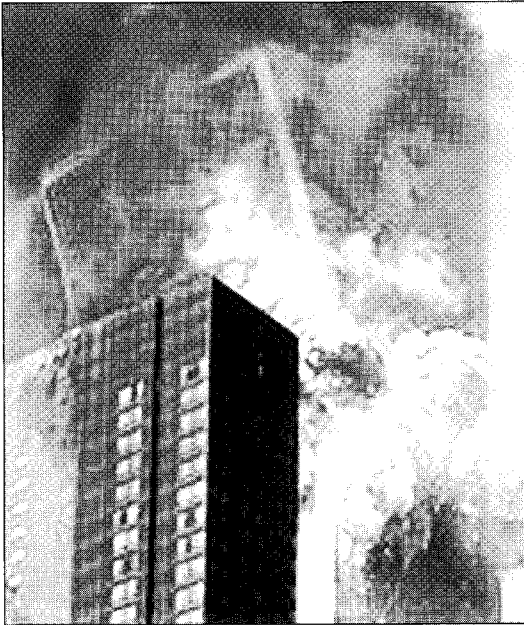
그림 9. Tower 2 붕괴상황(출처 : AP통신)

부의 편접합도 손상이 발생하게 된다. 따라서 거의 비슷한 시점에 기둥과 연결된 접합부가 파괴되며 바닥을 지지하고 있는 트러스와 철근콘크리트 슬래브가 바로 아래층에 떨어지면서 충격하중으로 작용하게 된다.

수직하중 및 수평하중을 지지하고 있던 기둥도 항공기 폭발에 의해 열화된다. Tower 2의 경우 항공기가 충돌한 부분의 기둥 및 트러스 거더의 열화가 심하여 사진에서와 같이 상부층이 한쪽으로 기울어져서 무너졌다.

CNN에 의하면 나중에 충돌한 Tower 2가 45분 만에 붕괴되어 Tower 1의 1시간 45분보다 1시간이나 빨리 붕괴되었다. 이것은 폭발의 크기, 건물 평면 및 입면 위치, 그리고 부재의 내력에 기인한다고 할 수 있다. 의견상 Tower 2가 폭발의 정도가 컸다. Tower 1은 연기가 지속적으로 발생되었지만 Tower 2의 경우 붉은색 화염이 지속적으로 관찰되었다. 평면 위치를 살펴 보면 Tower 1은 중앙부에 위치하였지만 Tower 2는 한쪽으로 치우쳐서 항공기가 충돌되었다. 따라서 Tower 2의 경우는 한쪽면의 기둥들이 상대적으로 빠르게 폭발에 의해 열화되었다고 할

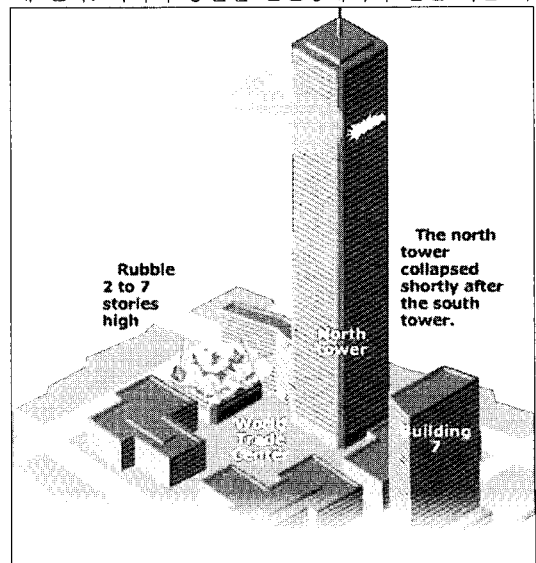
그림 10. 연속 붕괴

충돌된 층의 트러스 거더 및 슬래브들이 손상되어 아래층으로 떨어지게 되면 연속적으로 Pancake 붕괴가 발생하게 된다. 이것은 내부기둥과 외부기둥을 연결하는 거더가 전단에만 견딜 수 있도록 설계되었기 때문이다. 즉 상부의 20개층 또는 40층에 해당하는 하중이 해당층의 하중에 부가되어 작용하므로 연속적으로 붕괴가 진행하게 된다.

내부의 거더 및 슬래브가 하부층으로 붕괴되어 내려가면 해당층에 있던 외부의 기둥은 C형지 지지되어 있던 거더의 없어짐으로 인하여 좌굴길이가 길어지게 된다. 따라서 동일한 단면상태에서 훨씬 적은 하

중에도 좌굴하게 된다. 그런데 상부에 20개층 또는 40층의 구조물에 의해 코어와 외부기둥은 상호 연결되어 있으므로 외부기둥이 안쪽으로 기울면서 좌굴하게 된다. 붕괴된 세계무역센터의 남아 있는 외부기둥을 보면 안쪽으로 기울어져 있음을 알 수 있다.

따라서 건물의 연속적인 붕괴를 건물 설계시에 사전 검토하여 예상하기 어려운 과대한 하중이 건물에 작용하여도 건물이 완전히 붕괴되지 않고 일부 부분만 파괴되도록 하는 설계방법이 필요하다. 즉 설계하중 이상의 하중이 건물에 작용되면 특정부위가 우선 파괴되고 기타 인명 및 복구에 많은 비용이 소요되는 부분은 안전하게 할 필요가 있다고 할 수 있다.
