초기 양식건축물의 보수·보존에 관한 연구*

-국가 지정 교회건축 문화재의 현황조사를 중심으로-

김정신

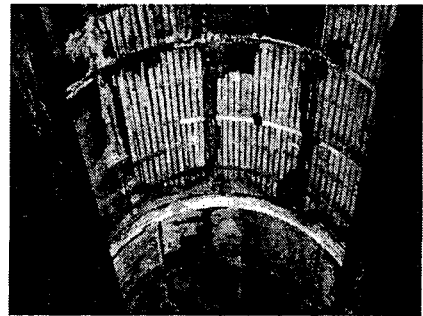
그림 3. 목조 보울트 천장 (화재후의 약현성당)

20) 당시의 보수 공사내용은 외벽체의 바깥쪽 0.5B를 모두 헐어내고 새 벽돌(번색벽돌)로 교체하였고, 외벽 버팀기둥(buttress) 6개는 철근콘크리트로 보강하였다. 부식이 심한 곳은 전부 교체 하였으며 외벽과 내벽 사이는 1m간격으로 철근 고리로 연결 하였다. 또한 목조 마루바닥을 들어내고 현벽돌로 채운 위에 콘크리트슬라브를 쳤으며, 천장 목조보울트의 회반죽 대신에 합판에다 천을 붙이고 수성도장 하였는데 지난 화재시 치명적인 역할을 하였다.

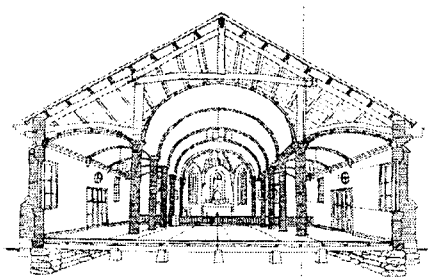
그림 18. 풍수원 성당 단면투시도

한국인 신부에 의해 지어진 풍수원성당은 수차례 보수작업이 있었는데 1982년 문화재 지정이후 단계별(1984, 1988, 1990) 보수가 진행되었으며 1999년 실측조사와 함께 보수계획이 수립되었다.²⁸⁾ 약현, 명동 등 초기 성당건축과 같이 다양한 이형벽돌(13종)을 썼는데 이례적으로 주요벽체 하부에 회흑색 벽돌을 사용하고 있다. 특히 풍화방지과 방수의 목적으로 하늘색 페인트를 칠해 훼손이 심하며, 외벽체가 1.0B 밖에 되지않아 구조적으로 매우 취약한 상태이다.

풍수원 성당은 1900년대 초기 성당건축의 전형적인 형태와 단면구조를 갖고있으며 의장적으로는 명동성당 다음가는 디테일을 시도하였으나 시공상태가 영성하며 훼손이 심각한 상태이다.

28) 1999년 실측조사 보고서에서 제안한 보수내용은 외벽의 부식이 심한 벽돌교체, 방수, 내벽 회반죽 시공 등이다 하지만 80년대에 보수한 마루바닥이나 좌우 증축한 현관, 스테인드글라스 등도 원형과 상당한 거리가 있는 조악한 것으로 교체·보완하여야 할 것으로 판단된다.

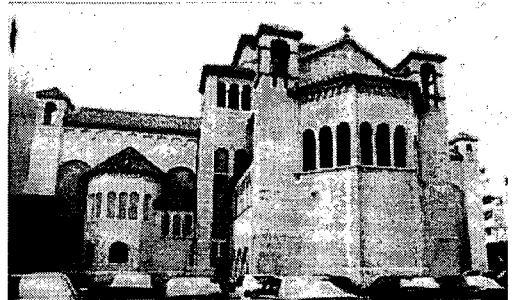
그림 23. 성공회 대성당

이번 증축시 가장 어려웠던 점은 옛건물의 벽돌 벽과 콘크리트 구조에 벽돌조적의 새벽돌벽의 연결 부위였다. 벽돌은 과거와 같이 수공에 의해 제작하였고 창 의 스테인드글라스, 정면 출입구 등 증축 설계자의 디자인도 가미되었다.

다만 정면의 출입구 부분을 원설계와 같은 정통적인 로마네스크 성당의 내부공간으로 만들지 않고 2층 성가대석으로 진입하는 계단실 홀로 처리하여 원형증축복원이라는 기본정신에 어긋나고 있다.
