이강일 대표이사

(주)한국구조안전기술사무소
kssilc@chollian.net

광주 오치동 5층 다가구 주택 붕괴사고

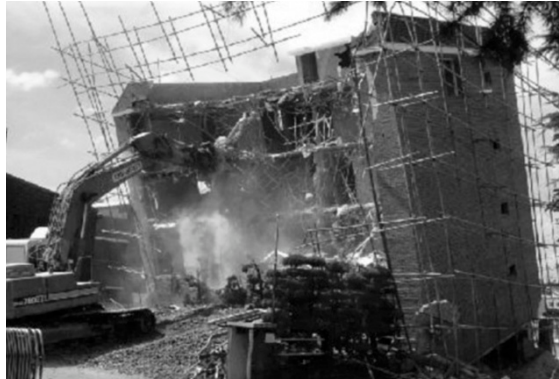
구조물 철거작업

먼저 본 사고 경위를 살펴보면 본 문제의 건물은 지상5층의 철근 콘크리트로 다가구주택으로서 지상1층은 피로티(piloti)형태의 보·기둥으로 계획된 라멘조의 주차장이고 2~5층까지는 벽식구조의 다가구 주택으로 설계된 건물이다. 따라서 지상1층의 라멘조골조가 상부하중(2~5층)모두를 지지하여야 함에도 1층 기둥과 2층 바닥보의 단면이 지나치게 과소하며 철근배근방법이 대단히 불합리하여 보 부재가 휨 및 전단파괴를 함으로서 연쇄적으로 기둥부재가 파손되어 붕괴한 것으로 판명되었다.
