실패로 배운다/누구라도 가능한 지반(地盤) 판별법 ②

# 조성지(造成地)에 잠재된 위험

다카야쓰 마사미찌(高安 正道)/지오테크 기술 스텝실 부장

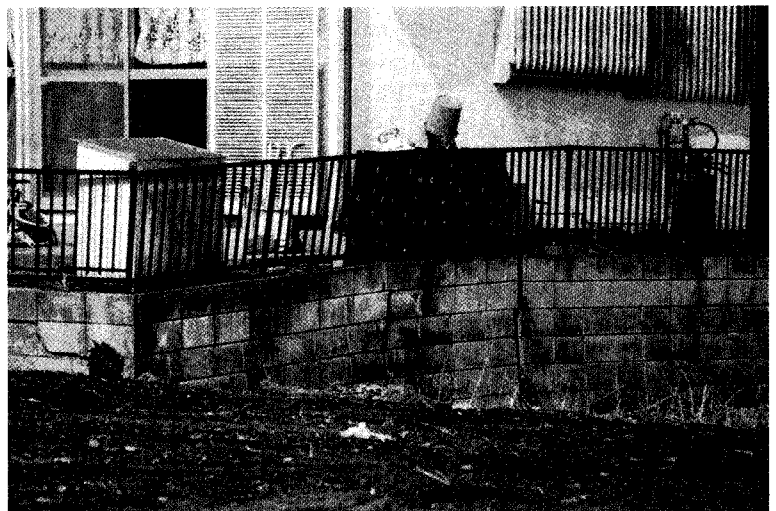
조성된 부지가 침하했다.콘크리트 블록으로 방토(防土)되어 있지만 블록의 벽면에 커다란 용열이 생겼다.

성토(盛土)의 침하뿐만 아니라  
옹벽자체가 침하

이 택지는 구릉의 밑쪽에서 골짜기 지형으로 돌출된 형태로 조성되어 있다. 우선 옹벽을 축조하고 고지대 측의 도로와 맞추어 평평하도록 성토를 준비하였다. 하지만 골짜기 지형이라고 하는 입지조건 때문에 지반은 연약했다. 약70kN/m<sup>2</sup>의 접지압(接地壓)을 갖는 옹벽과 50kN/m<sup>2</sup>사양의 기초 양방향의 하중으로 지반이 견뎌내지 못했던 것이다. 게다가 옹벽을 따라서 양방향으로 이웃부지와의 사이에 사람 한명이 간신히 통과 할 수 있을 정도의 애매한 공간이 있었다.

높이 2m이상의 옹벽이라면  
공작물 확인을 위한 지도 등의  
자료를 입수한다

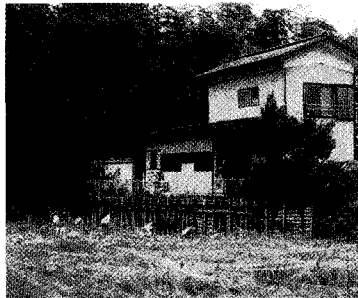
논과 접한 조성지에서 건물이 침하한 예. 가설방토를 설치하는 것이 전부였다.

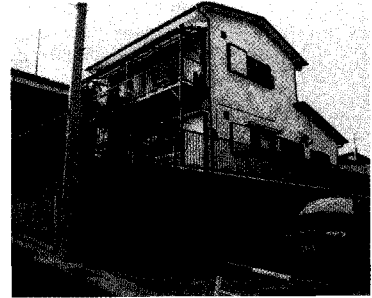
콘크리트블록만으로 높게 쌓아올린 옹벽으로 조성되어있다. 이곳에서도 건물이 기울어져 있었다.

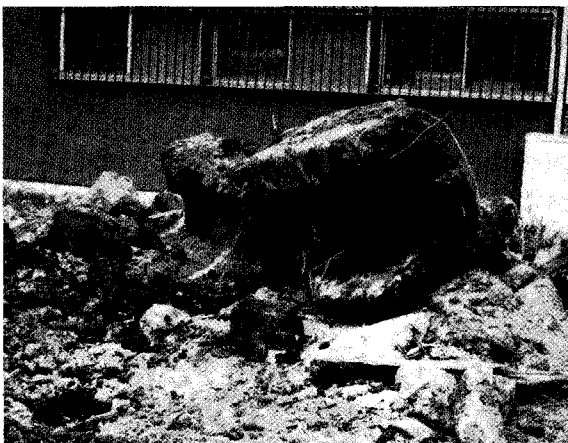
연약지반의 경우 조성업자들은 지반이 견고해 보이도록 콘크리트 조각이나 기와조각 등을 묻는다.

연약한 지반일수록 성토에 자갈 등을 투입하여 견고한 지반처럼 보이게 하는 경향이 있다. 이런 곳에다 별 의심없이 기초를 세워 버리면 자갈이나 기와 조각 등은 요철지점으로 작용하여 기초에 용열을 발생시키기 일쑤다.

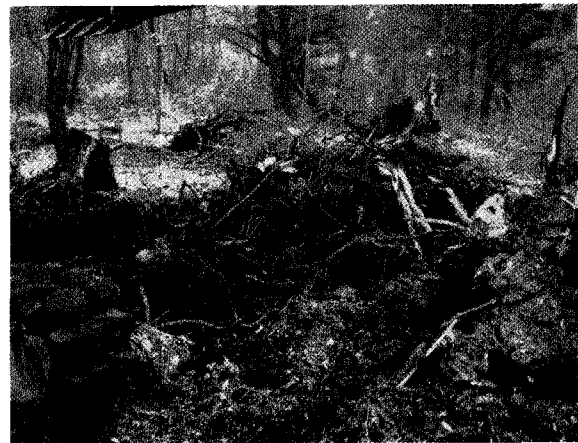
조성할 때 벌목된 나무나 잡초 등이 그대로 부지 속에 매립되어 있는 경우도 있기 때문에 주의가 필요하다.

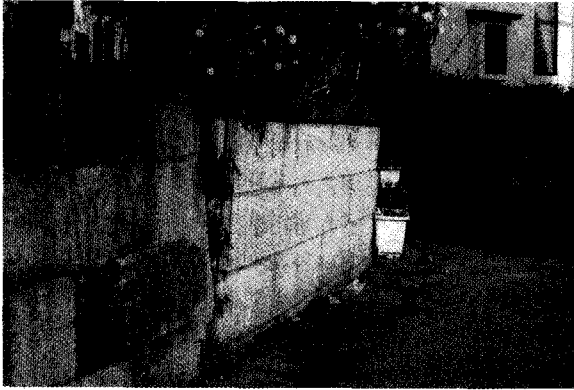
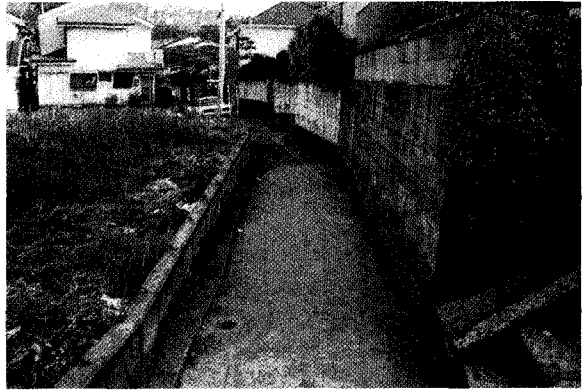
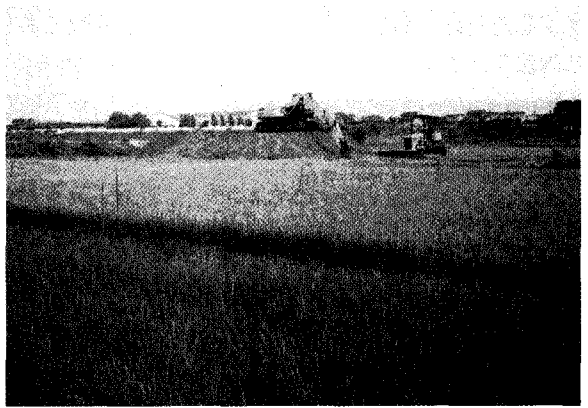
공작물신청을 받지 않은 높이가 낮은 옹벽에도 방심은 금물. 위 사진과 같이 방토가 밀려나오는 경우가 있기 때문에 위험하다. 오른쪽 위 사진은 콘크리트 블록옹벽을 2단으로 쌓은 위법(違法) 방토의 예. 통로의 아래 쪽은 암거가 있어서 연약한 지반으로 문제 발생률이 매우 높다. 오른쪽 아래 사진과 같이 눈에 흙을 쌓아 조성된 부지도 주의해야 한다. 지반이 연약하기 때문에 성토의 자체 하중만으로도 침하하는 경우가 있다.

높이가 낮은 옹벽도 주의깊게 체크하자

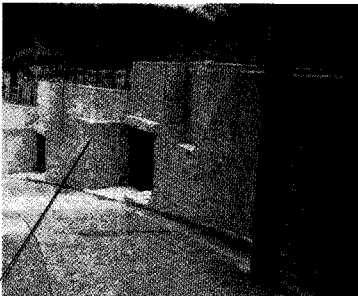
RC조의 L형 옹벽으로 조성된 부지는 성토되어 있기 때문에 침하에 주의 할 필요가 있다.

RC조의 L형 옹벽은 그 구조상 필연적으로 수직의 벽면 뒤쪽에 성토가 있다. 밑판과 그 시공으로 파낸 부분은 성토이다. 그 뒤쪽에는 원래의 사면인 지산(地山)이 있다. 성토와 지산이 섞여있기 때문에 상당히 밸런스가 나쁜 지반이라 하겠다. 특히 북향의 경사면에서 침하가 자주 발생되는데 북사면은 옹벽이 북측의 이웃경계선을 따라 축조된 것으로 건물이 북쪽으로 치우쳐져 배치될 경우가 많고 성토 바로위에 건물이 놓

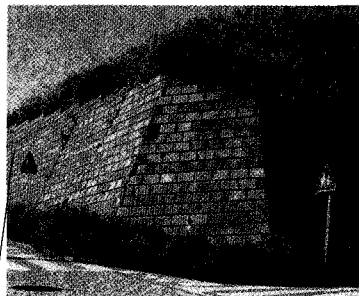
켄치블록 옹벽으로 조성된 부지는 지산으로 지반이 양호한 경우가 많다.

여지기 때문이다. 동력식 옹벽의 일종인 캔치블록 옹벽은 뒤쪽면이 지산으로 비교적 양호한 경우가 많다. 사면이 안정되어 있기 때문에 블록 중력만으로도 지압에 저항할 수 있는 것이다.

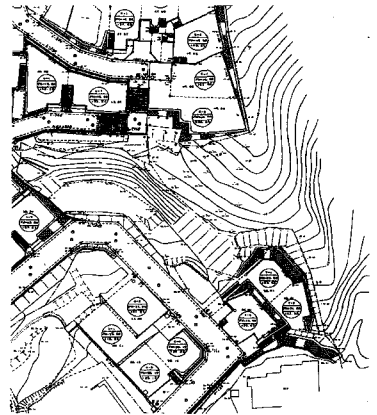
조성 계획도. FH로 표기된 계획지반 높이와 등고선과의 관계로 절토인지 성토인지를 알수 있다.
